# Besiktningssprotokoll

Anticimex Försäkringsbesiktning i samarbete med Fastighetsbyrån

| Fastighetsbeteckning:<br>Kringlan 3 | |

| Besiktningdatum:<br>2024-08-28 | Protokollnummer:<br>68828616 |

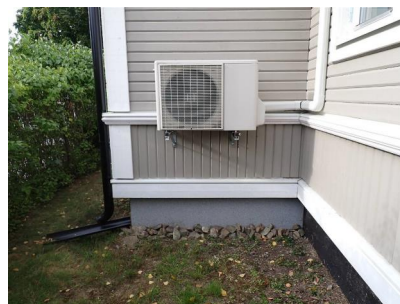
Kondensvatten från luftvärmepumparnas utedel leds inte bort från husgrunden.

Detta medför ökad risk för att vatten tränger in i anslutande konstruktioner, vilket i sin tur kan leda till fuktrelaterade skador. Observera att besiktning av byggnadens värmesystem eller värmepumpen inte har ingått i uppdraget.

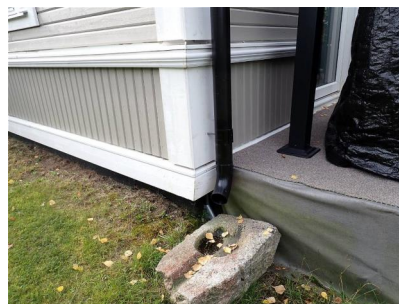
Stuprör är inte anslutet till markledning.

Stuprör som inte är anslutet till markledning kan medföra en ökad fuktbelastning på grundmur/sockel som i sin tur kan leda till fuktrelaterade skador.

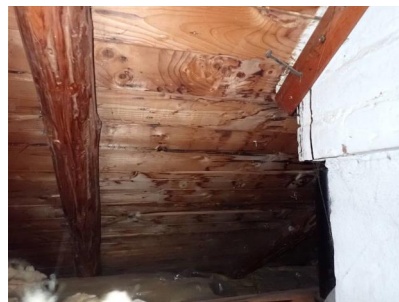
Underlagstaket har äldre fuktfläckar vid skorsten noterades.

Noterade fuktfläckar uppstod innan takomläggningen.

Vid kontroll av vinden genom luckan uppmättes fuktvärden under kritisk fuktnivå för mikrobiell tillväxt och en normal lukt upplevdes. Fuktkvoten i underlagstak/takbjälkar uppmättes vid besiktningstillfället till ca 9 %.

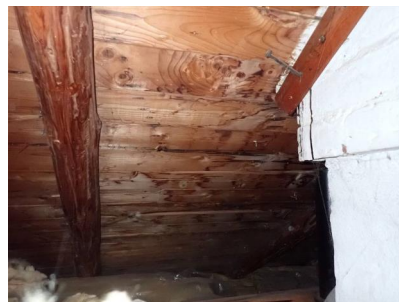
Underlagstaket har äldre fuktfläckar vid skorsten noterades.

Noterade fuktfläckar uppstod innan takomläggningen.

Vid kontroll av vinden genom luckan uppmättes fuktvärden under kritisk fuktnivå för mikrobiell tillväxt och en normal lukt upplevdes. Fuktkvoten i underlagstak/takbjälkar uppmättes vid besiktningstillfället till ca 9 %. Detta värde varierar dock under året beroende på årstid och utomhusklimat.

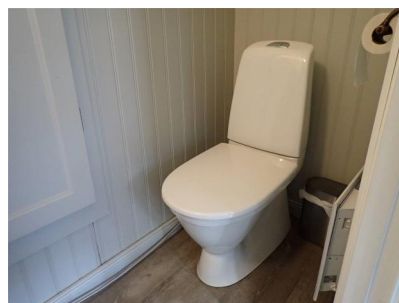
WC-stolen är lös.

Det finns risk för fuktskador eftersom WC-stolen är lös. Rörledningar och kopplingar kan släppa och orsaka rörbrott med vattenskador som följd.

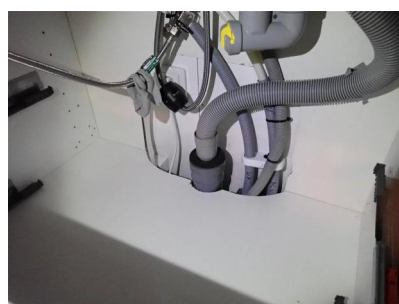
Fuktskydd saknas i diskbänksskåp.

Utan fuktskydd är det svårt att upptäcka läckage från rörledningar. Vatten kan då tränga in i omkringliggande konstruktioner och orsaka fuktskador.

För att upptäcka eventuella läckage, installera ett fuktskydd.

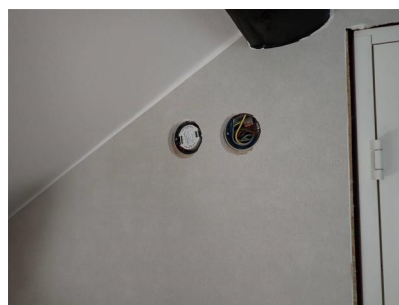
Skyddslock saknas på kopplingsdosor  
Montera skyddslock.

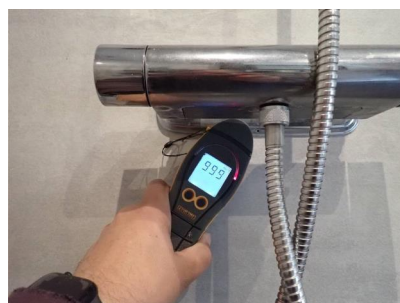
Misstänkt vattenskada i wc/dusch utrymmet på övreplan. Aktuellt försäkringsbolag för byggnaden bör kontaktas för bedömning om vattenskadan är ersättningsbar eller ej. Vid framtida renoveringar är det viktigt att renovering utförs enl. gällande branschregler för våtutrymmen.

Fuktindikering i utrymmet gav förhöjda fuktindikationer under duschblandare. Duschblandaren är inte korrekt fastsatt mot väggen den glipar på ena sidan samt att ena skruven inte är inskruvad ordentligt.

Vi rekommenderar en fördjupad undersökning för att bedöma orsak och omfattning.

Aktuellt försäkringsbolag för byggnaden bör kontaktas för att se om den förmodade fuktskadan är ersättningsbar.
