Besiktningssprotokoll

Anticimex Försäkringsbesiktning i samarbete med Fastighetsbyrån

Fastighetsbeteckning: Rödingen 2	
Fastighetsadress: Villavägen 12	
Postnummer: 545 35	Ort: Töreboda

Försäkringsbesiktning

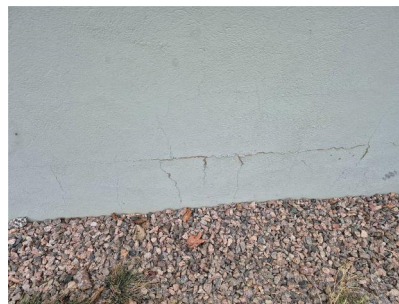
Utvändigt / Sockel

Sprickor finns i sockel.

Dessa bedöms inte ha lett till bakomliggande skador.

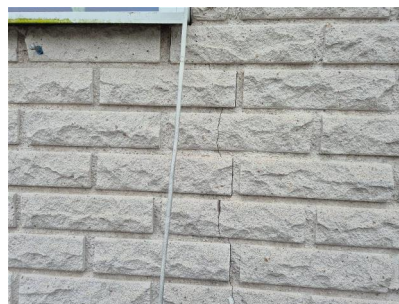
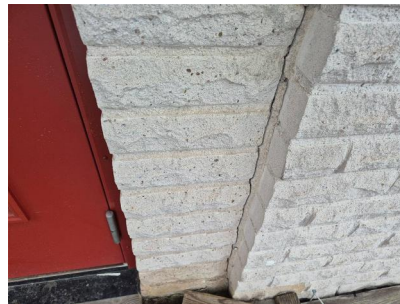
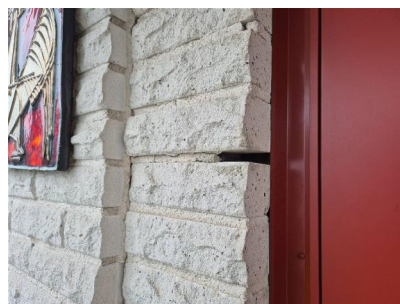
Utvändigt / Fasad

Sprickor finns i tegelfasaden.

Detta kan leda till fukt- och frysskador i konstruktionen.

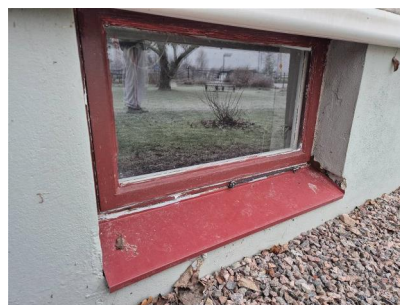
Utvändigt / Fönster

Källarfönster är i behov av målning/underhåll.

För att öka livslängden på fönster rekommenderas målning och underhåll.

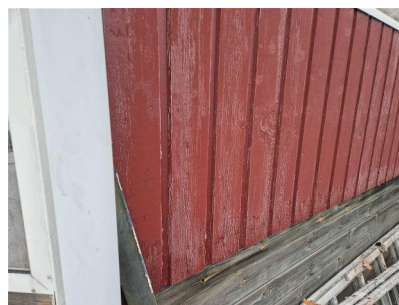
Utvändigt / Uterum

Trädetaljer är i behov av målning/underhåll.

Träkonstruktioner där målningsbehov finns riskerar att få fukt- och rötskador på grund av sämre vattenavvisande förmåga. För att öka livslängden rekommenderas målning och underhåll.

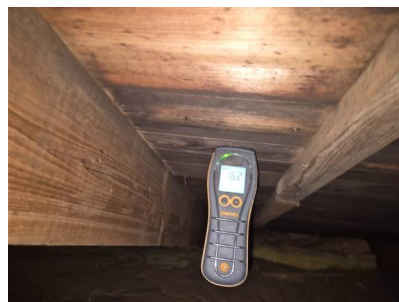
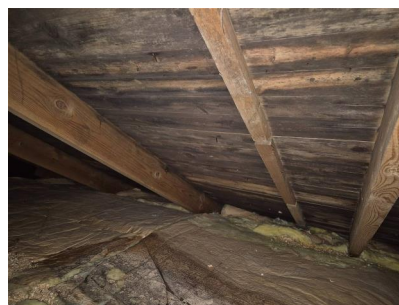
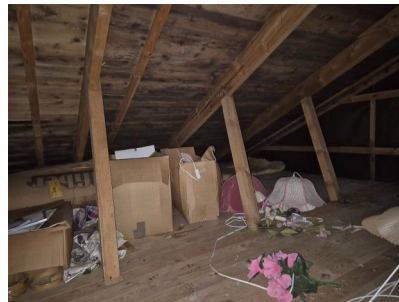
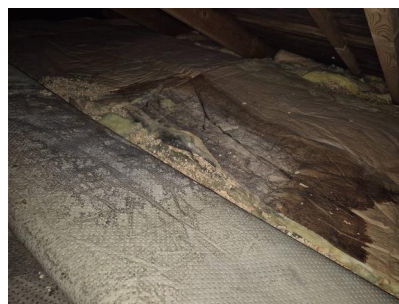
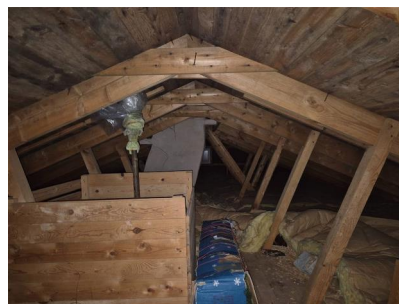
Utvändigt / Vind

Vid kontroll av vinden har fuktvärden under kritisk fuktnivå för mikrobiell tillväxt uppmätts, dock finns mikrobiell påväxt på underlagstak.

Fuktkvoten i underlagstak/takbjälkar uppmättes till 16%. Gränsvärdet går vid 17%.

Isoleringen är blöt/fuktig under en heltäckningsmatta. Detta tyder på att fukt kommer från bostaden.

Den upptäckta mikrobiella påväxten på underlagstaket är ett tecken på att vinden har tillförts eller tillförs fukt inifrån bostaden. Observera att besiktning av bostadens ventilationssystem inte har ingått i uppdraget.

För att komma tillrätta med detta kan fukttillförseln inifrån bostaden behöva minskas. Det kan göras genom att ventilationen i bostaden förbättras samt att eventuella otätheter i vindsbjälklaget (tak-/väggvinklar, taklucka med mera) tätas. Läs Anticimex faktablad om uppvärmda vindsutrymmen för tips och råd.

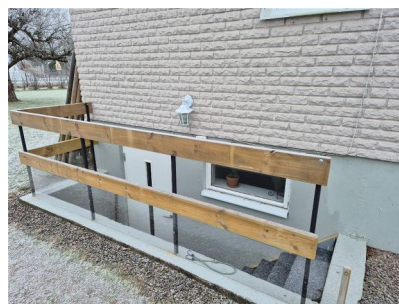
Utvändigt / Källartrappa

Tak ovan källartrappa är att rekommendera.

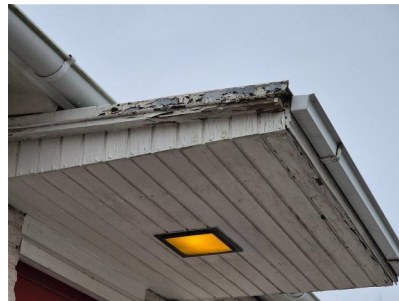
Utvändigt / Entrétak

Taket är i behov av målning/underhåll.

Träkonstruktioner där målningsbehov finns riskerar att få fukt- och rötskador på grund av sämre vattenavvisande förmåga. För att öka livslängden rekommenderas målning och underhåll.

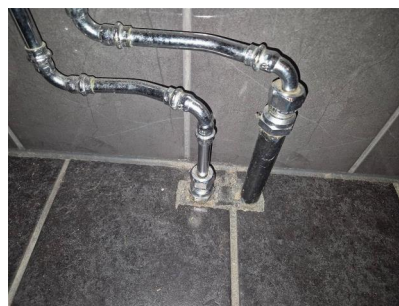
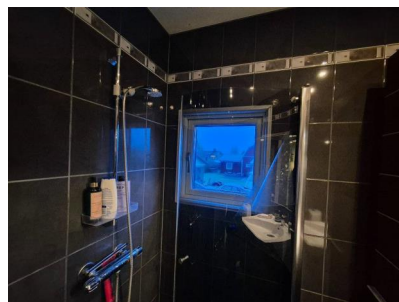
Entréplan / Badrum

- Rör genomföringar finns i golvet.
- Fönster är placerat i duschzon.

Ovanstående noteringar innebär en ökad risk för fuktrelaterade skador.

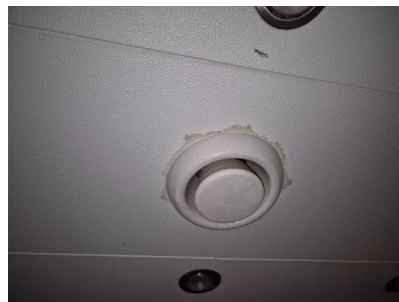
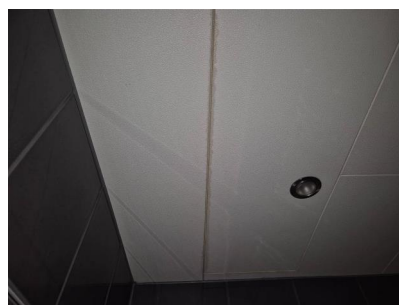
Missfärgningar finns i taket. Torra vid besiktningstillfället.

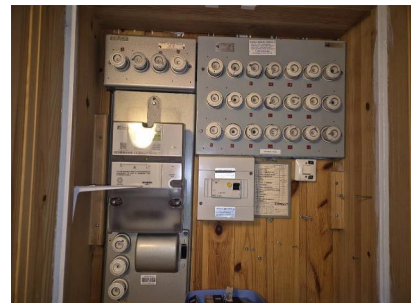
El-centralen har jordfelsbrytare.

Jordfelsbrytare finns installerad vid elcentralen.

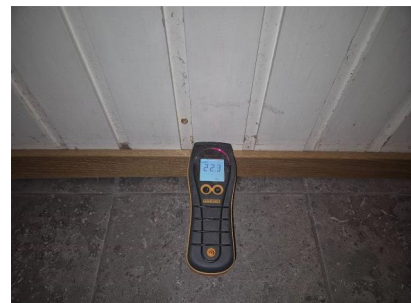
Vid kontroll av konstruktion uppmättes fuktvärden över kritisk nivå för mikrobiell tillväxt och normal lukt upplevdes.

Källargrundmurar med påreglade ytterväggar.
Fuktkvoten uppmättes till 23%. Gränsvärdet går vid 17%.

Denna vägg finns endast i trapphus/hall på källarplan.

Provhål gick inte att göra utan fuktmätning utfördes i nederkant av vägg.

Vi rekommenderar att denna vägg plockas bort. Och att källargrundmuren putsas.

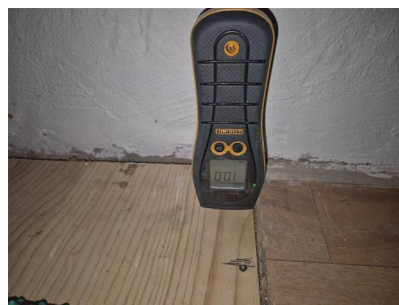
Källarplan / Sovrum 1

Vid kontroll av konstruktion uppmättes fuktvärden under kritisk nivå för mikrobiell tillväxt och normal lukt upplevdes.

Grundläggningen består av en betongplatta på mark utan underliggande isolering och med ett flytande golvspånskiva på en cellplastisolering. Fuktkvoten uppmättes till 10% i spånskiva. Gränsvärdet går vid 17%.

Flytande golvkonstruktion riskerar att drabbas av fuktskador på grund av naturlig fuktpåverkan om fuktskyddet är bristfälligt utfört alternativt saknas. Fuktvandring kan ske från marken genom betongen till organiskt material genom så kallad kapillärsugning och diffusion, vilket kan leda till skador med lukt av mikrobiell karaktär.

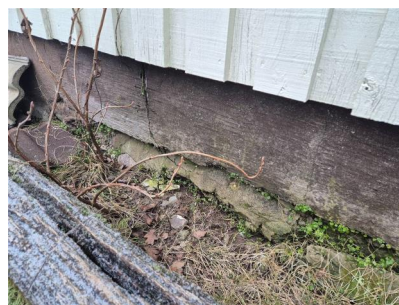
Utvändigt / Sockel

Sprickor finns i sockel.
Sockeln lutar utåt.

Se mer under "invändigt garage".

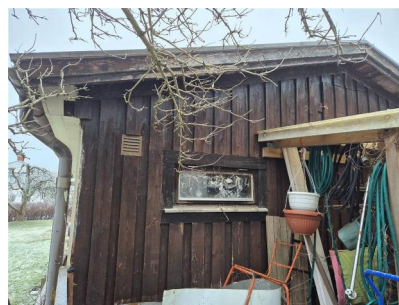
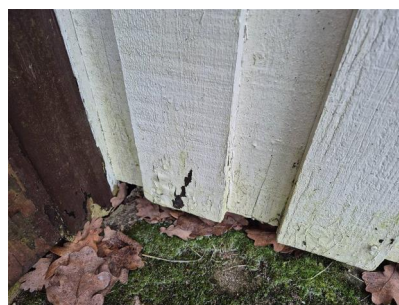
Utvändigt / Fasad

Fasadpanelen är i behov av målning/underhåll.

Fasadbeklädnad och träkonstruktioner där målningsbehov finns riskerar att få fukt- och rötskador på grund av sämre vattenavvisande förmåga. För att öka livslängden på fasadbeklädnaden rekommenderas målning och underhåll.

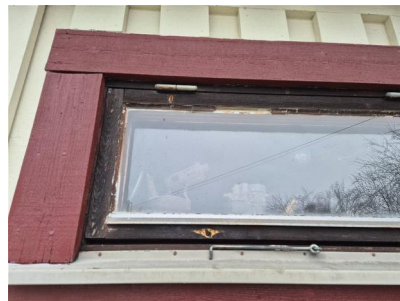
Utvändigt / Fönster

Fönster är i behov av målning/underhåll.

För att öka livslängden på fönster rekommenderas målning och underhåll.

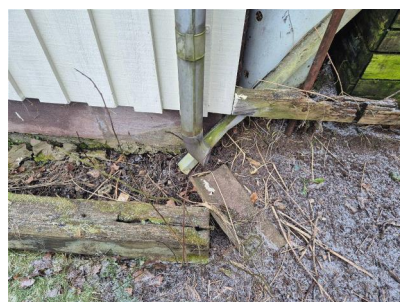
Utvändigt / Hängrännor / Stuprör

Stuprör avslutas nära husliv.

Stuprör som avslutas intill husliv (ovan mark) kan medföra en ökad fuktbelastning på grundmur/sockel med fuktrelaterade skador som följd.

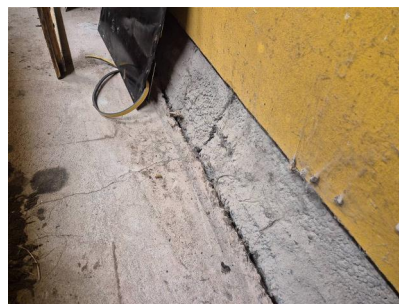
Entréplan / Garage

Grundmuren lutar utåt. Detta påverkar ytterväggarnas bärlighet.

En fördjupad undersökning rekommenderas för att konstatera orsak och omfattning.
