# Besiktningssprotokoll

Anticimex Försäkringsbesiktning i samarbete med Fastighetsbyrån

Fastighetsbeteckning: Moroten 37	
Fastighetsadress: Arrendegatan 217	
Postnummer: 44156	Ort: Alingsås

Besiktningdatum: 2025-02-03	Protokollnummer: 68823055
Temperatur: 1 °C	Väderlek: Snö
Tekniker: Martin Ivarsson	
E-post: Martin.Ivarsson@anticimex.se	
Kontor: Borås	
Närvarande: Uppdragsgivare

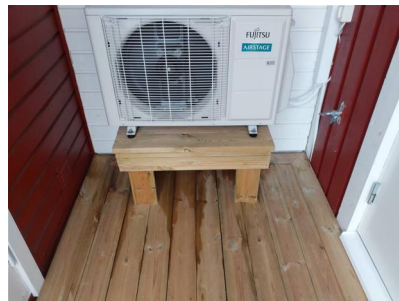
### Utvändigt / Sockel

Kondensvatten från luftvärmepumpens utedel leds inte bort från husgrunden.

Detta medför ökad risk för att vatten tränger in i anslutande konstruktioner, vilket i sin tur kan leda till fuktrelaterade skador. Observera att besiktning av byggnadens värmesystem eller värmepumpen inte har ingått i uppdraget.

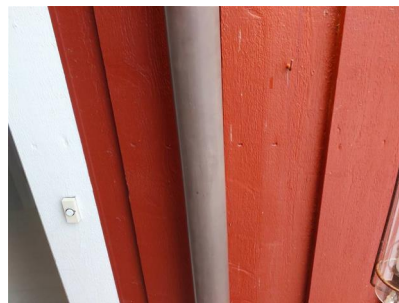
### Utvändigt / Hängrännor / Stuprör

Fals på stuprör vänd mot fasad.

Falsen på stupröret kan med fördel vändas ut från fasaden för att lättare se om röret blivit skadat efter vinterns påfrestningar samt för att undvika skador på fasad vid ett eventuellt läckage.

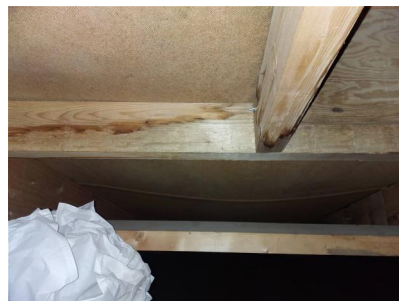
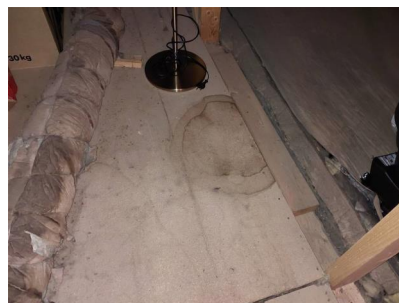
### Utvändigt / Vind

Underlagstaket har fuktfläckar.

Fuktfläckar kan bero på olika saker, och kan vara ett tecken på en tidigare eller ett pågående läckage. Vid kontroll av konstruktion uppmättes fuktkvoter på mellan 18-21%.

Vi rekommenderar en snickare för att bedöma orsak och omfattning av tätningar kring takluckan.
