Uttran 1:141

Torpvägen 15

**Besiktningssuppgifter**

Uppdragsnummer A31472
Besiktningsdatum 2025-02-03
Besiktningföretag OBM Byggnadsmiljö AB
Besiktningförrättare Johnny Björndal
Närvarande Säljare
Giltig till och med 2026-02-03

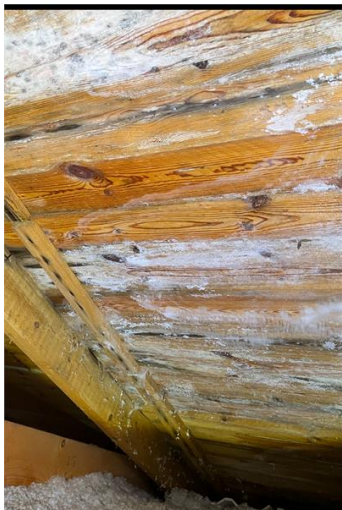
Besiktningresultat					
Bedömnings skala: 1 = Utan anmärkning, 2 = Påpekande, 3 = Bör åtgärdas, 4 = Ej besiktningsbart					
Byggnadsdel	1	2	3	4	Anmärkning
Vind			X		-Mikrobiell påväxt/fuktmärken noterades på underlagstakets undersida samt att en förhöjd fuktkvot erhöles, en vidare teknisk undersökning rekommenderas därför. En vidare undersökning bör omfatta såväl husets ventilation som yttertakets skick. Utrymmet är endast besiktat från lucka p.g.a att landgång saknas.
Entréplan					
Entréhall		X			Vissa klinkerplattor har släppt från golv.
Hall	X				
WC		X			Tättskikt på golv saknas sannolikt.
Sovrum 1	X				
Allrum	X				
Matrum	X				
Kök		X			Ev. fuktskydd under diskmaskin blockeras av sparksockel.
Källare		X			Äldre källare: En förhöjd fuktighet i betongplatta samt källarväggar är att förväntas i en äldre källare. Trädetaljer, övrigt organiskt och täta material i kontakt med dessa ytor riskerar därför att även erhålla viss förhöjd fuktighet med mikrobiella skador som följd.

Mikrobiell påväxt/fuktmärken noterades på underlagstakets undersida samt att en förhöjd fuktkvot erhöles i vindsutrymmet, en vidare teknisk undersökning rekommenderas därför.
