Besiktningssprotokoll

Anticimex Försäkringsbesiktning i samarbete med Fastighetsbyrån

Fastighetsbeteckning: Berghem 8:19	
Fastighetsadress: Berghem 45	
Postnummer: 561 91	Ort: Huskvarna

Försäkringsbesiktning

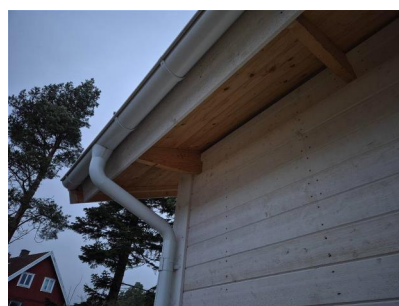
Utvändigt / Tak

Takfotsinklädnaden är inte målad.

Måla takfotsinklädnaden.
