**Fastighetsuppgifter**

Yttergrans-Valla 1:33

Åsvägen 32

| Uppdragsnummer | C15404 |

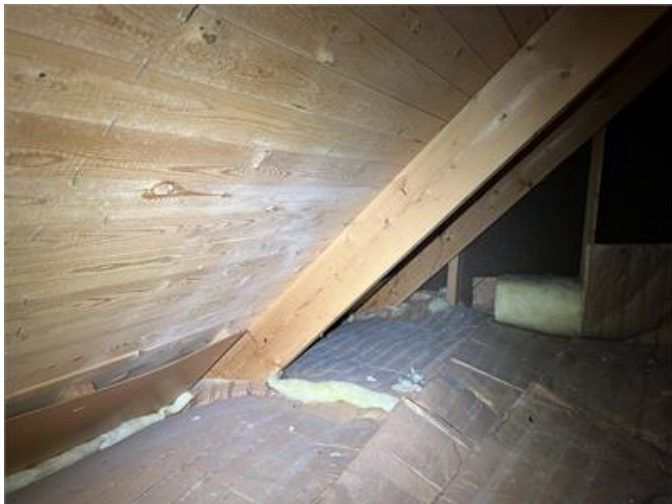
| Besiktningsresultat | | | | | |
|---|---|---|---|---|---|
| Nockvind | | X | | | Mikrobiell påväxt förekommer i begränsad omfattning, vilket bör kontrolleras regelbundet så att skadorna inte förvärras.<br>(Vinden besiktades från landgång över isolering) |

Mindre mängd mikrobiell påväxt förekommer på vinden.

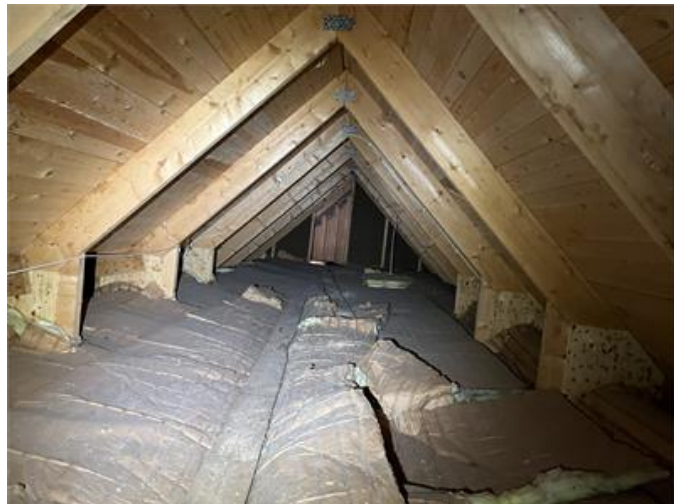
Bild visar övrig del av vinden.

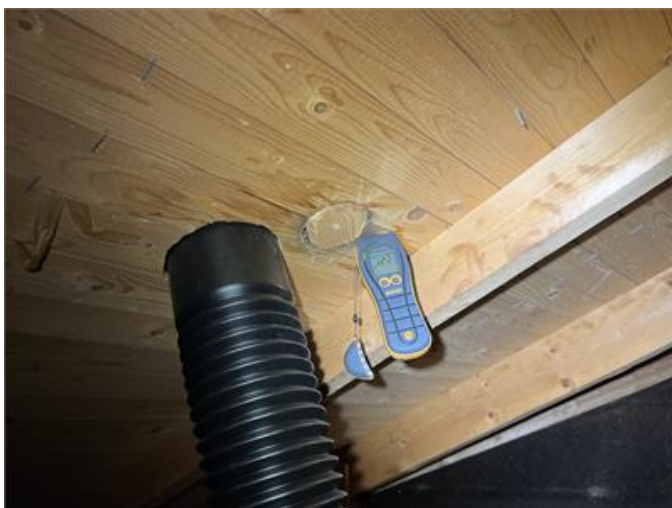
| Besiktningsresultat | | | | | |
|---|---|---|---|---|---|
| Garagevind | | X | | | - Mikrobiell påväxt förekommer i begränsad omfattning, vilket bör kontrolleras regelbundet så att skadorna inte förvärras.<br>- Några lokala fuktfläckar noteras, rimligen från innan takomläggningen.<br>Vinden bör dock regelbundet kontrolleras. |

Fuktfäckor på vind över garage, inga förhöjda fuktvärden vid besiktningen.

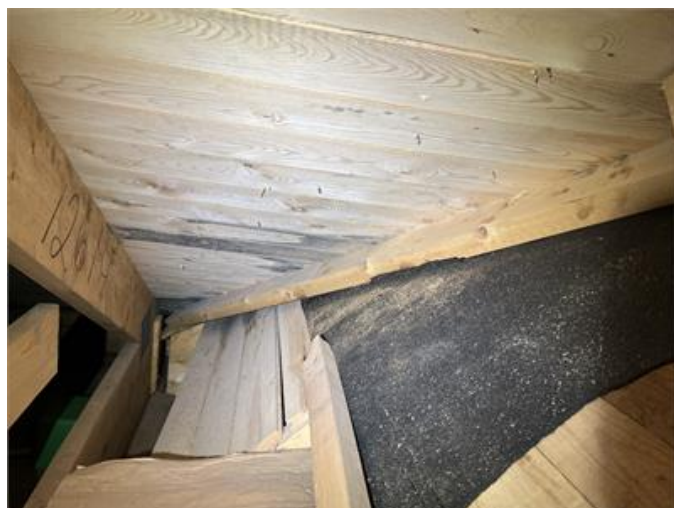
Lokala missfärgningar på garagevinden, hålls under uppsikt.

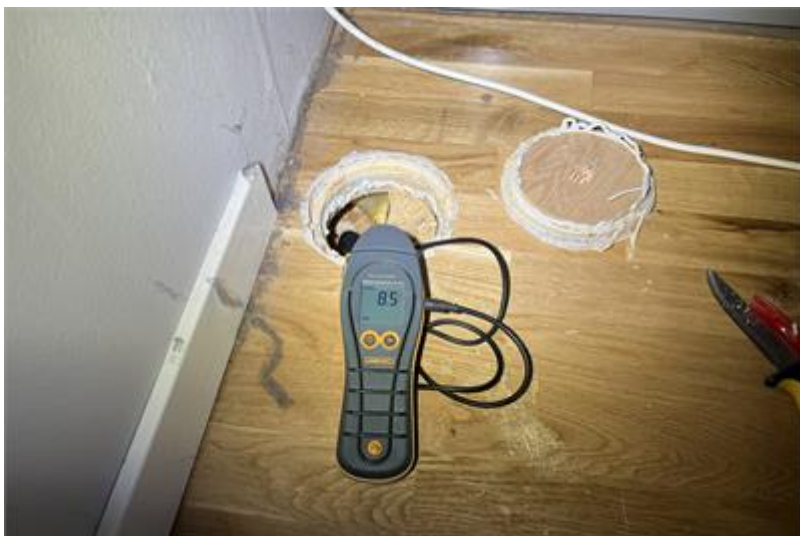
Fuktkvoten (FK) i träregel vid provhål under frys uppmättes till ca 9%.

Relativ luftfuktighet (RF) uppmättes till ca 30% i provhål i inre hall.

Det kritiska gränsvärdet för mikrobiell tillväxt brukar anges till ca 15-17% fuktkvot (FK) eller ca 70-75% i relativ luftfuktighet (RF).
