# Besiktningssprotokoll

Anticimex Försäkringsbesiktning i samarbete med Fastighetsbyrån

Fastighetsbeteckning: Spinnrocken 3	
Fastighetsadress: Rådmansgatan 67	
Postnummer: 591 32	Ort: Motala

Besiktningdatum: 2025-02-03	Protokollnummer: 68824661
Temperatur: -3 °C	Väderlek: Mulet
Tekniker: Viktor Andersson	
E-post: Viktor.Andersson@anticimex.se	
Kontor: Linköping	
Närvarande: Anhörig, samt fastighetsägare del av tid

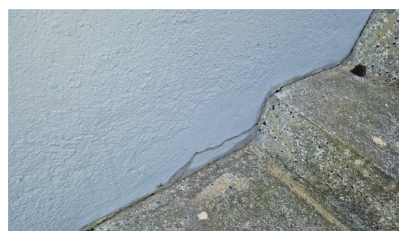
Sprickor och otätheter finns vid entrétrappa. Risk finns att fukt tränger in och orsakar fukt/frysckador i konstruktionen.

Mindre färgsläpp och sprickor finns också enligt förväntan sett till husets ålder runt huset.

Jag rekommenderar att plåtarbetet vid skorstenen och tätning/åtgärd mellan sockel och entrétrapp prioriteras tillsammans med målning av fasad och utvändiga trädetaljer. I övrigt finns inga akuta renoveringsbehov.

Rekommenderas att knacka bort lös puts och laga/måla samt täta mot trappa.

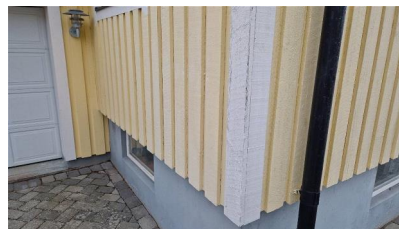
Mindre torrspäckor noteras i fasadpanelen.

Rekommenderas målning/underhåll av fasadpanel, vindskivor och knutbrädor.

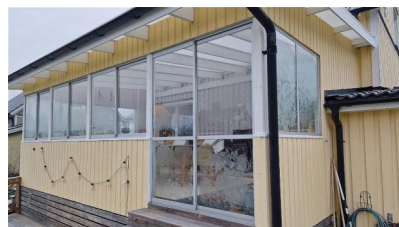
Trädetaljer är i behov av målning/underhåll.

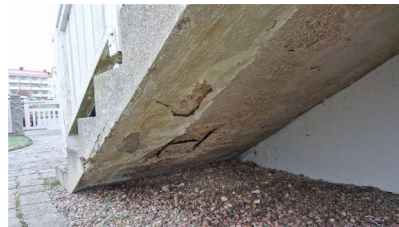
Betongtrappan har skador och armeringen ligger oskyddad.

Trädetaljer är i behov av målning/underhåll. Mindre rötskada noteras i överliggare på räcke.

Rekommenderas kontakt med fackman för åtgärd

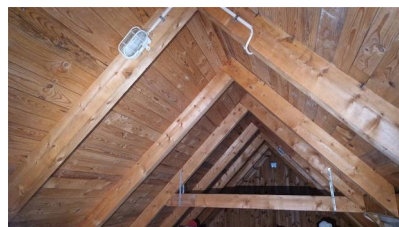
Vid kontroll av vinden uppmättes fuktvärden under kritisk fuktnivå för mikrobiell tillväxt.

Fuktkvoten i takbjälkar uppmättes till 9 %.

Risk för mikrobiell påväxt föreligger om fuktkvoten överstiger 17%.

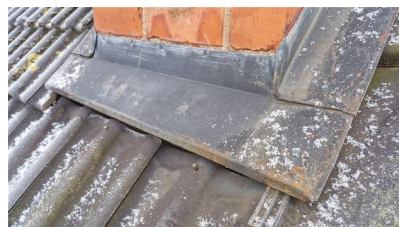
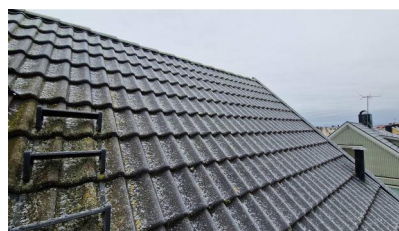
Vid senaste omläggningen av takpannorna byttes inte underlagspappen. Detta innebär inte att en åtgärd är nödvändig, men det är viktigt att regelbundet kontrollera att pannorna är hela och ligger korrekt. Vid skorstenen på framsidan täcker den befintliga plåten pannorna bristfälligt. Här rekommenderas att en ny plåt monteras för att säkerställa ett fullgott skydd.

Underlagspappen är äldre och byttes inte senast takpannorna byttes.

Underlagspapp och äldre plåtarbeten har enligt vår bedömning en begränsad livslängd. Eftersom husets underlagstak är äldre har det ett minskat motstånd mot vatteninträning. Detta i sin tur kan leda till fuktskador på träläkt och vidare ner i underliggande konstruktioner.

- Äldre plåt runt skorsten byttes inte vid senaste takrenoveringen. Plåten har rostangrepp.
- Takpannorna under skorstenen täcker bristfälligt och har en otillräcklig överlappning under plåten, vilket kan öka risken för vatteninträning. Vi rekommenderar att en takläggare konsulteras för att bedöma åtgärdsbehovet. En möjlig lösning är att montera en ny plåt runt skorstenen med bättre täckning.
- Mindre frostsador noteras på tegelstenar på skorstenen.
- Fotplåt finns inte.
- Mindre mängd mossa finns på takpannor mot framsidan.

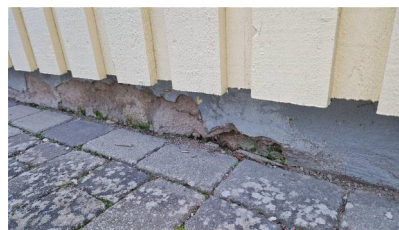
Sprickor/otätheter och putssläpp förekommer i sockel runt garage. Detta gäller även framför garageport.

- Mindre torrsprickor och målningsbehov av fasaden.
- Fönster är i behov av målning/underhåll.

Rekommenderas att putsa upp och måla sockel.

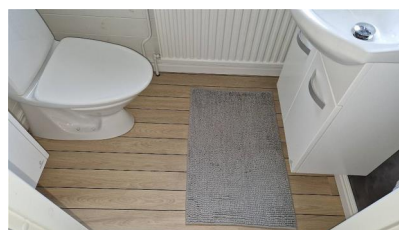
Fuktsäkert golv finns inte.
