Tävelsås 11:2

Tävelsås Prästgård

Uppdragsnummer	G31664
Besiktningsdatum	2025-01-28
Besiktningföretag	OBM Kronoberg AB
Besiktningförrättare	Thorbjörn Håkansson 0708232924
Närvarande	Fastighetsägare
Giltig till och med	2025-01-28

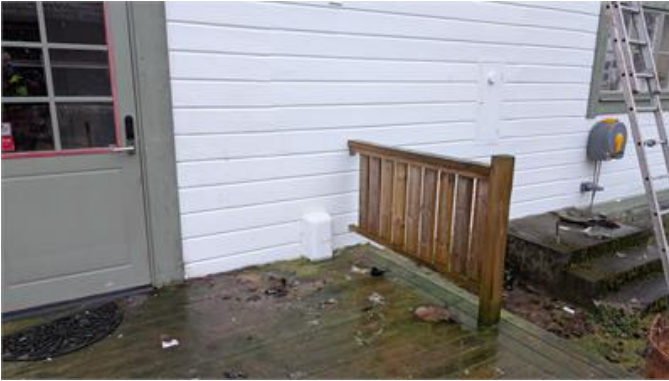
Rekommenderas att montera vattenavledande plåt anslutande till altan och trappplan vid igensatt dörr på gavelsida för att undvika vidare fuktpåverkan på vägg. Fuktskada förekommer i grundläggningen bägge sida om trappplan.

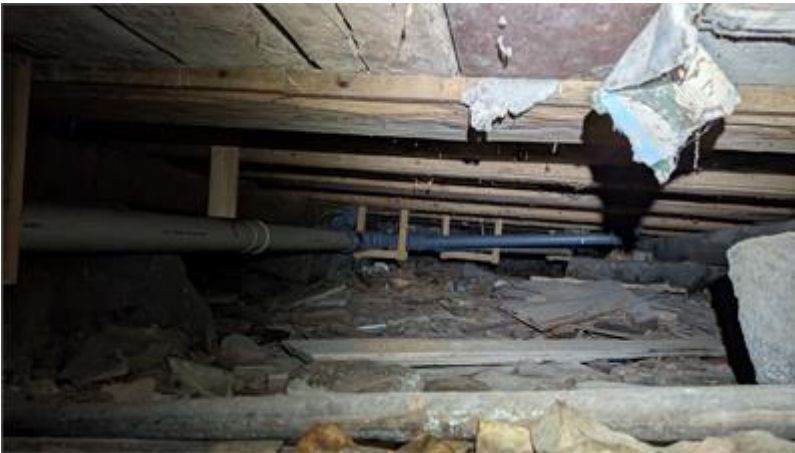
Mikrobiell lukt förekommer i utrymmet vilket bedöms beror på den stora mängden fuktpåverkat byggspill på fuktig och mikrobiell angripen markyta. Fuktkvot uppmättes till 19 % bottenbjälklag och över 30 % i byggspill på mark. Gränsvärdet för mikrobiell tillväxt anges till 17 %. Hela bottenbjälklaget är inte besiktningsbart på grund av utrymmesbrist.

För att säkert fastställa grundens funktion och golvbjälklagets kondition krävs alltid en fortsatt teknisk undersökning.
