**Fastighetsuppgifter**

Gåsen 3

Vierydsvägen 15

## **Bilaga till besiktningsprotokoll med förklaringar till bedömningssätt vid överlåtelsebesiktning**

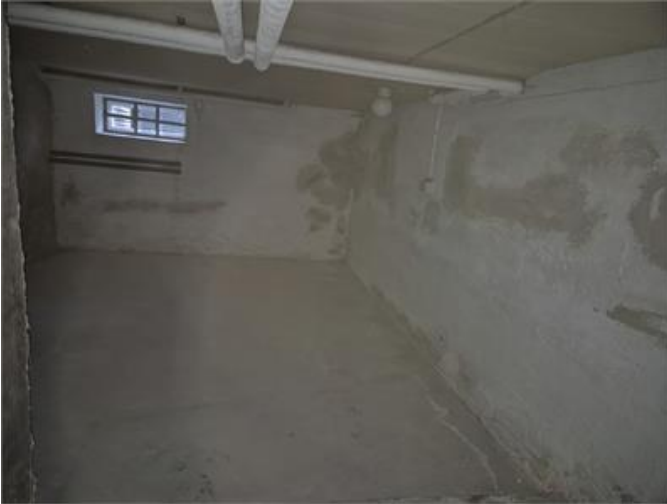
**KÄLLAREN:** Huset ligger med tanke på markförhållanden lågt i området vilket innebär att grundvattennivån kan förväntas vara hög i området. Det förekommer putsläpp på väggar och kalk/saltutfällningar. Betongplattan är grovgjuten med en del sprickor/betongskador. Hög fukt indikerades mot väggar och betonggolv vilket indikerar på brister i det utvändiga fuktskyddet mot källaren samt att grundvattennivån är hög i området. Enligt fastighetsägare kan det hända att vatten tränger in. Detta är inte något problem om man inte låter något organiskt material vara i kontakt med ytterväggar eller betonggolv. Vill man reducera fuktrinträngningen måste källarens utvändiga fuktskydd åtgärdas. För att leda bort grundvatten kan dränkbar pump med nivåvakt monteras i/under betongplattan. Golvbrunn av gjutjärn är rostangripen. I pannrummet finns ingen golvbrunn vilket hade varit en fördel om det funnits vid eventuella läckage från installationerna. Lokal fuktfläck förekommer i tak mot yttervägg men ingen förhöjd fukt kunde indikeras.

Bild från källaren, se text under kommentarer och riskanalys.

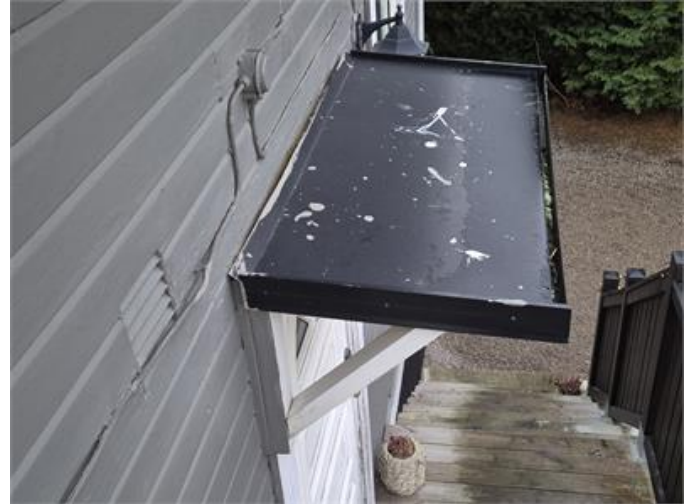
| Besiktningsresultat | | | | | |
|---|---|---|---|---|---|
| Tak | X | | | | Taket kunde inte besiktigas i sin helhet då takstege inte fanns. Besiktning utfördes från stege mot hängränna samt från vindslucka, inga skador/brister noterades. Plåtklätt tak över entrén sluter inte tätt mot fasad. |

Plåtklätt tak över entrén sluter inte tätt mot fasad.

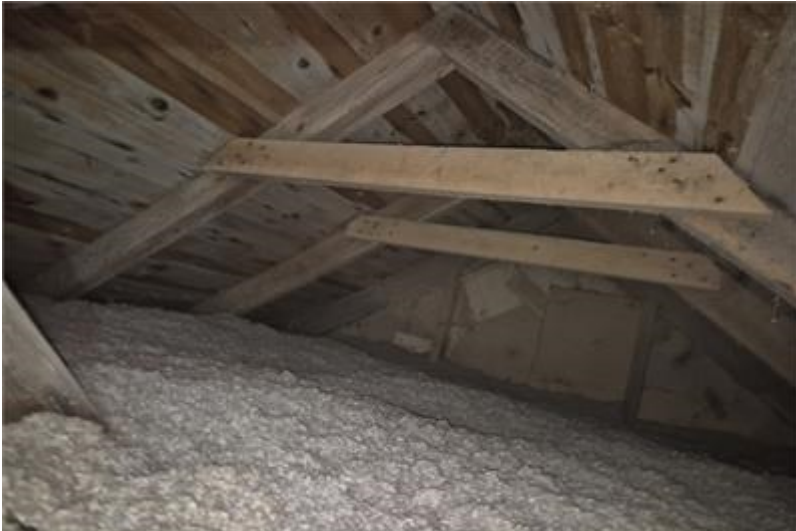
**NOCKVINDEN:** Det förekommer missfärgningar/mikrobiella tillväxter på insidan av yttertaket och främst då till takkupan. Inga fuktskador eller hållfasthetsförsämringar noterades med behov av byte eller förstärkning av konstruktion. Oftast beror mikrobiella tillväxter på vindsutrymmen att det vintertid på grund av brister i vindsbjälklagets ångspärr, kan leta sig upp varm fuktig luft från inomhusmiljön som kondenserar mot svalare ytor. Fuktkontroll av konstruktion visade fuktkvoter på 13-15% i tak konstruktionen (mätning kunde inte utföras i svallbräda till takkupan). Risk för mikrobiell tillväxt föreligger om fuktkvoten ligger runt 16-17% och däröver. Fuktkvoten i ett vindsutrymme växlar med årstiderna. I normalfallet är fuktbelastningen i ett vindsutrymme som högst under december- februari för att sjunka under sommarhalvåret.

Fuktkontroll av konstruktion visade fuktkvoter på upp till 13-15% i tak konstruktionen. Risk för mikrobiell tillväxt föreligger om fuktkvoten ligger runt 16-17% och däröver.
