Fastighetsuppgifter

Fastighetsbeteckning
Påtorp 3:8
Adress
Gulsparvsvägen 5
372 38 Ronneby

**Besiktningssuppgifter**

Uppdragsnummer G31727
Besiktningsdatum 2025-02-03
Besiktningföretag OBM Kronoberg AB
Besiktningförrättare Jonas Håkansson
Närvarande Fastighetsägare
Giltig till och med 2025-02-03

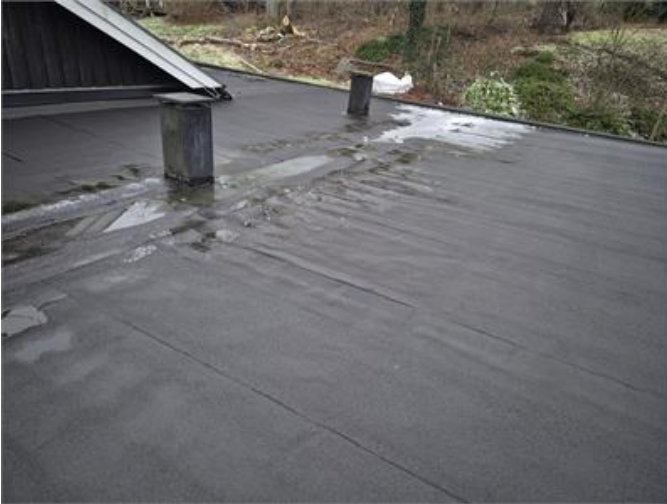
Ny takpapp lades på låglutande taket år 2020 enligt tidigare ägare. Pappen är ojämnt lagd, vatten kan bli stående. Luftbubblor förekommer i pappen

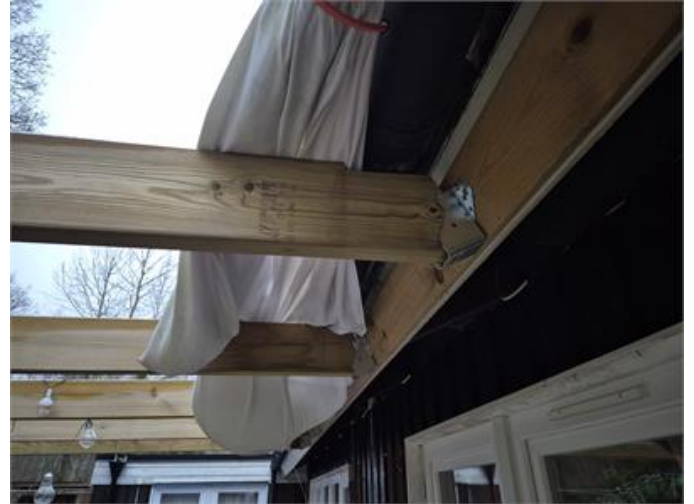
Takbjälklar är bristfälligt fixerade mot husets takfot, åtgärd rekommenderas.
