Besiktningssprotokoll

Anticimex Försäkringsbesiktning i samarbete med Fastighetsbyrån

Fastighetsbeteckning: Kallfors 1:106	
Fastighetsadress: Myrstugevägen 15	
Postnummer: 15338	Ort: Järna

Försäkringsbesiktning

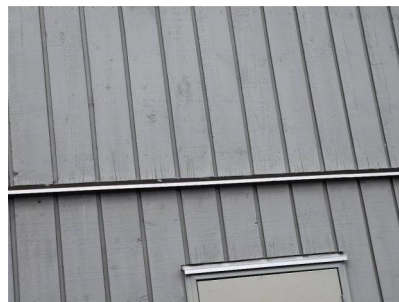
Utvändigt / Fasad

Fasadbeklädnaden har mindre färgsläpp och torrsprickor.

Dessa bedöms inte ha lett till bakomliggande skador.

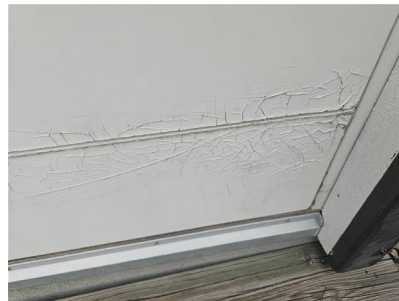
Utvändigt / Dörrar

Dörren in till tvättstugan har färgsläpp och torrspäckor.

Dörrar där målningsbehov finns riskerar att få fukt- och rötskador på grund av sämre vattenavvisande förmåga.

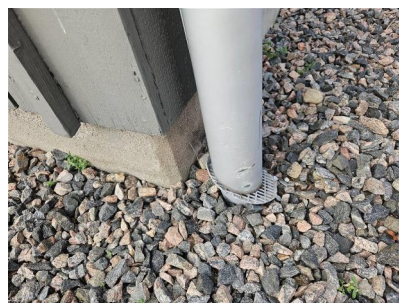
Utvändigt / Hängrännor / Stuprör

Noterar att enstaka lövsilar är trasiga och stuprörsfals är vänd in mot huset.

När lövsilar är trasiga kan det medföra en ökad fuktbelastning på grundmur/sockel med fuktrelaterade skador som följd. Falsen på stuprören kan med fördel vändas ut från fasaden för att lättare se om röret blivit skadat efter vinterns påfrestningar samt för att undvika skador på fasad vid ett eventuellt läckage.

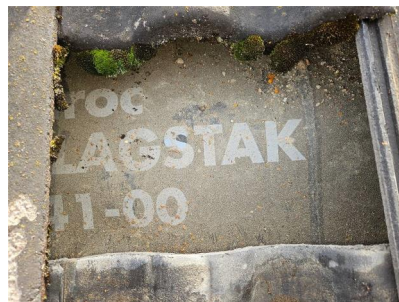
Utvändigt / Tak

Takpannor med underlagstak av träfiberskivor och några betongpannor har vittrat sönder och fått hål. Mindre mossor noteras.

Med denna konstruktion är det extra viktigt att takpannorna är hela. Eftersom underlagstaket inte har en papp kan regn och snö som tränger in genom otätheter leda till fuktskador i underliggande konstruktion.

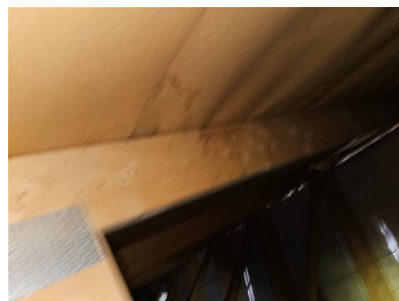
Utvändigt / Vind

Vid kontroll av vinden uppmättes fuktvärden under kritisk fuktnivå för mikrobiell tillväxt och en normal lukt upplevdes.

Fuktkvoten i takbjälkar uppmättes till 9 %.

Det förekommer fuktrosor på träfiberskivor. Se punkt tak.

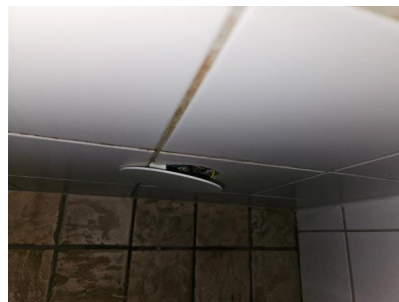
Noterar att el-uttaget bakom badkaret saknar en godkänd kopplingsdosa.

När det finns brister vid utrymme för bad/dusch finns det en ökad risk för personskador.

Kontakta en elektriker för kontroll och åtgärd.

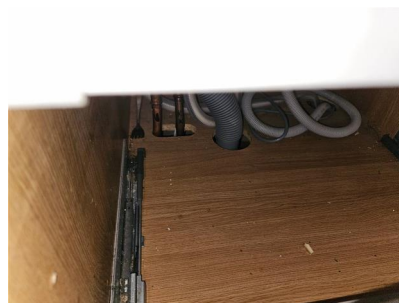
Entréplan / Kök

Fuktskydd saknas under kyl/frys och diskbänksskåp. Avloppsslangen till diskmaskinen är inte klarade.

Utän fuktskydd är det svårt att upptäcka läckage. Vatten kan då tränga in i omkringliggande konstruktioner och orsaka fuktskador. När slangar/ledningarna inte är klamrad är detta en risk ur fuktsynpunkt. Risk finns att rörkopplingar lossnar och vatten strömmar ut över golvet, med fuktrelaterade skador som möjlig följd i omkringliggande konstruktioner.

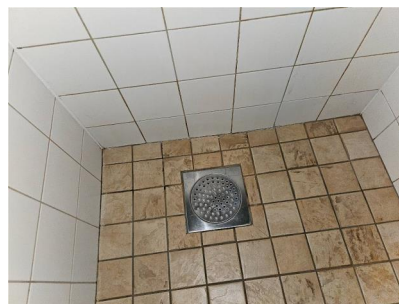
Entréplan / Dusch/bad/Toalett

Golvbrunnen är placerad för nära vägg och noterar att rörsplits bakom badkar saknar ett skvallerrör

Det finns risk att tätskiktet inte har kunnat anslutas på rätt sätt, vilket kan leda till fuktskador.

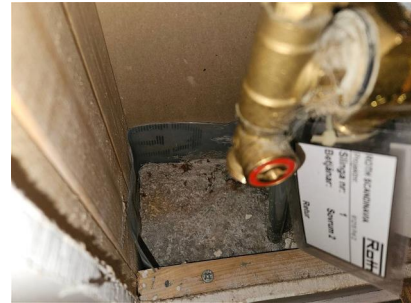
Entréplan / Klädkammare

Rörslits saknar vattentät botten.

En rörslits bör ha en vattentät. När det saknas ökar risken för att ett läckage inte upptäcks i tid. Det kan leda till fuktskador i omkringliggande konstruktioner.

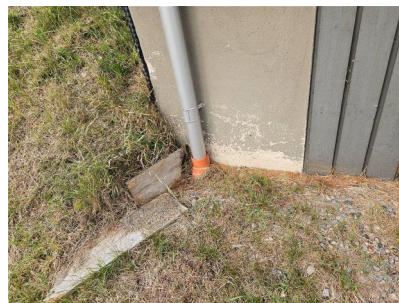
Utvändigt / Sockel

Sprickor och puttsläpp förekommer i sockel.

Detta kan leda till fukt- och frysskador i konstruktionen.

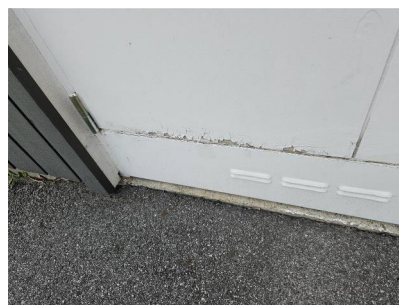
Utvändigt / Dörrar

Garagrörr har färgsläpp och torrsprickor.

Dörrar där målningsbehov finns riskerar att få fukt- och rötskador på grund av sämre vattenavvisande förmåga.

För att öka livslängden på dörr rekommenderas målning och underhåll.

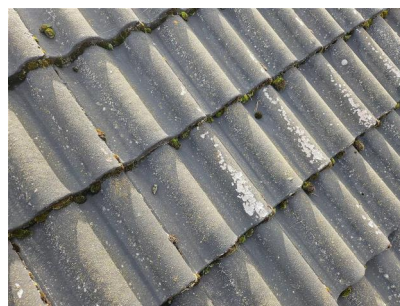
Utvändigt / Tak

Takpannor med underlagstak av träfiberskivor och några betongpannor har vittrat sönder och fått hål.

Med denna konstruktion är det extra viktigt att takpannorna är hela. Eftersom underlagstaket inte har en papp kan regn och snö som tränger in genom otätheter leda till fuktskador i underliggande konstruktion.

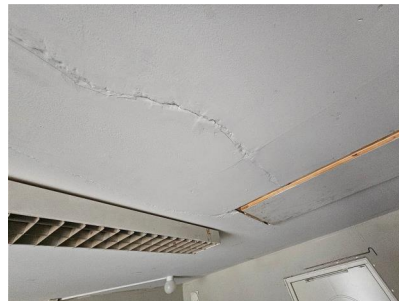
Garage invändigt / Allmänt

Sprickor finns i taket.

Dessa bedöms inte ha lett till bakomliggande skador.
