# Besiktningsprotokoll

Anticimex Försäkringsbesiktning i samarbete med Fastighetsbyrån

| Fastighetsbeteckning:<br>Stövaren 1 | |
| Fastighetsadress:<br>Jägarvägen 21 | |

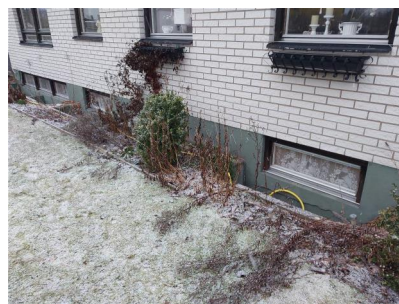
Växter finns i anslutning till grundmur.

När det finns rabatter och växter nära grundmuren finns risk att fukt stannar kvar i väggarna. Detta kan i sin tur orsaka invändiga fuktskador. Växternas rötter kan också skada grundmuren och sätta dräneringsledningen ur funktion.

Området närmast huset rekommenderas att vara fritt från växtlighet.

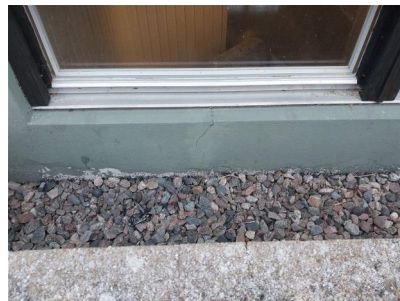
Sprickor finns i sockel.

Dessa bedöms inte ha lett till bakomliggande skador.

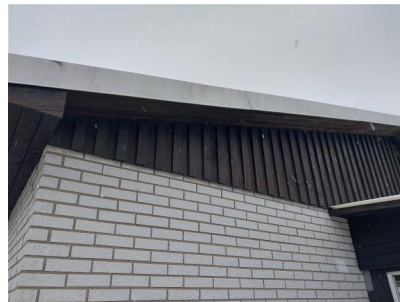
Fasadpanelen/trädetaljer är i behov av målning/underhåll, färgsläpp förekommer.

Fasadbeklädnad och träkonstruktioner där målningsbehov finns riskerar att få fukt- och rötskador på grund av sämre vattenavvisande förmåga. För att öka livslängden på fasadbeklädnaden rekommenderas målning och underhåll.

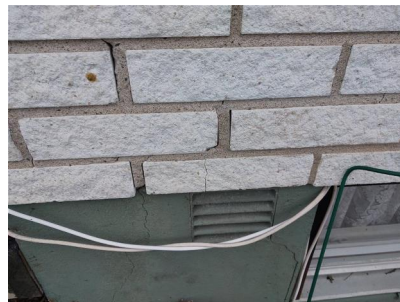
Sprickor finns i tegelfasaden.

Detta kan leda till fukt- och frysskador i konstruktionen.

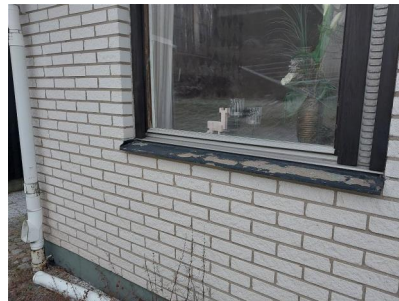
Fönster är i behov av målning/underhåll, färg samt kittsläpp förekommer. Färgsläpp förekommer även på plåtbeslag/plåtdetaljer, se även foto.

Fönsterbågar och fönsterkarmar där målningsbehov finns riskerar att få fukt- och rötskador på grund av sämre vattenavvisande förmåga.

För att öka livslängden på fönster rekommenderas målning och underhåll.

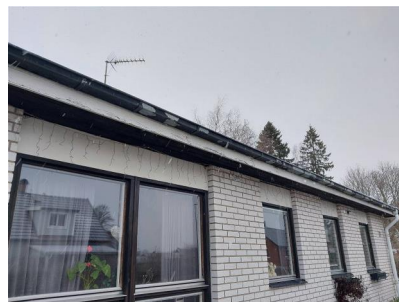
Äldre hängrännor/stuprör med färgsläpp förekommer.

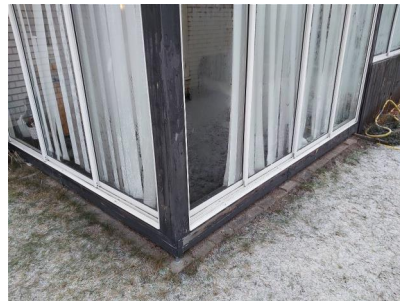
Altanräcke och träkonstruktioner är i behov av målning/underhåll, färgsläpp förekommer.

Altanräcke och träkonstruktioner där målningsbehov finns riskerar att få fukt- och rötskador på grund av sämre vattenavvisande förmåga.

Vi rekommenderar att du utför målning/underhåll av altan.

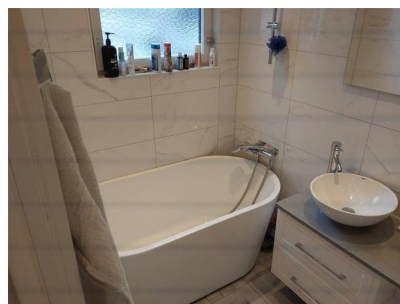
Fönster är olämpligt placerat ovan badkar.

Fönstrets placering i våtutrymmet utgör en risk för fuktskador i fönster- och väggkonstruktionen.

För att minska risken för fuktskador på fönster och väggkonstruktion rekommenderas att man skyddar fönstret mot vattenbegjutning.

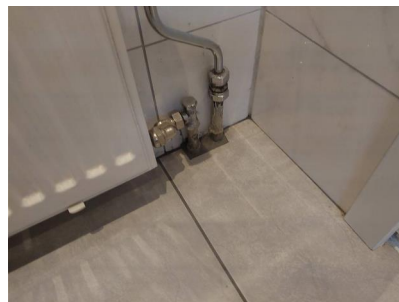
Rör genomföringar finns i golv.

Rör genomföringar i golv medför en ökad risk för att vatten tränger ner i omkringliggande konstruktioner och orsakar fuktskador.

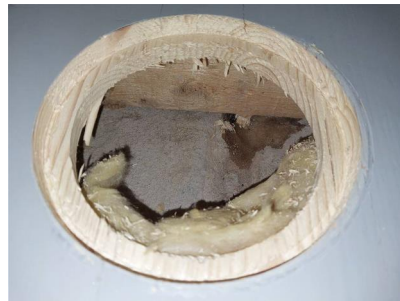
Kontroll av konstruktion samt fuktmätning utfördes i befintligt provhål i golvkonstruktionen. Förhöjda fuktvärden uppmättes samt att en avvikande/mikrobiell lukt kom att kännas i provhålet.

Konstruktionen består av betongplatta på mark, regel/syll placerad dikt an betongen utan någon typ av fuktspärr, isolering samt trägolv.

Fuktkvoter uppmättes i nedre kant av regel till mellan 18-19%. Det finns risk för mikrobiell tillväxt om den relativa fuktigheten (RF) i den omgivande luften är över 75 %. I furuvirke motsvarar det en fuktkvot (FK) på 17 %.

För att utreda orsak till och omfattning av ovanstående noteringar rekommenderas att en fördjupad undersökning utförs.

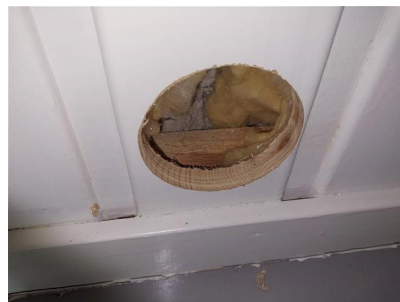
Vid kontroll av konstruktion uppmättes fuktvärden under kritisk nivå för mikrobiell tillväxt och normal lukt upplevdes.

Konstruktionen består av källaryttersvägg, regler placerade dikt an betongen utan någon typ av fuktspärr, isolering samt panel.

Fuktkvoter uppmättes i ovkant regel till mellan 9-11%. Det finns risk för mikrobiell tillväxt om den relativa fuktigheten (RF) i den omgivande luften är över 75 %. I furuvirke motsvarar det en fuktkvot (FK) på 17 %.

Befintliga påreglade väggar och eventuella väggssystrar riskerar att drabbas av fuktskador på grund av naturlig fuktpåverkan. Detta i sin tur kan leda till mikrobiella skador (angrepp av mikroorganismer) som kan resultera i att mikrobiell lukt sprids till boendemiljön. Om regler/systrar är tryckimpregnerade kan även en kemisk lukt förekomma.

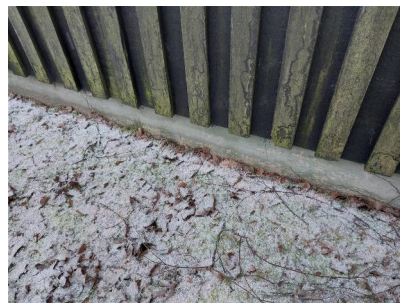
Sprickor finns i sockel, färgsläpp kunde även noteras.

Dessa bedöms inte ha lett till bakomliggande skador.

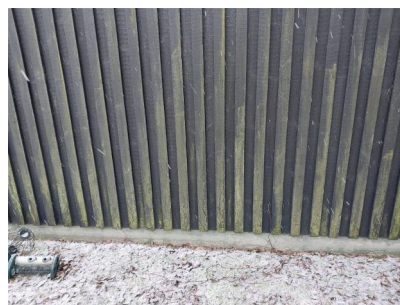
Fasadpanelen/vindskivor/trädetaljer är i behov av målning/underhåll, färgsläpp samt aljpåväxt förekommer.

Fasadbeklädnad och träkonstruktioner där målningsbehov finns riskerar att få fukt- och rötskador på grund av sämre vattenavvisande förmåga. För att öka livslängden på fasadbeklädnaden rekommenderas målning och underhåll.

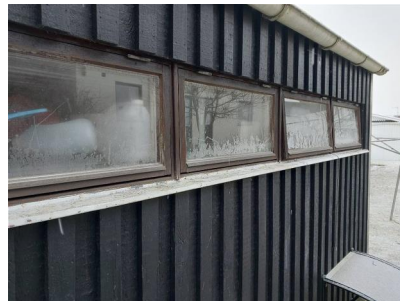
Fönster är i behov av målning/underhåll, färgsläpp förekommer.

Fönsterbågar och fönsterkarmar där målningsbehov finns riskerar att få fukt- och rötskador på grund av sämre vattenavvisande förmåga.

För att öka livslängden på fönster rekommenderas målning och underhåll.

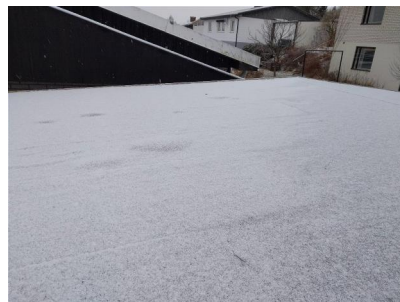
Takpappen har blåsor och sprickor, taket bedöms vara äldre. Mindre mängd snö fanns på taket vid besiktningstillfället.

Blåsor och sprickor på takpappen innebär att fuktskyddet har nedsatt funktion, vilket kan leda till fuktskador i underliggande konstruktioner.

Vi rekommenderar att du kontaktar en takläggare för en fördjupad undersökning för att bedöma orsak och omfattning.

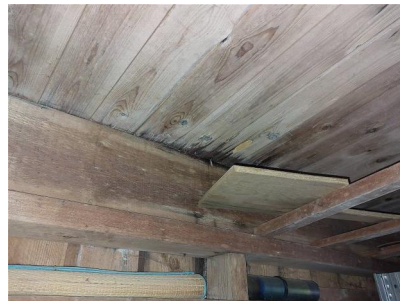
Mikrobiell påväxt samt frost kunde noteras på underlagstaket i garage, se foto. Se utvändigt tak angående noteringar.
