# Besiktningssprotokoll

Anticimex Överlåtelsebesiktning av småhus - nivå 1

Fastighetsbeteckning: Korpskylern 4	
Fastighetsägare: Margit Ulla-Britta Kron	
Fastighetsadress: Södra Vägen 18	
Postnummer: 599 31	Ort: Ödeshög

Besiktningdatum: 2025-01-31	Protokollnummer: 68803111
Temperatur: 2 °C	Väderlek: Halvklart
Tekniker: Viktor Andersson	
E-post: Viktor.Andersson@anticimex.se	
Kontor: Linköping	
Närvarande: Ensam vid besiktningstillfället

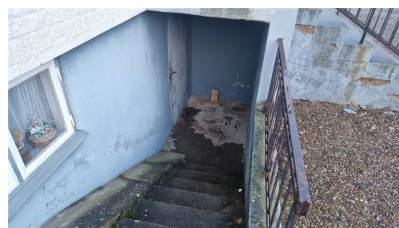
Brunnen är placerad strax innanför dörren vid källartrappans nedre del, vilket gör att vatten rinner in där.

Detta innebär en ökad risk för fuktskador i dörr/karm.

Jag rekommenderar ett skärmtak över trappan för att minska fuktbelastningen. Det finns alltså ingen utvändig brunn.

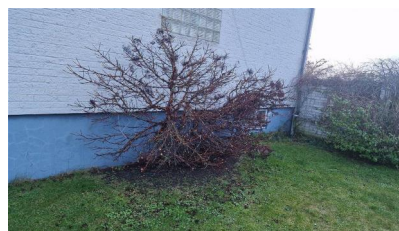
Området närmast huset rekommenderas vara fritt från växtlighet.

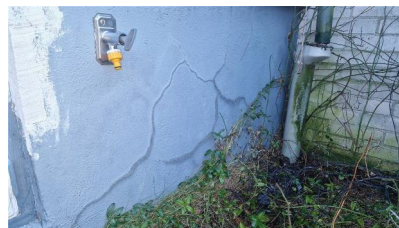
Sprickor finns i sockel på baksidan och framsidan.

Detta kan leda till fukt- och frysskador i konstruktionen.

Jag rekommenderar att laga/täta sprickor. Vid osäkerhet kontaktas fackman.

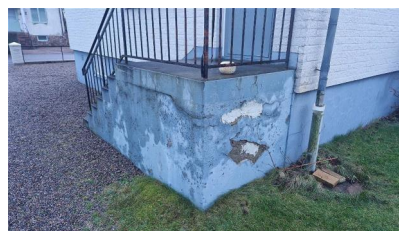
Sprickor och putssläpp har noterats i den utvändiga trappan vid gaveln.

Det rekommenderas att avlägsna lös puts, återställa ytan med ny puts och måla för att skydda konstruktionen. Vid osäkerhet bör en fackman konsulteras.

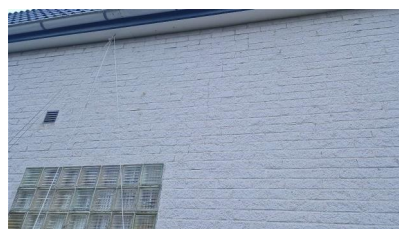
Rörelsesprickor noteras i tegelfasad på några ställen runt huset.

Dessa sprickor bedöms ej ha lett till bakomliggande skador.

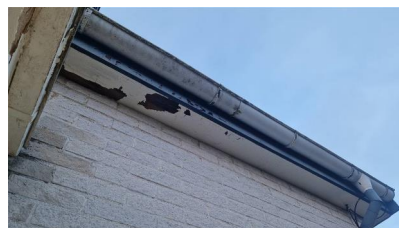
Takfotsbräda till höger om balkong rekommenderas att målas.

Inga förhöjda fuktvärden uppmättes i bräda vid besiktning.

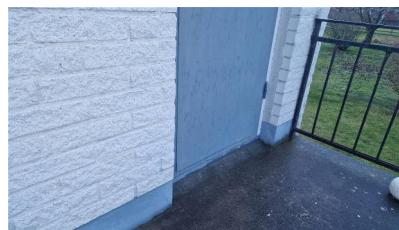
Tröskelbleck saknas under dörr på gavel.

Avsaknad av tröskelbleck medför att det finns risk för att vatten kan rinna in och orsaka fuktskador på tröskel och/eller i kringliggande vägg och bjälklag.

Denna dörr samt entrédörren är i behov av målning/underhåll

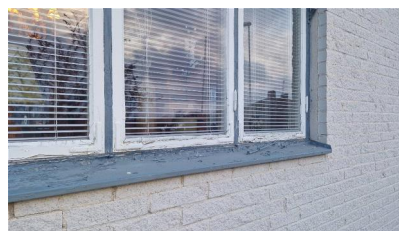
Fönster är i behov av målning/underhåll.

Fönsterbågar och fönsterkarmar där målningsbehov finns riskerar att få fukt- och rötskador på grund av sämre vattenavvisande förmåga.

Färgsläpp förekommer också på äldre fönsterbleck.

För att öka livslängden på fönster rekommenderas målning och underhåll.

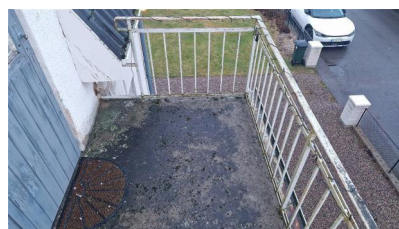
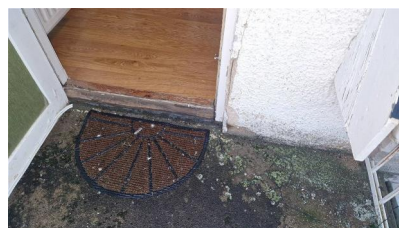
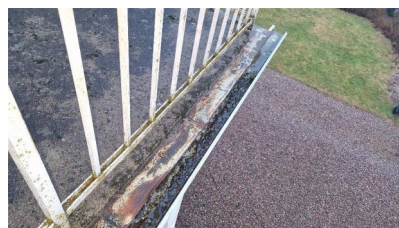
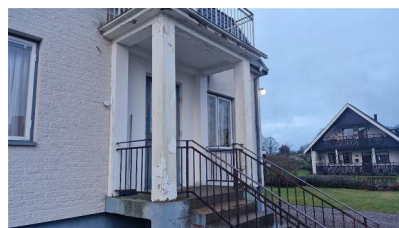
Utvändigt rekommenderas att putsen på frontespisens fasad åtgärdas, vilket närmare beskrivs under avsnittet om balkongen.

Putsen vid balkongdörren och på sidorna av frontespisen är skadad, vilket kan leda till att fukt tränger in i konstruktionen och orsakar skador.

- Balkongdörren är i dåligt skick och saknar tröskelbleck.
- Räcket, som är 85 cm högt, bör vara minst 110 cm eftersom fallhöjden överstiger 3 meter.
- Äldre plåt under betongen har rostangrepp.

Jag rekommenderar att en fackman kontaktas för kontroll och åtgärd, inklusive en bedömning av bakomvarande konstruktion. Även pelarna och entrétrappan har putssläpp som bör åtgärdas.

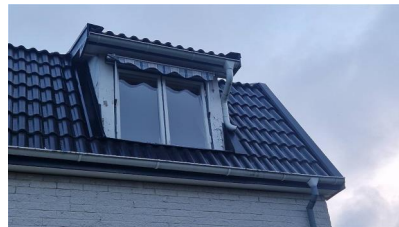
- Färgsläpp noteras i putsen på kupan.

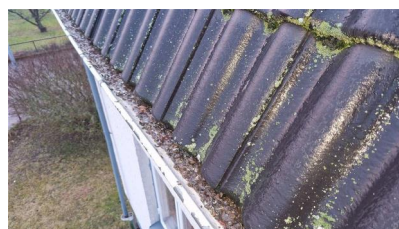
- Hängrännor rekommenderas att rensas från löv.

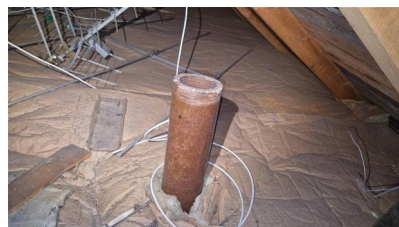
- Ventilationskanaler från sovrumstaket och ovanför köksskåpen mynnar direkt på vinden, vilket ökar risken för konvektionsskador genom att varm, fuktig inomhusluft leds upp i vindsutrymmet. Detta kan leda till kondensbildning och i förlängningen fuktrelaterade skador på takkonstruktionen.

Det rekommenderas att en ventilationsentreprenör anlitas för en bedömning samt eventuell åtgärd för att säkerställa en fackmannamässig ventilationslösning.

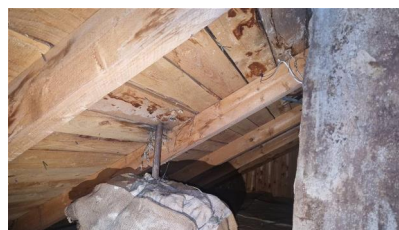
- Mindre fuktfläckar noteras runt äldre genomföringar.

Inga förhöjda fuktvärden kan uppmätas vid besiktning och detta bedöms uppkommit före takbytet.

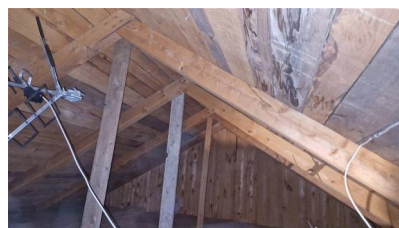
Vid kontroll av vinden uppmättes fuktvärden under kritisk fuktnivå för mikrobiell tillväxt.  
Fuktkvoten i takbjälkar uppmättes till 10 %.

Risk för mikrobiell påväxt föreligger om fuktkvoten överstiger 17%.

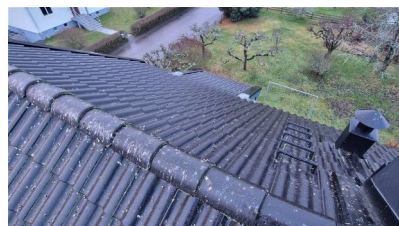
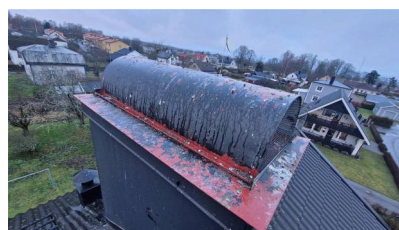
Målad plåt på skorstenen har färgsläpp.

Mindre mängd mossa noteras på takpannor mot framsida.

Inga övriga brister noteras, taket är besiktat från takstege.

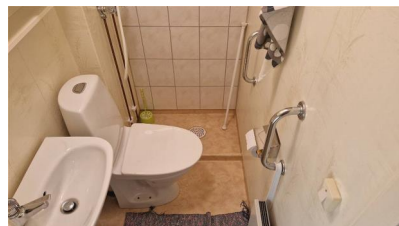
Invändigt bör duschrummet på entréplan prioriteras, då flera brister har noterats och plastmattan släppt runt golvbrunnen.

Våtutrymmet har äldre yt-/tätskikt.

Utrymmet är äldre och har passerat tiden för sin tekniska livslängd. Plastmattan har helt släppt runt brunnen och klämringen är lös.

Övriga punkter som inte följer dagens branschregler och innebär en risk för skada:

- Rör genomföringar förekommer i golv under tvättställ.
- Avloppsrör till WC-stol kommer upp för nära vägg.
- Kant till duschzonen gör att golvbrunnen endast betjänar duschen.

Fuktindikering i utrymmet gav inga förhöjda fuktindikationer.

Renovering av utrymmet rekommenderas. Kontakta en behörig våtrumsentreprenör för en renovering. I samband med renoveringen bör omkringliggande konstruktioner kontrolleras för att upptäcka eventuella följskador.

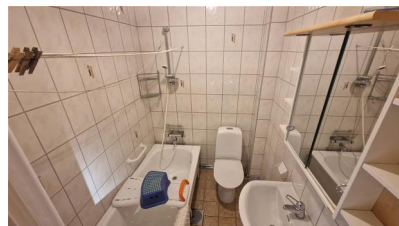
Rörgenomföringar finns i golv till handdukstork och under tvättställ.

Rörgenomföringar i golvet medför en ökad risk för att vatten tränger ner i omkringliggande konstruktioner och orsakar fuktskador.

- Inga uppgifter fanns att tillgå kring badrummets ålder.
- Brunnsmanschetten i golvbrunnen är inte monterad enligt tillverkarens anvisningar. Manschetten sticker ut under klämringen, vilket kan påverka tätskiktets funktion. På grund av bruk/fix samt bristande rengöring av brunnen var det inte möjligt att kontrollera tätskiktanslutningen i detalj.

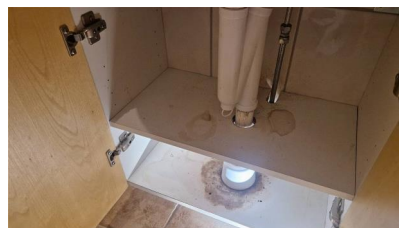
Avloppet under tvättstället läcker, vilket har orsakat skador på kommodens botten.

Inga indikationer finns på att läckaget har påverkat övriga delar av badrummet, utan skadan är begränsad till kommoden.

Det rekommenderas att en rörmokare kontaktas för att undersöka och åtgärda läckaget.

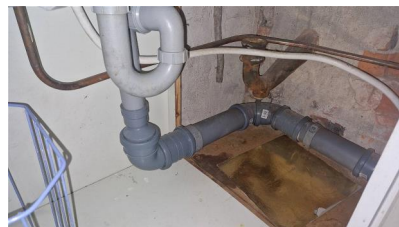
Fuktskydd saknas i diskbänksskåp och under kyl/frys.

Utan fuktskydd är det svårt att upptäcka läckage från rörledningar. Vatten kan då tränga in i omkringliggande konstruktioner och orsaka fuktskador.

För att upptäcka eventuella läckage, installera ett fuktskydd.

Ett vattenlarm kan med fördel monteras i botten på diskbänksskåpet.

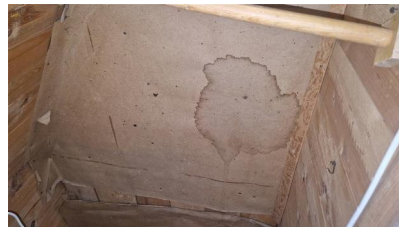
Fuktfleck på vägg till höger i förråd.

Ingen förhöjd indikation av fukt vid besiktningstillfället.

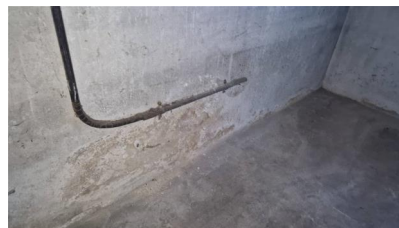
Sprickor och puts/färgsläpp förekommer på golv och betongväggar enligt förväntan sett till husets ålder.

Pussläpp noteras främst i pannrum och vid trappa på gavel mot gatan.

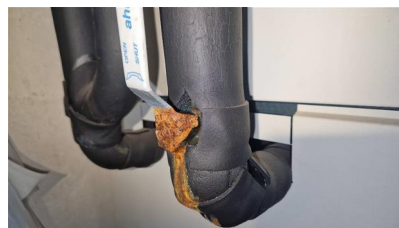
Rostangrepp och mindre läckage noteras vid kulventil på markvärmepump.

Rekommenderas kontakt med rörmokare för kontroll och åtgärd.
