Besiktningssprotokoll

Anticimex Försäkringsbesiktning i samarbete med Fastighetsbyrån

Fastighetsbeteckning: Råcka 1:35	
Fastighetsadress: Råckavägen 11	
Postnummer: 591 90	Ort: Tjällmo

Besiktningdatum: 2025-02-04	Protokollnummer: 68830212
Temperatur: 0 °C	Väderlek: Snöfall
Tekniker: Jimmy Sandblom	
E-post: jimmy.sandblom@anticimex.se	
Kontor: Linköping	
Närvarande: Fastighetsägarna

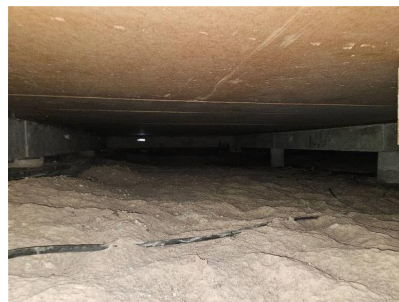
Vid kontroll av konstruktionen i krypgrund uppmättes fuktvärden under kritisk fuktnivå för mikrobiell tillväxt.

Golvbjälklaget ovan den uteluftsventilerade krypgrunden riskerar att drabbas av fuktskador på grund av naturlig fuktpåverkan. Detta kan i sin tur leda till mikrobiella skador (angrepp av mikroorganismer) som kan leda till att mikrobiell lukt sprids till boendemiljön.

Fuktkvoten uppmättes till 14 % i blindbottenbrädor.

Risk för mikrobiell tillväxt föreligger om fuktkvoten överstiger 17 %.

Blindbotten renoverad på enstaka ställen efter tidigare läckage från föregående ägare. Någon fuktfläck finns kvar men anses äldre då detta är åtgärdat och utan förhöjda fuktvärden.

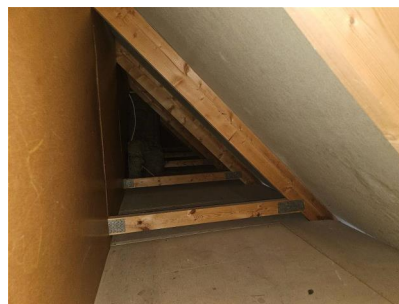
Fuktindikering utan anmärkning.

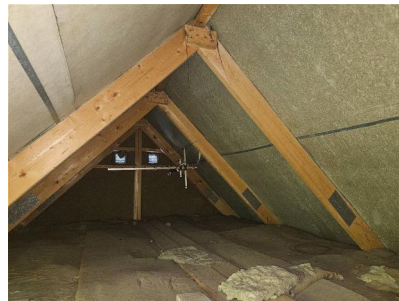
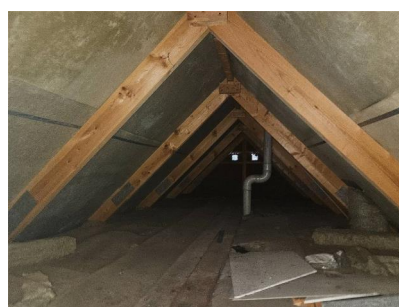
Fuktindikering utan anmärkning.

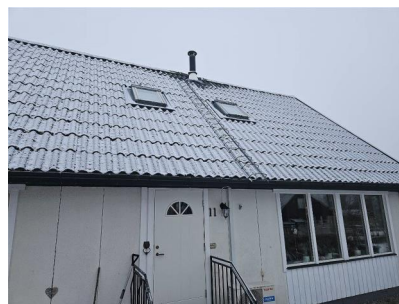
Yttertaket är äldre.

Eternitplattor och plåtdetaljer har enligt vår bedömning en begränsad livslängd. Eftersom husets taktäckning är äldre har det ett minskat motstånd mot vatteninträning. Detta i sin tur kan leda till fuktskador på träläkt och vidare ner i underliggande konstruktioner.

Risken anses ändå liten då det även finns ett underlagstak av eternitskivor under eternitplattorna på taket.

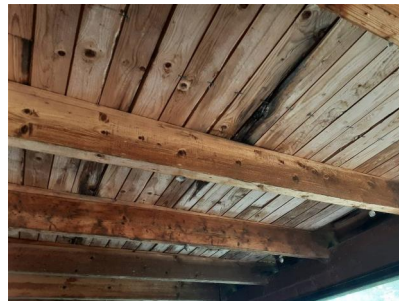
Äldre fuktfläckar/skador noterat på innertak i garaget.

Inga förhöjda fuktvärden fanns att notera.

Nytt yttertak med ny taklutning påbyggt, råspont, takduk och plåt.

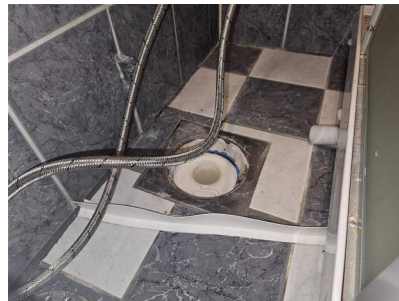
Golvbrunnen är placerad för nära vägg.

Det finns risk att tätskiktet inte har kunnat anslutas på rätt sätt, vilket kan leda till fuktskador.

Golvbrunnens minsta avstånd från vägg skall vara 20 cm enligt branschkrav, om det inte är en typgodkänd väggnära golvbrunn som monteras.

Utrymmet renoverat av tidigare fastighetsägare år 2000.

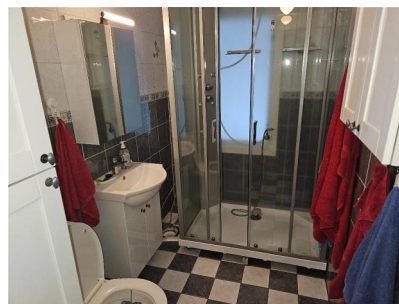
Tätskikt är felmonterat i golvbrunnen. När brunnsmanschetten sticker fram under klämringen innebär det att klämringen inte har hamnat i sitt rätta läge.

När tätskikt är felmonterat i golvbrunnen innebär det risk för fuktskador. Vatten kan tränga ner i omkringliggande konstruktioner med fuktrelaterade skador som följd.

Fönster är olämpligt placerat i utrymmet, men idag finns en duschkabin monterad.

Fönstrets placering i våtutrymmet utan en duschkabin utgör en risk för fuktskador i fönster- och väggkonstruktionen.

Normala fuktvärden indikerades mot klinker/kakel på åtkomliga delar runt duschkabin.

Utrymmet är 25 år gammalt och anses äldre med passerad teknisk livslängd. Det rekommenderas att duschkabinen används tills dess att utrymmet renoveras på nytt.

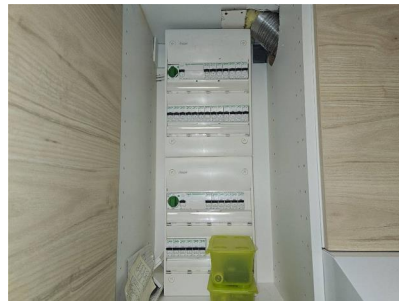
El-centralen har jordfelsbrytare, men saknar gruppförteckning över el-centralen..

"Gruppförteckning" är en lista som ska vara placerad vid el-centralen. Den visar vilka säkringar som är anslutna till vilka armaturer, vägguttag och apparater. Den är också till för att underlätta vid felsökning och elarbeten.

Kontakta en elektriker för att upprätta en gruppförteckning som placeras i närheten av el-centralen.

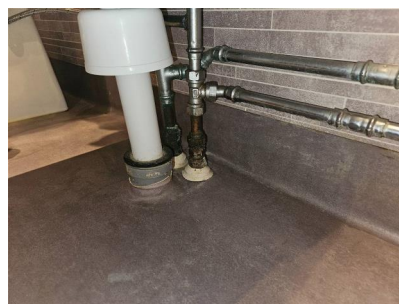
Rör genomföring finns i golv under handfat.

Förutom avloppsrör och golvbrunnar tillåts inga andra rör genomföringar att bryta golvets tätskikt. (Branschregler från 2008)

Dusch/wc renoverad år 2014.

Rör genomföringar i golv medför en ökad risk för att vatten tränger ner i omkringliggande konstruktioner och orsakar fuktskador.

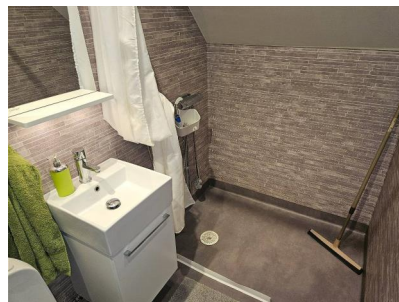
- Fuktindikering i utrymmet gav inga förhöjda fuktindikationer.
