# Besiktningsprotokoll

Anticimex Försäkringsbesiktning i samarbete med Fastighetsbyrån

| Fastighetsadress:<br>Lövgatan 1 | |

| Besiktningsdatum:<br>2025-02-03 | Protokollnummer:<br>68820829 |

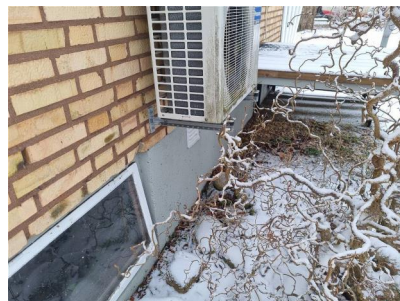
Kondensvatten från luftvärmepumpens utedel leds inte bort från husgrunden.

Detta medför ökad risk för att vatten tränger in i anslutande konstruktioner, vilket i sin tur kan leda till fuktrelaterade skador. Observera att besiktning av byggnadens värmesystem eller värmepumpen inte har ingått i uppdraget.

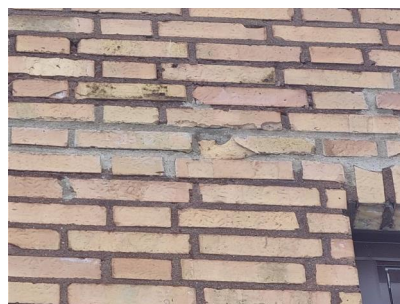
Frostsprängning finns i tegelfasaden.

Frostsprängda fasader kan orsaka fuktskador i bakomliggande konstruktioner.

Vi rekommenderar en fördjupad undersökning för att bedöma orsak och omfattning.

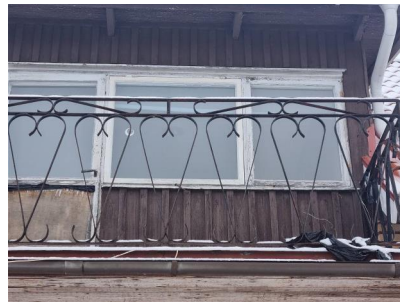
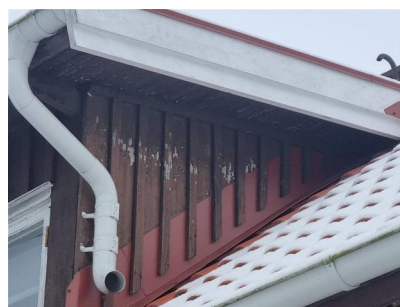
Fasadpanelen är i behov av målning/underhåll.

Fasadbeklädnad och träkonstruktioner där målningsbehov finns riskerar att få fukt- och rötskador på grund av sämre vattenavvisande förmåga. För att öka livslängden på fasadbeklädnaden rekommenderas målning och underhåll.

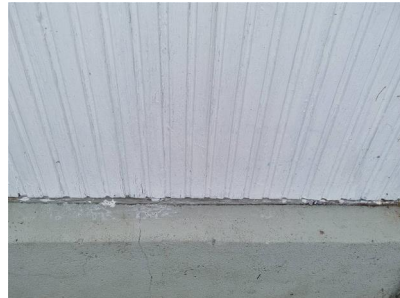
Tröskelbleck saknas under dörr.  
- Balkongdörr är i behov av underhåll.

Avsaknad av tröskelbleck medför att det finns risk för att vatten kan rinna in och orsaka fuktskador på tröskel och/eller i kringliggande vägg och bjälklag.

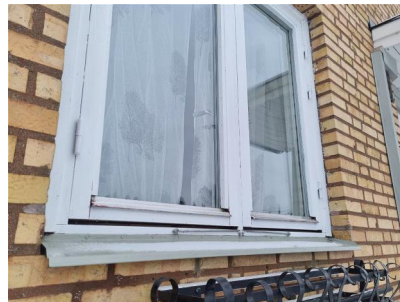
Isolerglas är äldre.

Befintliga fönster är äldre vilket betyder att tätningen mellan fönsterrutorna kan vara sämre. Detta kan leda till att missfärgning/imma kan uppstå mellan glasrutorna.

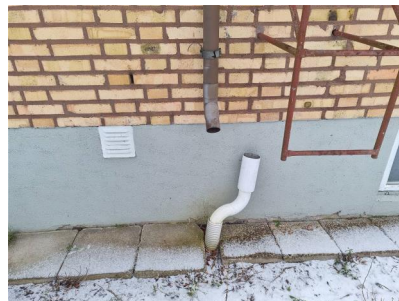
Stuprör från balkongen är bristfälligt anslutet till markledning.

Stuprör som avslutas intill huset (ovan mark) kan medföra en ökad fuktbelastning på grundmur/sockel som i sin tur kan leda till fuktrelaterade skador.

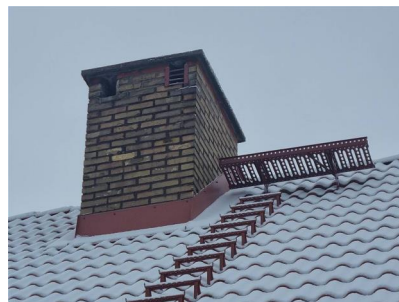
Skorstenen saknar väderskydd.

Väderskydd kan monteras för att skydda mot nederbörd som annars kan orsaka fuktskador och frostsprängning i skorstenen/ murstocken.

Vi rekommenderar att du kontaktar en fackman för att ta reda på hur och om ett väderskydd ska monteras.

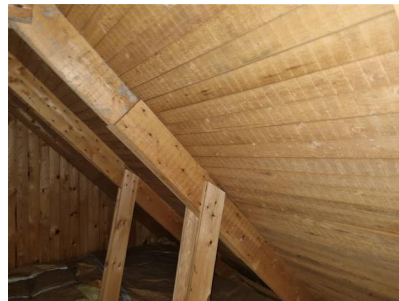
Vid kontroll av vinden uppmättes fuktvärden under kritisk fuktnivå för mikrobiell tillväxt och en normal lukt upplevdes. Fuktkvoten i underlagstak/takbjälkar uppmättes vid besiktningstillfället till ca 9-10 %. Gränsvärdet för mikrobiell tillväxt är 17% FK. Detta värde varierar dock under året beroende på årstid och utomhusklimat.

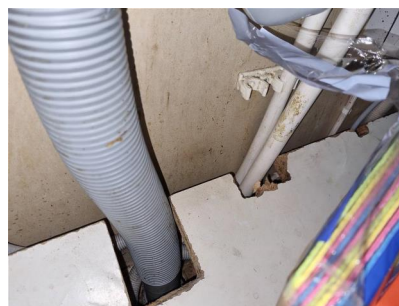
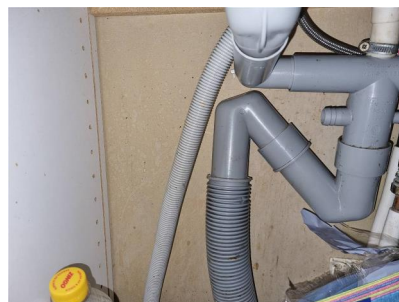
Fuktskydd saknas i diskbänksskåp och diskmaskinsslangen är ej korrekt förankrad.

Utan fuktskydd är det svårt att upptäcka läckage från rörledningar. Vatten kan då tränga in i omkringliggande konstruktioner och orsaka fuktskador.

För att upptäcka eventuella läckage, installera ett fuktskydd.

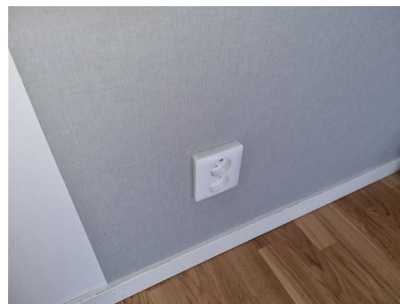
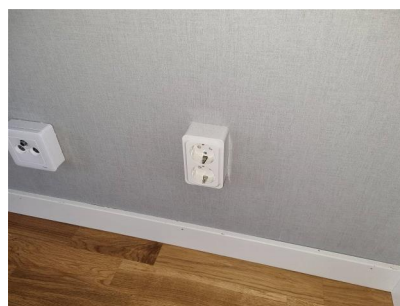
Jordade och ojordade eluttag finns i samma rum.

När man blandar jordade och ojordade eluttag i samma rum finns det en ökad risk för personsador.

Kontakta en elektriker för kontroll och åtgärd.

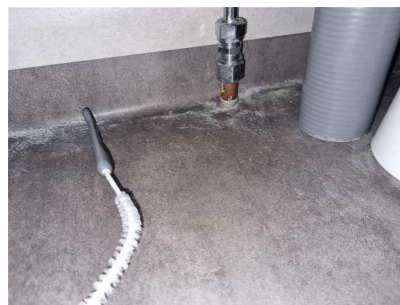
Rör genomföring finns i golv.

Rör genomföringar i golvet medför en ökad risk för att vatten tränger ner i omkringliggande konstruktioner och orsakar fuktsador.

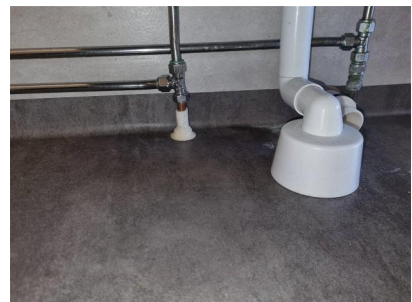
Rör genomföring finns i golv.

Rör genomföringar i golvet medför en ökad risk för att vatten tränger ner i omkringliggande konstruktioner och orsakar fuktskador.

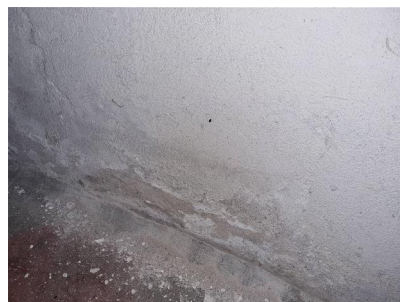
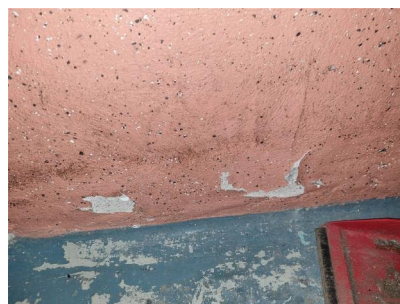
Utvändigt fuktskydd är äldre än 20 år.

Eftersom källarens utvändiga fuktskydd (dagvattenssystem, dräneringssystem samt källarytterväggarnas utvändiga fuktskydd) är äldre än 20 år, vilket betraktas som dessa delars genomsnittliga tekniska livslängd, så kan systemet ha nedsatt funktion. Detta ökar risken för invändiga fuktskador i källaren.

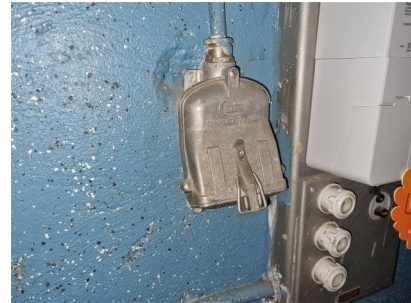
3-fasuttag i metall finns.

Denna typ av uttag tillverkas inte längre då de anses medföra en stor risk för personskada.

Kontakta en elektriker för kontroll och åtgärd.

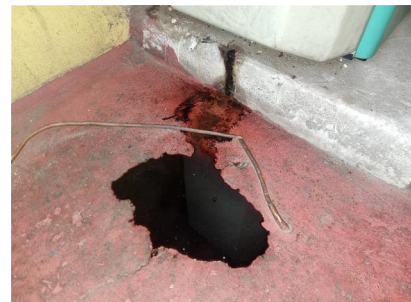
Läckage från pelletspannan.

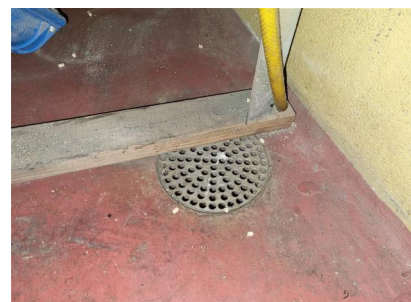
Gjutjärnsbrunnen är rostangripen.

Det finns risk att golvbrunnen rostar sönder med fuktskador som följd.

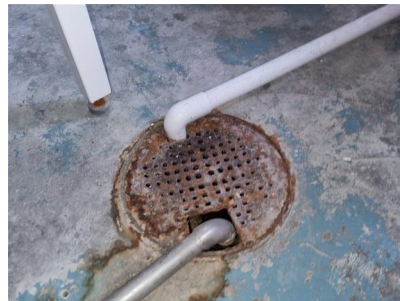
Gjutjärnsbrunnen är rostangripen.

Det finns risk att golvbrunnen rostar sönder med fuktskador som följd.

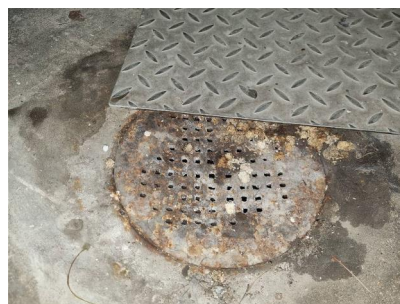
Gjutjärnsbrunnen är rostangripen.

Golvbrunn i pannrum/garage är i dåligt skick.
