# Besiktningssprotokoll

Anticimex Försäkringsbesiktning i samarbete med Fastighetsbyrån

Fastighetsbeteckning: Kärrshåla 1:37	
Fastighetsadress: Kärrshåla kungsglântan 9	
Postnummer: 45691	Ort: Kungshamn

Besiktningdatum: 2025-02-04	Protokollnummer: 68824698
Temperatur: 3 °C	Väderlek: Duggregn
Tekniker: Mikael Lindgren	
E-post: mikael.lindgren@anticimex.se	
Kontor: Uddevalla	
Närvarande: Ägare och mäklare

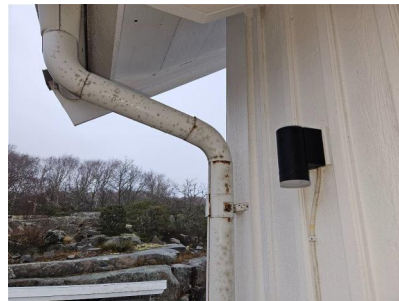
### Utvändigt / Hängrännor / Stuprör

Stuprör är rostiga.

Rostskadade stuprör leder ofta till läckage, vilket i sin tur innebär risk för fuktskador på fasad och sockel.

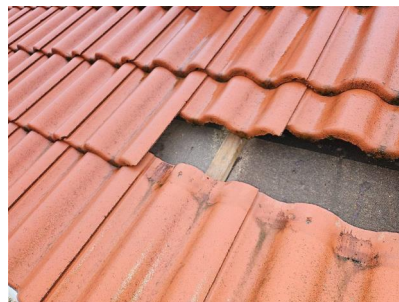
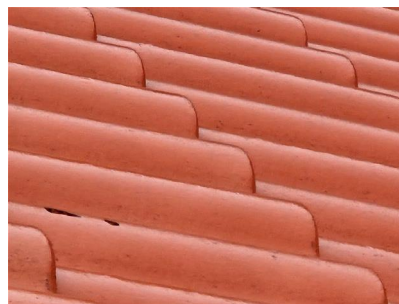
### Utvändigt / Tak

Takpannor är skadade. På några takpannor förekommer hål från betong som lossnat.

Då det förekommer skadade/spruckna takpannor finns det risk för fuktskador på underliggande konstruktioner.

Byt skadade takpannor.

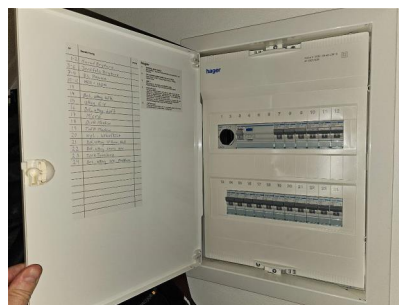
### Entréplan / Allmänt EI

El-centralen har jordfelsbrytare.

Jordfelsbrytare finns installerad vid elcentralen.
