Besiktningssprotokoll

Anticimex Försäkringsbesiktning i samarbete med Fastighetsbyrån

Fastighetsbeteckning: Hejdeby Lilla Råby 1:14	
Fastighetsadress: Hejdeby Lilla Råby 313	
Postnummer: 621 76	Ort: Visby

Försäkringsbesiktning

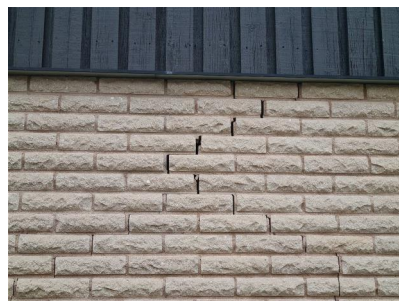
Utvändigt / Fasad

Sprickor/otätheter finns i fasaden, i synnerhet på gavel.

Detta kan leda till fukt- och frysskador i konstruktionen.

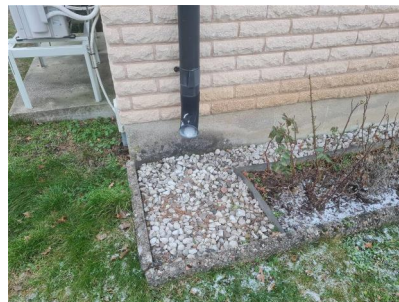
Utvändigt / Hängrännor / Stuprör

Stuprör avslutas nära husliv.

Stuprör som avslutas intill husliv (ovan mark) kan medföra en ökad fuktbelastning på grundmur/sockel med fuktrelaterade skador som följd.

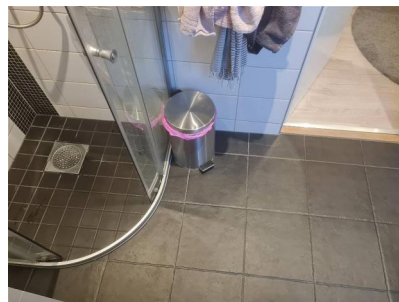
Övre plan / Dusch/Toalett

Tröskel till duschzon är i högre nivå än dörrtröskel.

Om läckage uppstår utanför duschzon kommer vatten rinna ut i hallen innan det når golvbrunnen.

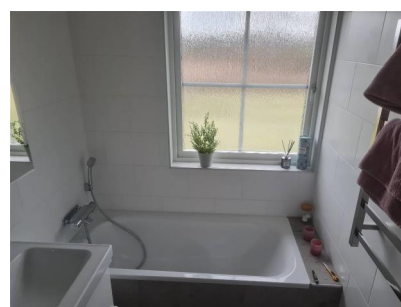
Entréplan / Badrum/Wc

Fönster är olämpligt placerat.

Fönstrets placering i våtutrymmet utgör en risk för fuktskador i fönster och väggkonstruktionen.

För att minska risken för fuktskador på fönster och väggkonstruktion rekommenderas att man skyddar fönstret mot vattenbegjutning.

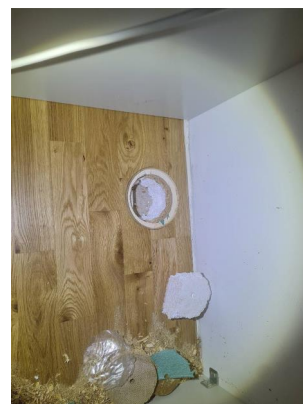
Entréplan / Allmänt

Kontroll av flytande golvkonstruktion utfördes i entréhall under trappan mot yttervägg och i köket bakom kyl mot hjärtvägg.

Golvkonstruktionen består av betongplatta på mark, frigolit, plastfolie, spånskiva och övergolv.

Vid kontroll av konstruktion utfördes relativ fuktighetsmätning och uppmätt RF var vid besiktningen 57% mot yttervägg och 74% mot hjärtvägg vilka är under gränsvärdet. Gränsvärdet för mikrobiell tillväxt är satt till 75%. Normal lukt upplevdes i golvkonstruktion.

Till skillnad från idag, så isolerade man inte under betongplattan i början av 80-talet. Istället isolerade man ofta golvkonstruktion på ovansida betongplatta. Detta innebär en ökad risk för fuktproblem, eftersom fukten i marken kan ta sig upp genom betongplattan och till det isolerade golvet ovanför.
