Sälgen 9

Boxhultsvägen 7

| Uppdragsnummer | P4103 |
| Besiktningsdatum | 2025-01-28 |

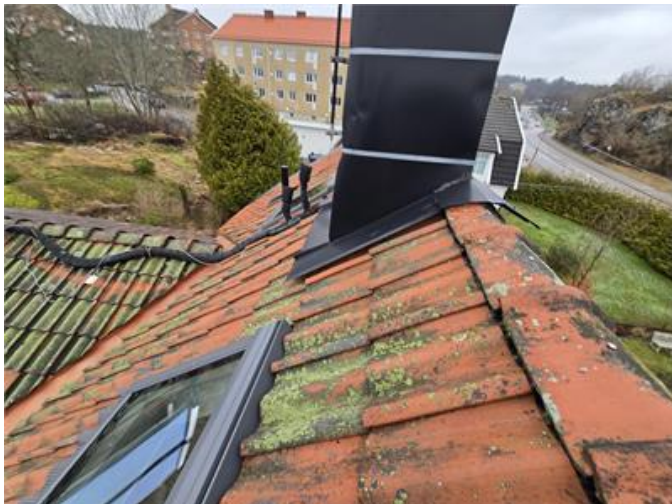
| Besiktningsresultat | | | | | |
|---|---|---|---|---|---|
| Tak | | x | | | Någon/några pannor har hamnat ur rätt läge.<br>Nocktätning finns ej på tillbyggnad.<br>Skrubar börjar krypa upp på vindskiveplåtar samt nockpannor.<br>Se kommentar/riskanalys. |

Översiktsbild Tak.

När det finns otätheter i den yttre taktäckningen och pannor som ligger fel innebär det risk för att vatten kan tränga in och orsaka fuktrelaterade skador i underliggande konstruktion.

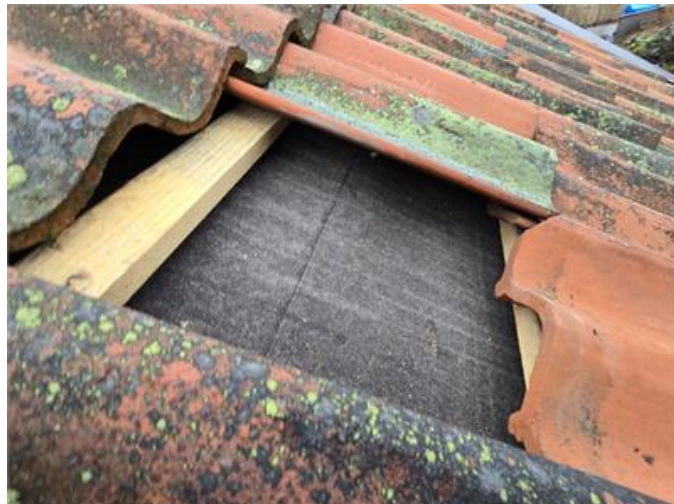
Stickprovskontroll under pannor.

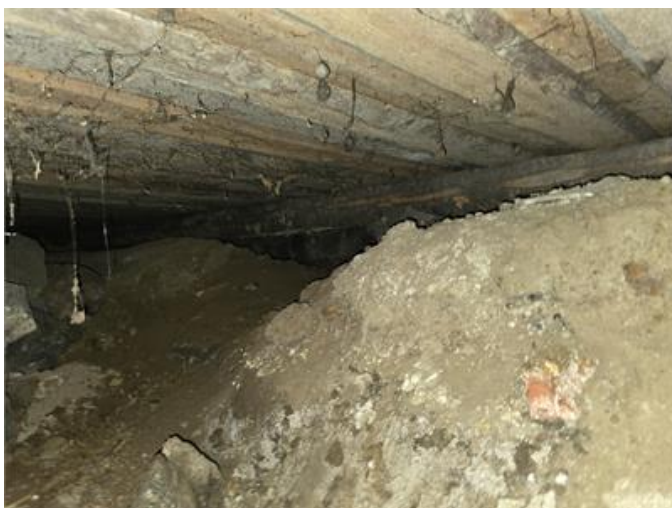
| Besiktningsresultat | | | | | |
|---|---|---|---|---|---|
| Krypgrund | | | x | | Krypgrunder är generellt ansett som riskkonstruktion för fuktskador.<br>Fuktig miljö och unken lukt upplevdes.<br>Jord på mark samt fritt stående vatten noterades.<br>Fuktvärden i nivå gränsvärde uppmättes i bjälklaget.<br>Se kommentar/riskanalys samt bilaga "Kontroll av konstruktion". |

Krypgrunder är generellt ansett som en riskkonstruktion för fuktskador. På grund av förhöjd fuktstatus, dels orsakad av fuktvandring från marken och dels orsakad av uteluft som släpps in i grunden (främst under den varma tiden av året), kan fuktskador/mikrobiell tillväxt med negativ inverkan på såväl byggnaden som inomhusmiljön uppstå. Det rekommenderas fackman kontaktas för vidare kontroll av omfattningen av noterade brister och utförande av lämplig åtgärd.

Översiktsbild Krypgrund.

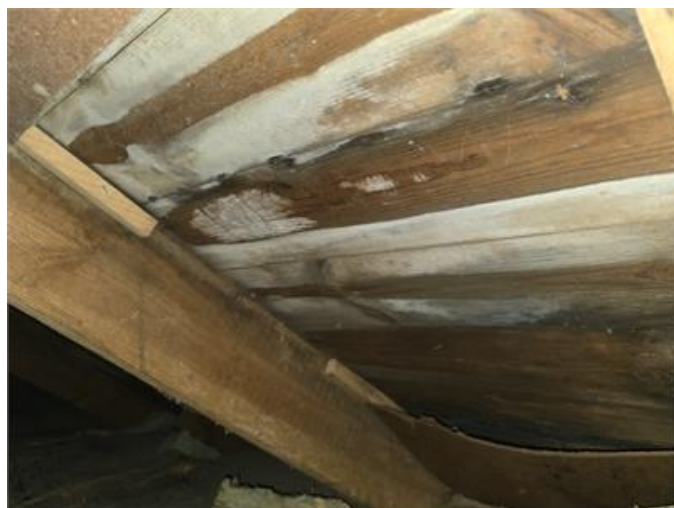
| Besiktningsresultat | | | | | |
|---|---|---|---|---|---|
| Sidovind Öst/Väst | | X | | | Mikrobiell påväxt/missfärgningar i underlagstak.<br>Se kommentar/riskanalys. |

Den mikrobiella påväxten på underlagstaket indikerar att vinden periodvis tillförs eller har tillförts fukt inifrån bostaden, som den kallare delen av året riskerar att kondensera mot underlagstaket (sk konvektionsskada). För att komma tillrätta med detta måste fukttillförseln inifrån bostaden minskas. Detta kan göras genom att ventilationen i bostaden förbättras samt att eventuella otätheter i vindsbjälklaget (tak/väggvinklar, vindslucka mm.) tätas.

Mikrobiell påväxt/missfärgningar sidovind.

För att avgöra om påväxten är äldre eller pågående rekommenderas att den hålls under uppsikt, speciellt den kallare delen av året. Lämpligt är att slipa bort påväxten på en mindre yta för att lättare kunna bedöma eventuella förändringar. Missfärgningar på underlagstaket kan med fördel bevakas över tid, t.ex. markera dess utbredning med penna och dateras.

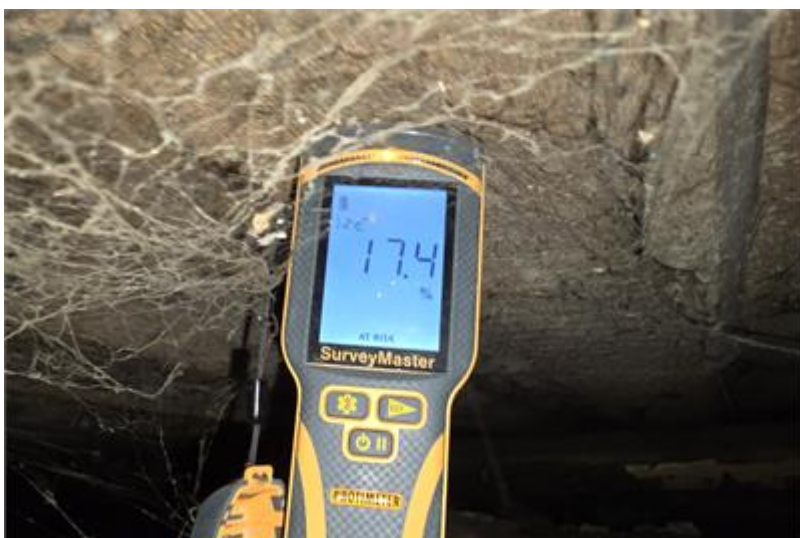
Fuktig miljö och unken lukt upplevdes.  
Jord på mark samt fritt stående vatten noterades.

Kontroll av konstruktionen utfördes genom stickprovsmässig fuktmätning i blindbottenbrädor. Fuktvärden över gränsvärde för mikrobiell tillväxt uppmättes.

Fuktkvoten i uppmättes till 17-18%.

Risk för mikrobiell tillväxt föreligger vid en fuktkvot på 17% och rötskador >28%.

Det rekommenderas fackman kontaktas för vidare kontroll av omfattningen av noterade brister och utförande av lämplig åtgärd.
