**Fastighetsuppgifter**

Kransmossan 9

Stenvägen 87A

Uppdragsnummer A31490  
Besiktningdatum 2025-02-04  
Besiktningföretag OBM Byggnadsmiljö AB  
Besiktningförrättare Mattias Forsberg  
Närvarande Säljare  
Giltig till och med 2026-02-04

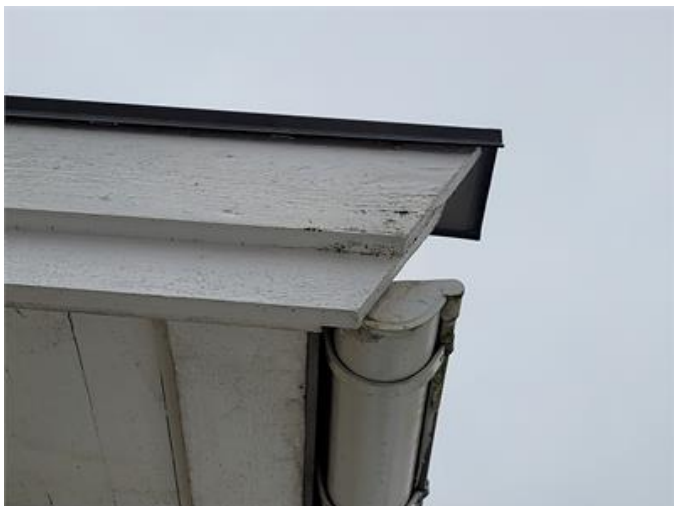
Rötskadad vindskiva
