# Besiktningsprotokoll

Anticimex Försäkringsbesiktning i samarbete med Fastighetsbyrån

| Fastighetsadress:<br>Tagsta 136 | |

| Besiktningsdatum:<br>2025-02-03 | Protokollnummer:<br>68834958 |

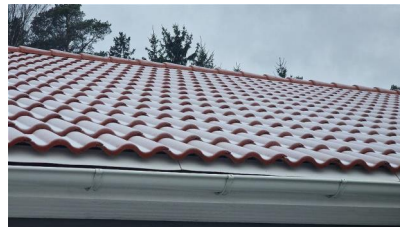
Yttertaket var snötäckt vid besiktningen.

Då yttertaket var snötäckt vid besiktningstillfället kunde inte besiktning av taket genomföras.

Vi rekommenderar en kompletterande besiktning när taket är fritt från snö.

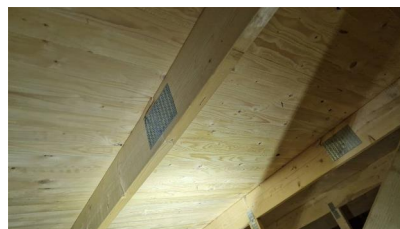
Vid kontroll av vinden uppmättes fuktvärden under kritisk fuktnivå för mikrobiell tillväxt och en normal lukt upplevdes.

Det finns risk för mikrobiell tillväxt om den relativa fuktigheten (RF) i den omgivande luften är över 75 %. I furuvirke motsvarar det en fuktkvot (FK) på 17 %.

Fuktkvoten i underlagstak/takbjälkar uppmättes vid besiktningstillfället till ca 13-14 %.

Detta värde varierar dock under året beroende på årstid och utomhusklimat.

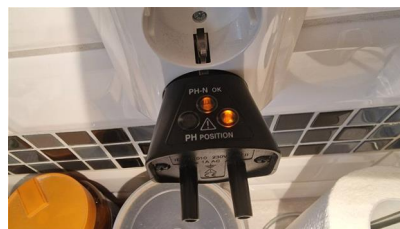
Funktionskontroll av jordade eluttag.

Vid stickprovskontroll av jordade eluttag noterades inga avvikelser.

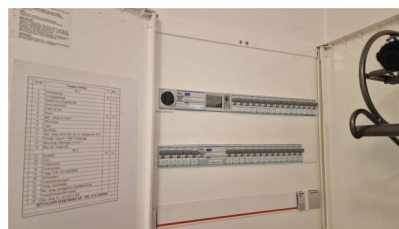
Jordfelsbrytare finns installerad vid el-centralen, gruppförteckning noteras.

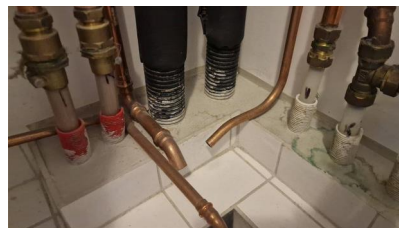
Rör genomföring finns i golv.

Rör genomföringar i golvet medför en ökad risk för att vatten tränger ner i omkringliggande konstruktioner och orsakar fuktskador.

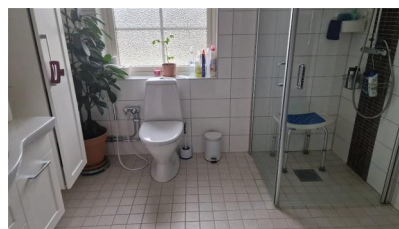
Normala fuktvärden indikerades mot klinker/kakel.

En viss fukt tränger alltid in bakom kakel/klinker via fogarna, detta är helt normalt och innebär inte att tätskiktet/ våtrumsisoleringen under kaklet/klinkern är bristfälligt eller ur funktion.
