# Besiktningssprotokoll

Anticimex Försäkringsbesiktning i samarbete med Fastighetsbyrån

Fastighetsbeteckning: Mosippan 3	
Fastighetsadress: Uddeholmsvägen 25a	
Postnummer: 683 33	Ort: Hagfors

Besiktningdatum: 2025-01-27	Protokollnummer: 68820809
Temperatur: 1 °C	Väderlek: Mulet
Tekniker: Lennart Davidsson	
E-post: Lennart.Davidsson@anticimex.se	
Kontor: Karlstad	
Närvarande:

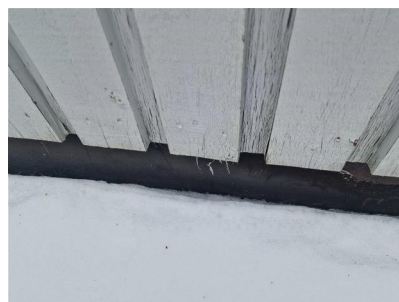
#### Utvändigt / Fasad

Sprickor speciellt ändträ kan noteras på vissa panelbrädor. Påväxt förekommer lokalt på trädetaljer ex takutsprång.

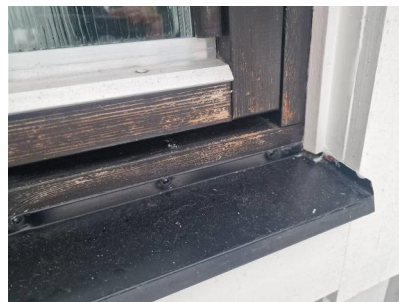
Vissa fönster har underhållsbehov, speciellt nederkant.

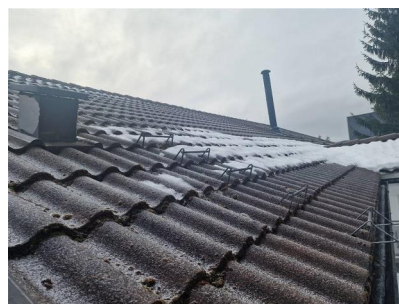
### Utvändigt / Tak

Yttertaket är äldre.

Takpannor, plåtdetaljer och underlagstak har enligt vår bedömning en begränsad livslängd. Eftersom husets taktäckning är äldre har det ett minskat motstånd mot vatteninträngning. Detta i sin tur kan leda till fuktskador på träläkt och vidare ner i underliggande konstruktioner.

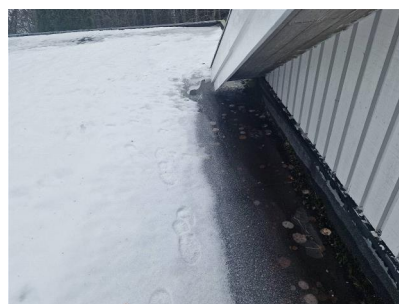
På utbygge är takpappen äldre.

Tätskiktet på ett platt/låglutande tak har enligt vår bedömning en begränsad livslängd. Eftersom takpappen är äldre har det ett minskat motstånd mot vattengenomträngning. Detta i sin tur kan leda till att takkonstruktionen drabbas av fuktskador.

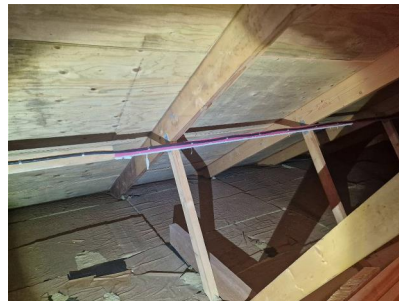
### Utvändigt / Vind

Vid kontroll av vinden uppmättes fuktvärden under kritisk fuktnivå för mikrobiell tillväxt och en normal lukt upplevdes.

Underlagstak består av plyfa och isolering är mineralull.

Fuktkvoten i underlagstak/takbjälkar uppmättes vid besiktningstillfället till ca 14 %.

Detta värde varierar dock under året beroende på årstid och utomhusklimat.

Risk för mikrobiell tillväxt föreligger om den relativa fuktigheten (RF) i den omgivande luften är över 75% vilket i furuvirke motsvarar en fuktkvot (FK) på 17%.

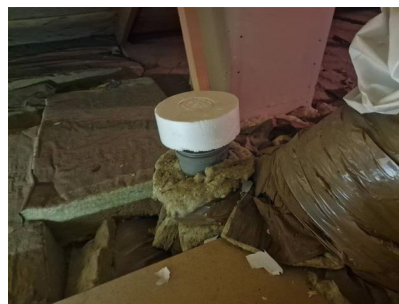
Vacuumventil placerad på vinden.

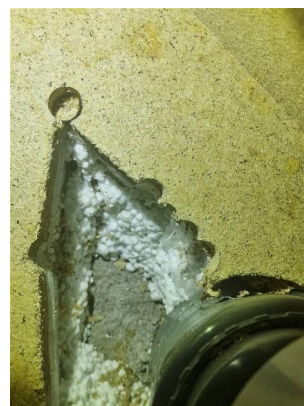
Kontroll av konstruktion utförd i golv i diskbänkskåp i befintligt hål.

Grundläggningen består av en betongplatta på mark utan underliggande isolering och med ett flytande golvspånskiva på en cellplastisolering. Plast finns ovanpå cellplasten.  
Ingen fuktmätning är genomförd.

Fuktskydd saknas i diskbänkskåp.

Utän fuktskydd är det svårt att upptäcka läckage från rörledningar. Vatten kan då tränga in i omkringliggande konstruktioner och orsaka fuktskador.

För att upptäcka eventuella läckage, installera ett fuktskydd.

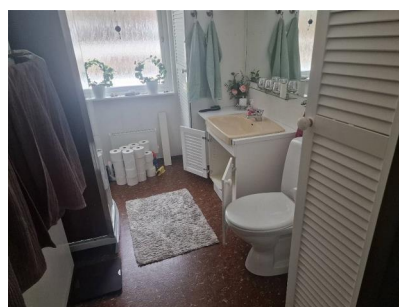
### Entréplan / Dusch/Toalett

Våtutrymmet har äldre yt-/tätskikt som består av plastmatta på golv och vägg.

Eftersom funktionen, som innebär att ytskiktet/tätskiktet ska vara vattentätt, kan vara nedsatt finns en ökad risk att vatten tränger igenom ytskiktet/tätskiktet med vattenskador i omkringliggande konstruktioner som följd.

Fuktindikering i utrymmet gav inga förhöjda fuktindikationer.

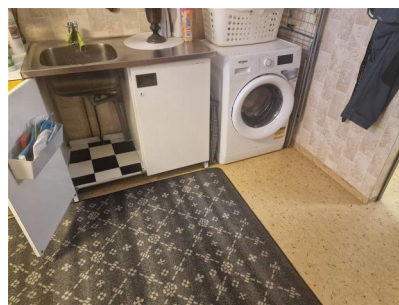
### Entréplan / Groventré/Tvätt

Våtutrymmet har äldre yt-/tätskikt.

Eftersom funktionen, som innebär att ytskiktet/tätskiktet ska vara vattentätt, kan vara nedsatt finns en ökad risk att vatten tränger igenom ytskiktet/tätskiktet med vattenskador i omkringliggande konstruktioner som följd.

Fuktindikering i utrymmet gav inga förhöjda fuktindikationer.
