Grokareby 1:31

Skårby station 470

Uppdragsnummer	O26864
Besiktningsdatum	2025-02-04
Besiktningföretag	OBM Besiktning Väst AB
Besiktningförrättare	Emil Johansson
Närvarande	Ingen närvarande.
Giltig till och med	2026-02-04

Byggnadsbeskrivning	Byggnadsår
Huset är ett 1-planshus grundlagd på plintar.	1960
Till eller ombyggnad	Övrigt
Inga sådana åtgärder utförda.	Hus möblerat, besiktning av sidobyggnader ingår ej i uppdraget.

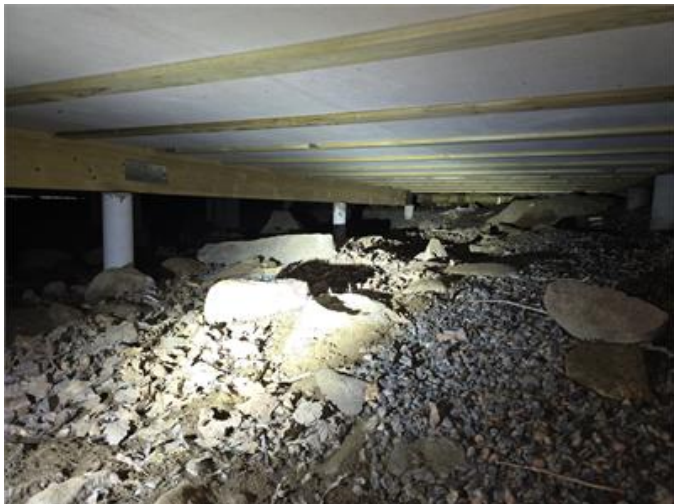
Plintgrund: En plintgrund är en enklare grundläggning som ofta kan medföra sättningar och sprickbildningar i ovanliggande konstruktioner och byggnadsdelar. Utifrån erfarenhet betraktas plintgrunder som fukt känsliga konstruktioner. På grund av förhöjd fuktstatus- dels orsakad av fuktvandring från marken samt dels orsakad av uteluft som släpps in i grunden främst under den varma tiden av året. Risk för fuktrelaterade skador i grund/golvkonstruktion föreligger.

Bilden visar en överblick i del av plintgrunden.

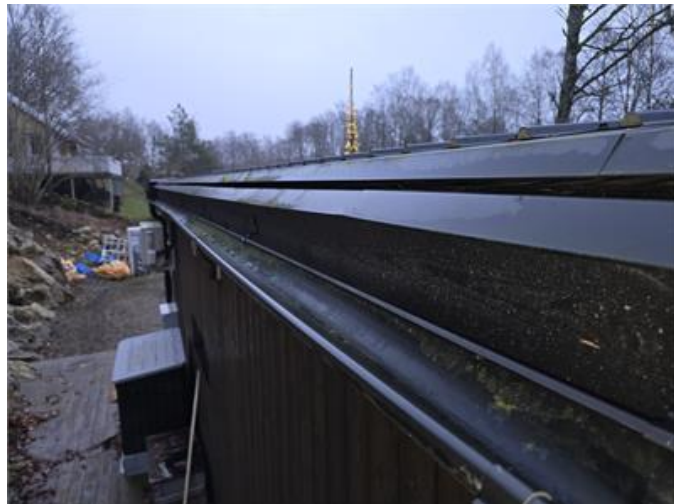
Stuprör/hängrännor: När vatten från stuprör/hängränna inte leds bort utan får rinna ut i anslutning till byggnaden finns det en risk att man ökar fuktillskottet i vägg-, tak- och grundkonstruktionen som då kan orsaka skador i byggnaden.

Bilden visar hänggräna som är lågt placerad.

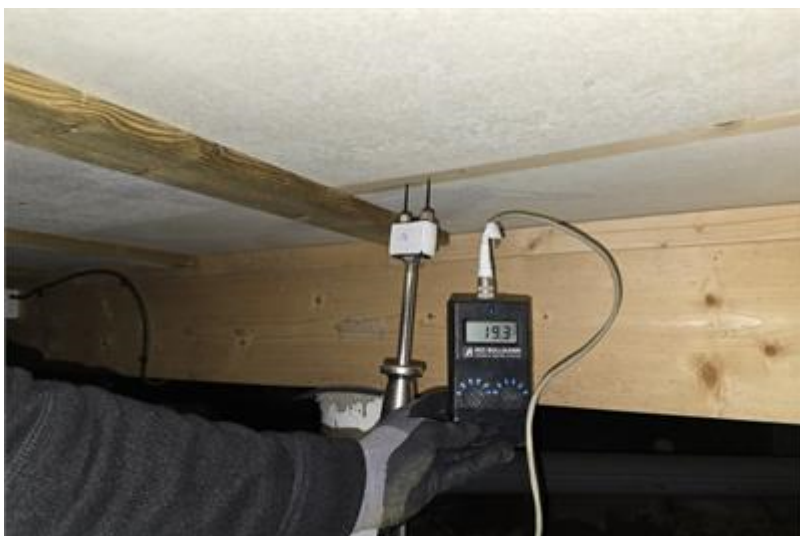
Det kritiska gränsvärdet för mikrobiell tillväxt brukar anges till ca 17% fuktkvot (FK). Vid besöket uppmättes fuktkvoten till ca 18-20% i undersidan av träbjälklaget.

På marken förekommer en del löv och trärester vilket kan orsaka en unken lukt. Bör rensas ut. Markskikt av makadam med ovanliggande plastfolie kan dämpa tillskjutande markfukt.

Notera att stickprovsmässig undersökning är utförd samt att mätvärden normalt sett kan variera över årtiderna. Förhöjda fuktkvotsvärden uppmättes vid besöket och vi rekommenderar att kontakta en fackman för vidare kontroll/åtgärd.
