# Besiktningssprotokoll

Anticimex Försäkringsbesiktning i samarbete med Fastighetsbyrån

Fastighetsbeteckning: Tanumshede 1:70	
Fastighetsadress: Hästhovsvägen 10	
Postnummer: 457 30	Ort: Tanumshede

Besiktningdatum: 2025-02-04	Protokollnummer: 68818079
Temperatur: 2 °C	Väderlek: Regn
Tekniker: Mikael Lindgren	
E-post: mikael.lindgren@anticimex.se	
Kontor: Uddevalla	
Närvarande: Besiktningsteknikern

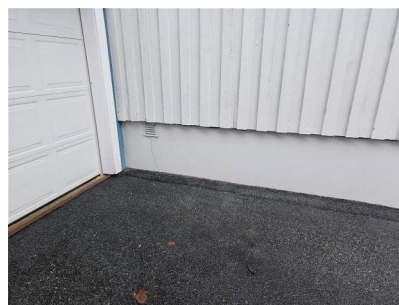
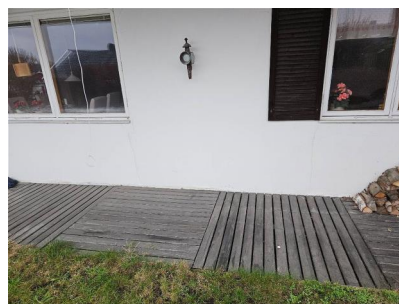
#### Utvändigt / Sockel

Några sprickor finns i sockel.

Dessa bedöms inte ha lett till bakomliggande skador.

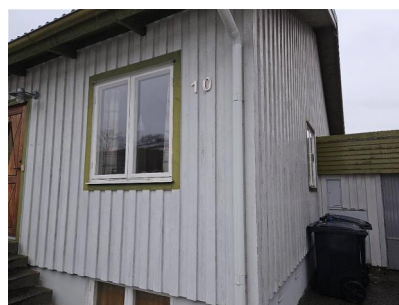
#### Utvändigt / Fasad

Fasadpanelen är i behov av målning/underhåll.

Fasadbeklädnad och träkonstruktioner där målningsbehov finns riskerar att få fukt- och rötskador på grund av sämre vattenavvisande förmåga. För att öka livslängden på fasadbeklädnaden rekommenderas målning och underhåll.

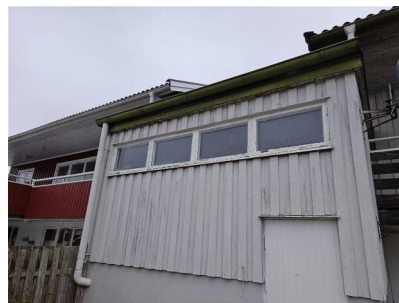
### Utvändigt / Fönster

Rötskador finns i fönster på garage.

Rötskadorna kan bero på olika saker, exempelvis bristfälligt underhåll, bakfall på fönsterbleck, målning, skruvar och beslag etc.

Vi rekommenderar en fördjupad undersökning för att bedöma orsak och omfattning.

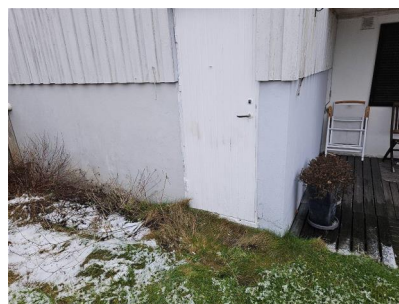
Mindre rötskador finns i dörrkarm till garaget.

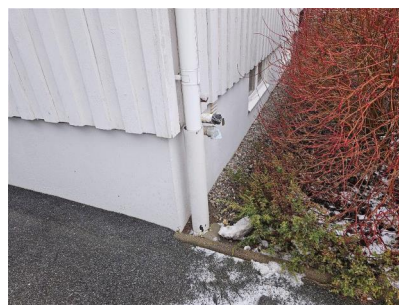
### Utvändigt / Hängrännor / Stuprör

Lövsilar finns inte.

När det saknas lövsilar så finns det risk att det blir stopp i dagvattenledningen.

För att hindra stopp i dagvattenledningarna rekommenderas komplettering av lövsilar.

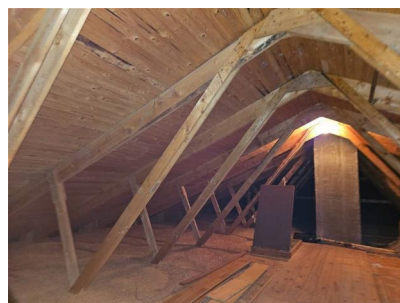
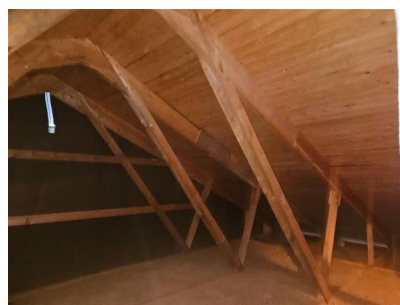
### Utvändigt / Vind

✓ Vid kontroll av vinden uppmättes fuktvärden under kritisk fuktnivå för mikrobiell tillväxt och en normal lukt upplevdes. Fuktkvoten i underlagstak/takbjälkar uppmättes till 12 %.

Det finns risk för mikrobiell tillväxt om den relativa fuktigheten (RF) i den omgivande luften är över 75 %. I furuvirke motsvarar det en fuktkvot (FK) på 17 %.

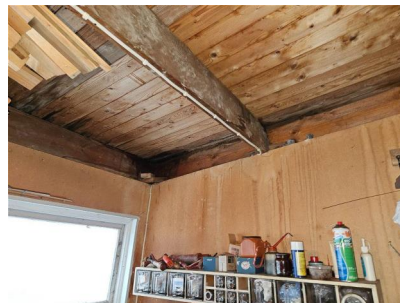
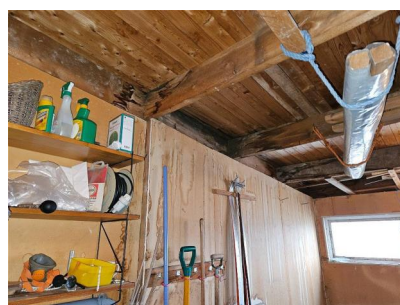
### Utvändigt / Garage invändigt

Taget är fuktskadat.

Den upptäckta fuktskadan kan vara ett tecken på en tidigare eller en pågående fuktskada.

Vi rekommenderar en fördjupad undersökning för att bedöma orsak och omfattning.

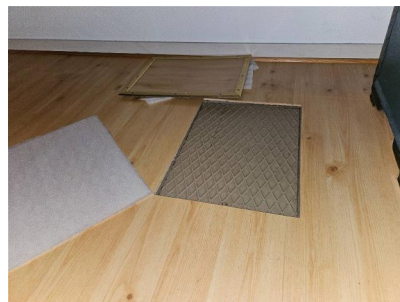
### Souterrängplan / Allmänt

Limmade plastmattor finns på betongplattan i allrum, tvättstuga och dusch.

På grund av naturlig fuktpåverkan från mark riskerar plastmattan att släppa från underlaget. Mattan och limmet kan också avge en kemisk lukt som sprids till boendemiljön.

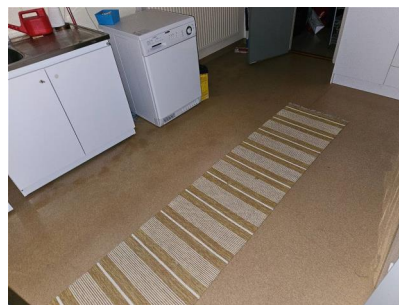
Utvändigt fuktskydd är äldre.

Eftersom källarens utvändiga fuktskydd (dagvattenssystem, dräneringssystem samt källarytterväggarnas utvändiga fuktskydd) är äldre, så kan systemet ha nedsatt funktion. Detta ökar risken för invändiga fuktskador i källaren.

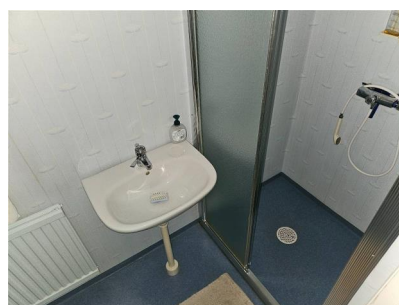
### Souterrängplan / Dusch/Toalett

Våtutrymmet har äldre yt-/tätskikt. Anslutet till en gjutjärnsbrunn. Intilliggande konstruktioner är av betong.

Eftersom funktionen, som innebär att ytskiktet/tätskiktet ska vara vattentätt, kan vara nedsatt finns en ökad risk att vatten tränger igenom ytskiktet/tätskiktet.

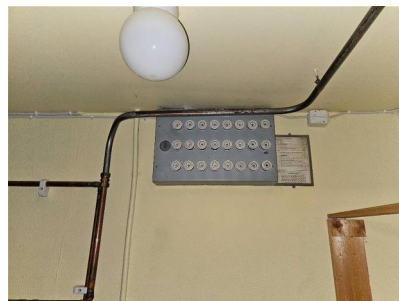
### Souterrängplan / Allmänt El

Jordfelsbrytare finns ej.

Det finns inget krav att hus byggda före år 2000 ska ha jordfelsbrytare. Jordfelsbrytaren minskar dock risken för personskador och brand orsakade av elanläggningen.

Kontakta en elektriker för kontroll och åtgärd.
