Lundtälten 23

Trotzgatan 56R

Uppdragsnummer	WA5899
Besiktningsdatum	2025-02-04
Besiktningföretag	OBM Besiktning i Dalarna AB
Besiktningförrättare	Lars Norström
Närvarande	Fastighetsägarna
Giltig till och med	2026-02-04

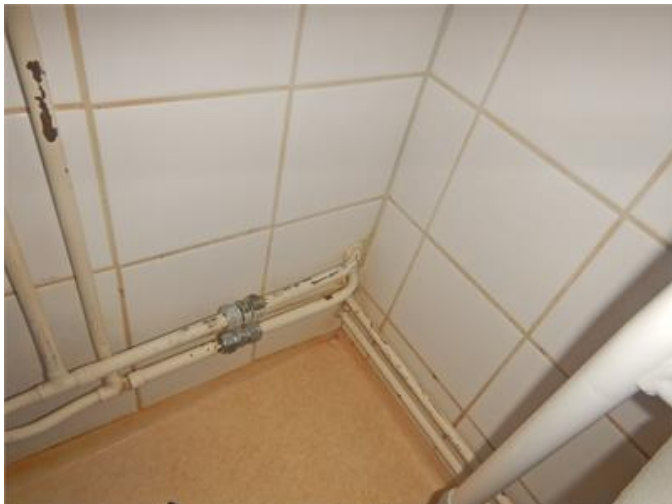
Rör genomföring i vägg i duschzon.

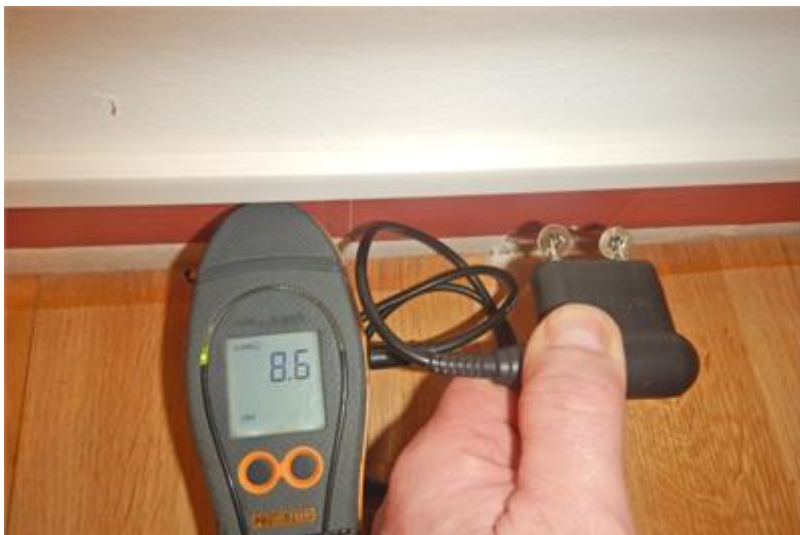
Byggnadsdel	Vardagsrumm
Konstruktionsdel	Ytterväggsyll
Konstruktionsuppbyggnad	Grundmur av prefabricerad Leca-balk, okänd förekomst av fuktskydd och utförande av regelstomme

Vid kontroll med långa skruvar ned i syll bakom golvlist uppmättes 9% FK i väggssyll.

Det kritiska gränsvärdet för mikrobiell tillväxt brukar anges till ca 17% fuktkvot (FK).

Notera att stickprovsmässig undersökning är utförd samt att mätvärden normalt sett kan variera över årstiderna. För att säkert fastställa konstruktionens kondition och fuktstatus måste en mer omfattande undersökning utföras.
