# Besiktningssprotokoll

Anticimex Försäkringsbesiktning i samarbete med Fastighetsbyrån

Fastighetsbeteckning: Kon 4	
Fastighetsadress: Spelgatan 19	
Postnummer: 691 36	Ort: Karlskoga

Besiktningdatum: 2025-02-04	Protokollnummer: 68827357
Temperatur: 1 °C	Väderlek: Mulet
Tekniker: Jesper Gullberg	
E-post: Jesper.Gullberg@anticimex.se	
Kontor: Örebro	
Närvarande: Fastighetsägare

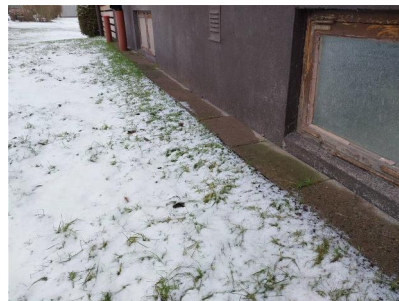
Marken lutar mot huset (stenplattor).

Detta innebär en ökad fuktbelastning mot grunden vilket i sin tur kan orsaka fuktskador i huset.

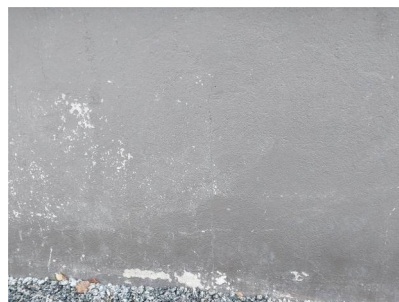
Sprickor finns i sockel, färgsläpp kunde även noteras.

Dessa bedöms inte ha lett till bakomliggande skador.

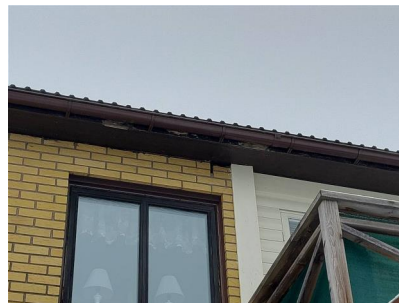
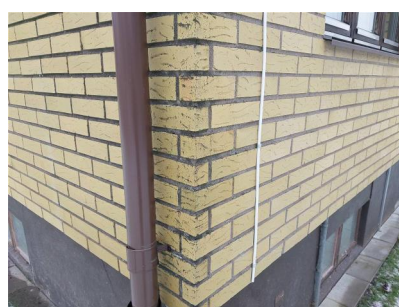
Takfot/trädetaljer har målning/underhållsbehov, färgsläpp förekommer.

Mosspåväxt förekommer på tegelfasaden.

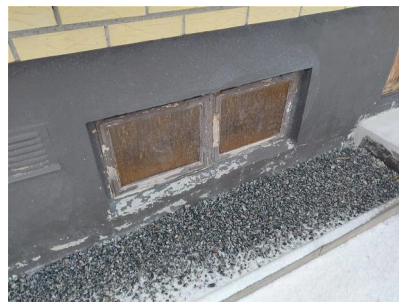
Fönster är i behov av målning/underhåll, färg samt kittsläpp förekommer.

Fönsterbågar och fönsterkarmar där målningsbehov finns riskerar att få fukt- och rötskador på grund av sämre vattenavvisande förmåga.

För att öka livslängden på fönster rekommenderas målning och underhåll.

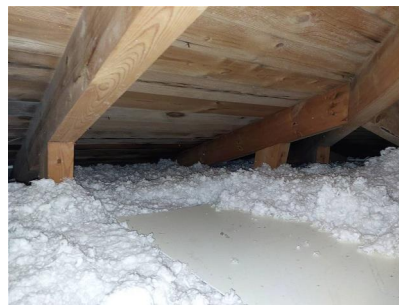
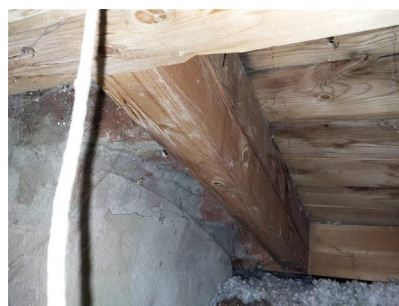
Vinden har enbart kunnat inspekterats från inspektionsluckan då utrymmet är lågt/trångt. Mikrobiell påväxt finns på underlagstaket, se foto.

Fläckar/missfärgningar kunde även noteras på underlagstaket som rekommenderas att hållas under uppsikt för att se om åtgärdsbehov föreligger.

Detta kan vara ett tecken på att vinden tillförs fukt inifrån bostaden. Observera att besiktning av bostadens ventilationssystem inte har ingått i uppdraget.

Fuktkvoter uppmättes i underlagstak intill vindsluckan till mellan 8-10%.

Det finns risk för mikrobiell tillväxt om den relativa fuktigheten (RF) i den omgivande luften är över 75 %. I furuvirke motsvarar det en fuktkvot (FK) på 17 %.

För att komma tillrätta med detta kan fuktillförseln inifrån bostaden behöva minskas. Det kan göras genom att ventilationen i bostaden förbättras samt att eventuella otätheter i vindsbjälklaget (tak-/väggvinklar, taklucka med mera) tätas. Läs Anticimex faktablad om uppvärmda vindsutrymmen för tips och råd.

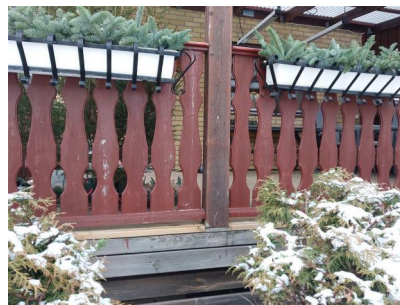
Altanräcke och träkonstruktioner är i behov av målning/underhåll, färgsläpp förekommer.

Altanräcke och träkonstruktioner där målningsbehov finns riskerar att få fukt- och rötskador på grund av sämre vattenavvisande förmåga.

Vi rekommenderar att du utför målning/underhåll av altan.

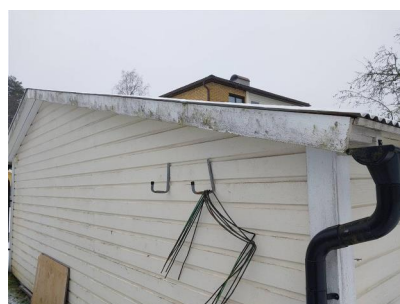
Fasadpanelen/vindskivor/trädetaljer är i behov av målning/underhåll, färgsläpp samt aljpåväxt förekommer.

Fasadbeklädnad och träkonstruktioner där målningsbehov finns riskerar att få fukt- och rötskador på grund av sämre vattenavvisande förmåga. För att öka livslängden på fasadbeklädnaden rekommenderas målning och underhåll.

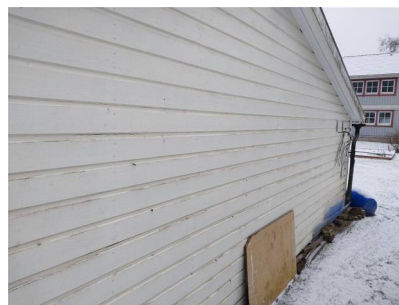
Stuprör är ej anslutna till markledning.

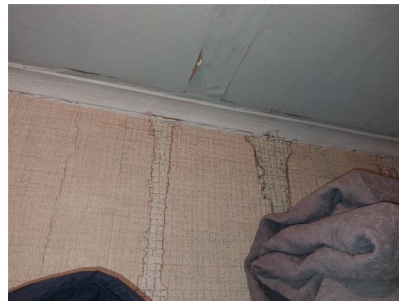
Fläckar/rinnmärken noterades på väggar, se foto. Inga förhöjda fuktindikationer uppmättes vid besiktningstillfället. Se utvändigt vind angående noteringar.

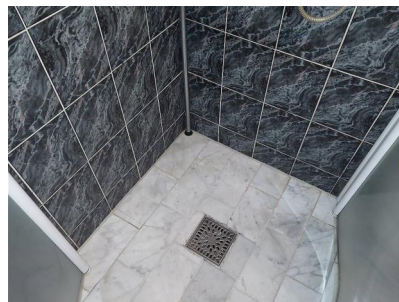
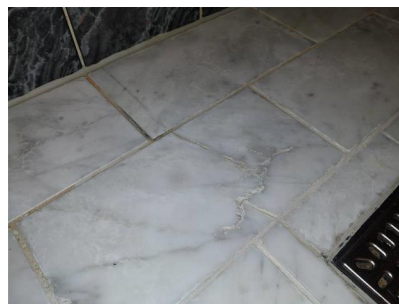
Våtutrymmet har äldre yt-/tätskikt. Svagt/bristfälligt golvfall förekommer mot golvbrunnen, spruckna klinkerplattor förekommer på golv samt att vissa fogar har sprickor. Rör genomföringar noterades i golv samt att golvbrunnen var svårbedömd då brunnslock sitter fast.

Eftersom funktionen, som innebär att ytskiktet/tätskiktet ska vara vattentätt, kan vara nedsatt finns en ökad risk att vatten tränger igenom ytskiktet/tätskiktet med vattenskador i omkringliggande konstruktioner som följd.

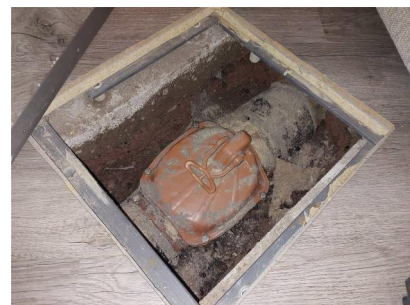
🔍 Uppreglad golvkonstruktion förekommer på betongplattan i källaren, påreglade källarytterväggar kunde även noteras. Förhöjda fuktvärden uppmättes i golvkonstruktionen samt att byggspill/organiskt material noterades på betongplattan. Fuktiga förhållanden/fuktig mark noterades i befintligt inspektionshål i golv, se även foto.

För att utreda orsak till och omfattning av ovanstående noteringar rekommenderas att en fördjupad undersökning utförs. Observera att detta bör gälla alla uppreglade golvkonstruktioner samt påreglade källarytterväggar i källaren.

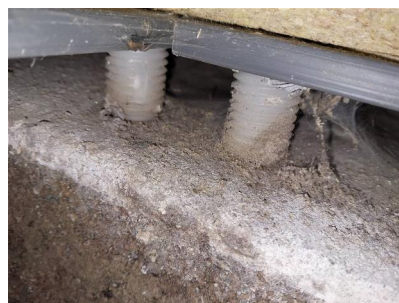
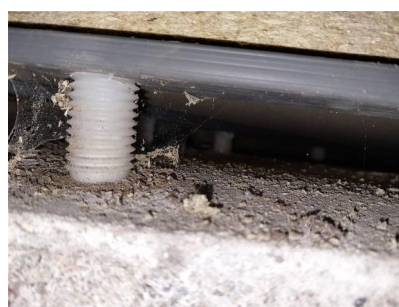
Kontroll av konstruktion samt fuktmetning utfördes i befintlig inspektionslucka i golv.

Konstruktionen består av betongplatta på mark, plastkilar, plastskenor, spånskiva samt ytskikt av klickgolv.

Fuktkvoter uppmättes i nedre kant/undersida spånskiva till mellan 19-21%. Det finns risk för mikrobiell tillväxt om den relativa fuktigheten (RF) i den omgivande luften är över 75 %. I furuvirke motsvarar det en fuktkvot (FK) på 17 %.
