Ödetofta 9:1

Ödetofta Sjögård 1

Uppdragsnummer	G31734
Besiktningdatum	2025-02-04
Besiktningföretag	OBM Kronoberg AB
Besiktningförrättare	Thorbjörn Håkansson 0708232924
Närvarande	
Giltig till och med	2026-02-04

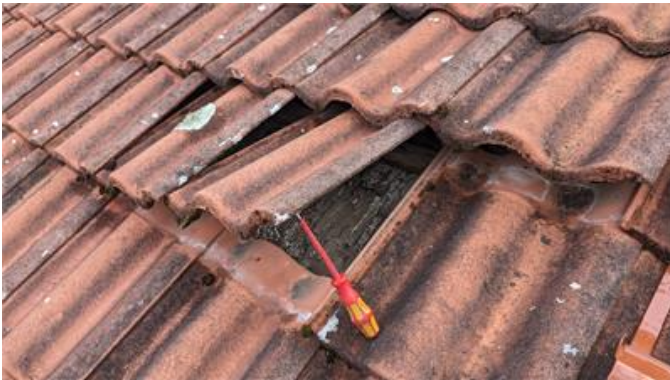
Tak: Vid senaste tak renoveringen troligen på 1990 talet byttes endast yttertaket men ej undertak. Då det finns åldersförslitningsskador i befintligt undertak av spån finns det risk att underliggande konstruktioner bli fuktskadade om det läcker in vatten genom yttertaket (takpannorna).

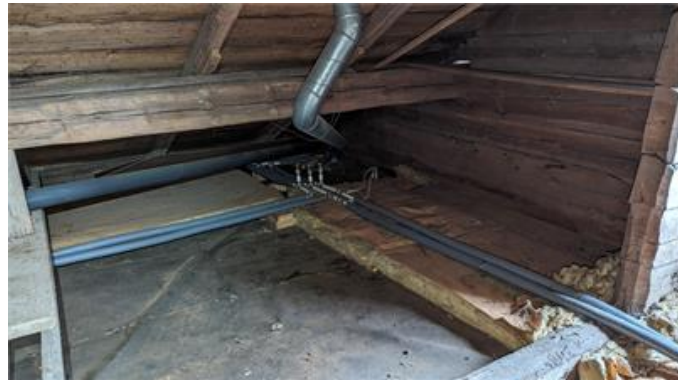
Vind: Stora delar av vindsbjälkaget är oisolerat. Vattenledningar till det nya värmesystemet är oisolerade och delvis dragna på vind. Vilket ökar risken för frysskador i installation.

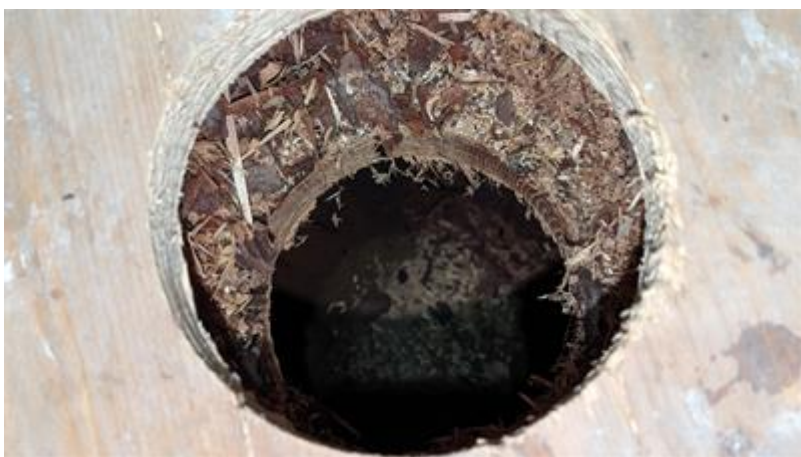
Torpargrunden har endast besiktigats via provhål i bottenbjälklaget under trapp på entreplan. Via provhål noterades att marken var fuktpåverkad samt att fuktkvot under gränsvärdet för mikrobielltillväxt uppmättes i bottenbjälklag.

Fuktkontroll av konstruktion visade fuktkvot på 14% i bottenbjälklaget. Risk för mikrobiell tillväxt anges till 17% och däröver.

Fuktkvoten i en torpargrund växlar med årstiderna. I normalfallet är fuktbelastningen mot grunden som högst under sommartid (juni-augusti) för att sjunka under vinterhalvåret.

En torpargrund är en riskkonstruktion med avseende på fukt- och mikrobiella skador. För att säkert fastställa grundens funktion och golvbjälklagets kondition kan lucka tas upp till utrymme i samma utrymme som provhål tagits för att vidare kontrollera dess status. Se även info på protokollets sida 10 Pos. 10 .
