# Besiktningssprotokoll

Anticimex Försäkringsbesiktning i samarbete med Fastighetsbyrån

Fastighetsbeteckning: Björketorps-Kärret 2:7	
Fastighetsadress: Kärretvägen 40	
Postnummer: 438 94	Ort: Härryda

Besiktningdatum: 2024-07-15	Protokollnummer: 68841717
Temperatur: 14 °C	Väderlek: Regn
Tekniker: Magnus Uhlegård	
E-post: magnus.uhlegard@Anticimex.se	
Kontor: Göteborg	
Närvarande: Fastighetsmäklaren.

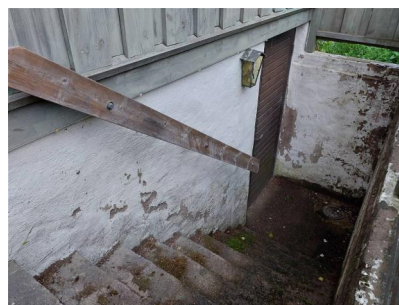
Putssläpp finns i sockel.

Detta kan leda till fukt- och frysskador i konstruktionen.

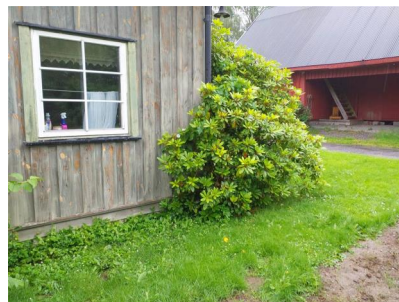
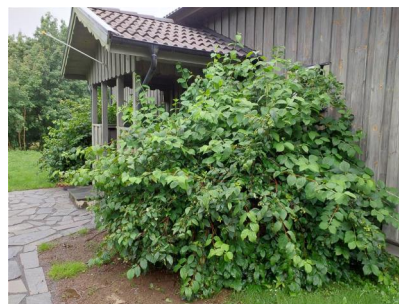
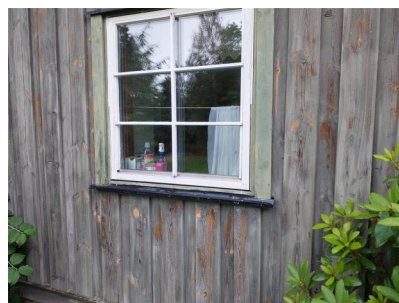
Växter finns i anslutning till byggnaden.

När det finns rabatter och växter nära byggnaden finns risk att fukt stannar kvar i väggarna. Detta kan i sin tur orsaka invändiga fuktskador. Växternas rötter kan också skada grundmuren och sätta dräneringsledningen ur funktion.

Fasadpanelen är lokalt i behov av målning/underhåll.

Fasadbeklädnad och träkonstruktioner där målningsbehov finns riskerar att få fukt- och rötskador på grund av sämre vattenavvisande förmåga. För att öka livslängden på fasadbeklädnaden rekommenderas målning och underhåll.

Området närmast huset rekommenderas att vara fritt från växtlighet.

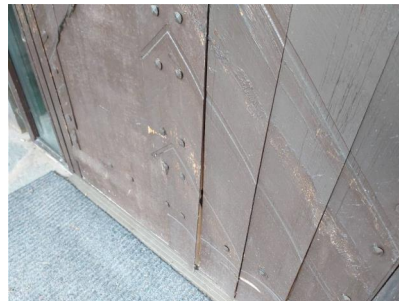
Dörren har sprickor i ytskiktet. .

Dörrar där målningsbehov finns riskerar att få fukt- och rötskador på grund av sämre vattenavvisande förmåga.

För att öka livslängden på dörr rekommenderas målning och underhåll.

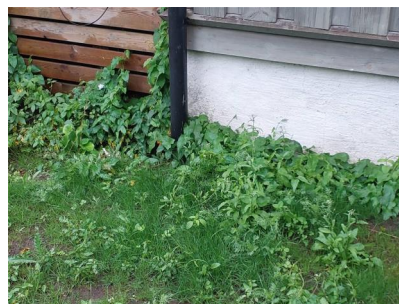
Lövsilar finns inte.

När det saknas lövsilar så finns det risk att det blir stopp i dagvattenledningen.

För att hindra stopp i dagvattenledningar rekommenderas komplettering av lövsilar.

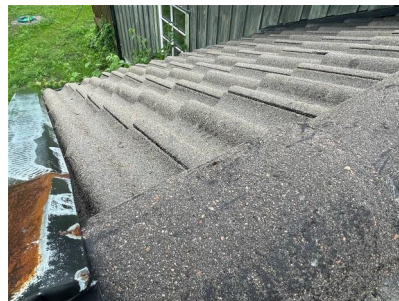
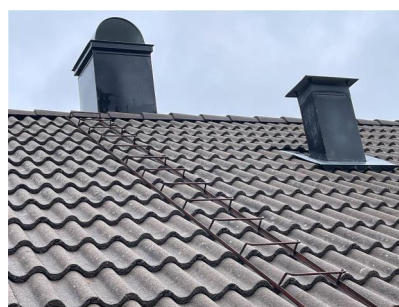
Yttertaket är äldre.

Takpannor, plåtdetaljer och underlagspapp har enligt vår bedömning en begränsad livslängd. Eftersom husets taktäckning är äldre har det ett minskat motstånd mot vatteninträning. Detta i sin tur kan leda till fuktskador på träläkt och vidare ner i underliggande konstruktioner.

Taket besiktigat från takstege samt från stege lutad mot hängrännan.

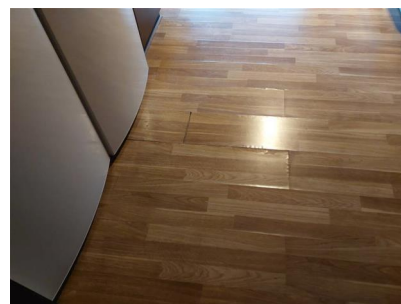
Golvet är fuktskadat. Trolig anledning är tidigare skada från kyl och frys. Vid fuktindikering visades inga förhöjda värden. Den upptäckta fuktskadan kan vara ett tecken på en tidigare eller en pågående fuktskada.

Fuktskydd saknas i diskbänkskåp.

Utan fuktskydd är det svårt att upptäcka läckage från rörledningar. Vatten kan då tränga in i omkringliggande konstruktioner och orsaka fuktskador.

För att upptäcka eventuella läckage, installera ett fuktskydd alternativt installera ett fuktläckagearm.

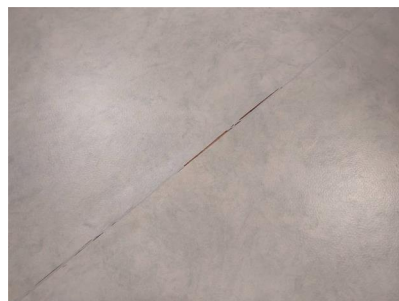
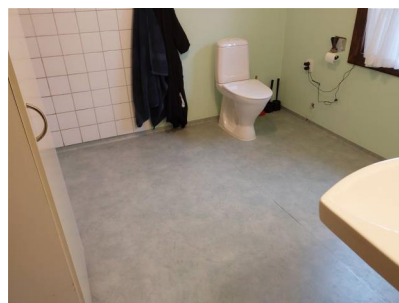
⚠ Våtutrymmet har sprickor i plastmattor.

Eftersom funktionen, som innebär att ytskiktet/tätskiktet ska vara vattentätt, kan vara nedsatt finns en ökad risk att vatten tränger igenom ytskiktet/tätskiktet med vattenskador i omkringliggande konstruktioner som följd.

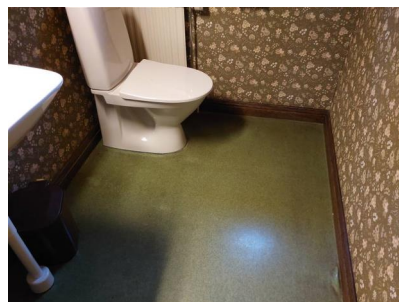
⚠ Utrymmet är äldre fukttekniskt (enligt dagens branschregler)

Detta medför en ökad risk för att vatten tränger ner i omkringliggande konstruktioner och orsakar fuktskador

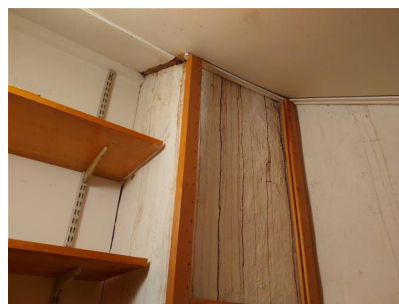
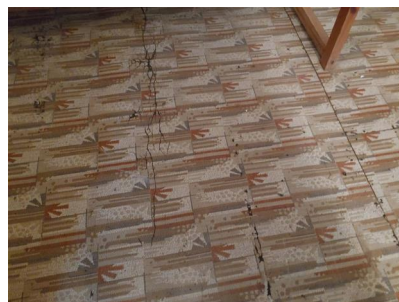
Murstocken har fuktfläckar/ rinnmärken.  
Trolig orsak är att taket är äldre och att det läcker in via murstocken.

Golvet har sprickor i mattan.  
Fuktfläckar kan bero på olika saker, och kan vara ett tecken på en tidigare eller en pågående fuktskada.

Vi rekommenderar en fördjupad undersökning för att bedöma orsak och omfattning.

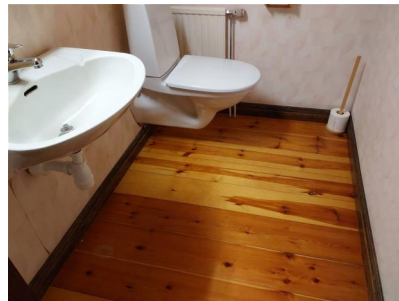
Utrymmet är äldre fukttekniskt (enligt dagens branschregler)

Detta medför en ökad risk för att vatten tränger ner i omkringliggande konstruktioner och orsakar fuktskador

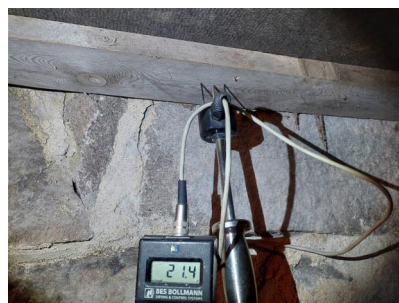
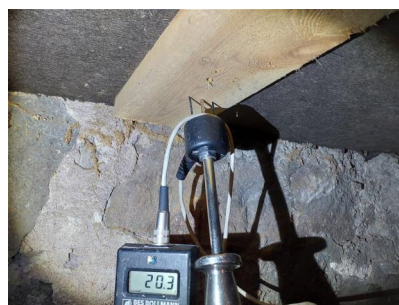
Vid kontroll av konstruktionen i källaren uppmättes fuktvärden över kritisk fuktnivå för mikrobiell tillväxt.

Risk för mikrobiell tillväxt föreligger om den relativa fuktigheten i den omgivande luften är över 75 % vilket i furuvirke motsvarar en fuktkvot på 17 %.

Fuktkvoten uppmättes till 20,3% & 21,4% i bjälklagets undersida

Det uppmätta fuktvärdet på bjälklagets undersida indikerar att grunden delar av året är så fuktig att mikroorganismer utvecklas, vilket kan leda till att en mikrobiell lukt sprids till boendemiljön. För att undvika detta så bör grundens klimat bli torrare. Detta kan exempelvis göras genom avfuktning.

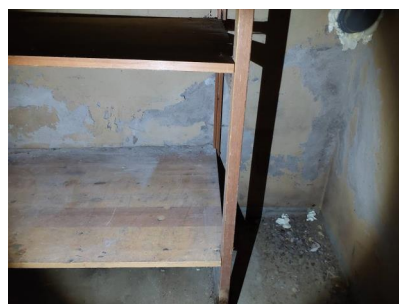
Puts- och färgsläpp noterades lokalt på källaryttervägg. Puts- och färg som släppt från underlaget invändigt på källarytterväggarna är ett tecken på att källarens utvändiga fuktskydd inte längre fungerar tillfredsställande.

Ökar dessa i omfång samt beroende på källarens framtida användningsområde kan eventuellt en dräneringsåtgärd behöva göras på denna sida huset. Läs Anticimex faktablad om källare för tips och råd.

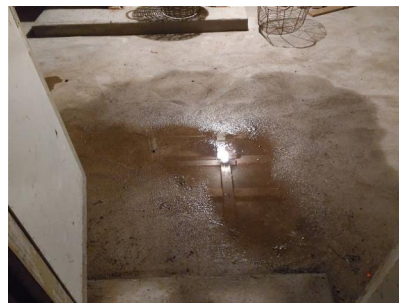
Vid blötare väderlek tränger vatten in i källarutrymmet. (Pölar bildas på bottenplattan).

Se vidare under allmänt källarplan Utvändigt fuktskydd.
