Säby 32:2

Gällstavägen 44

Uppdragsnummer	C15415
Besiktningsdatum	2025-02-04
Besiktningföretag	OBM Fuktteknik AB
Besiktningförrättare	Benny Solin
Närvarande	Säljare
Giltig till och med	2026-02-04

Bilaga 1 för kontroll av valda konstruktioner

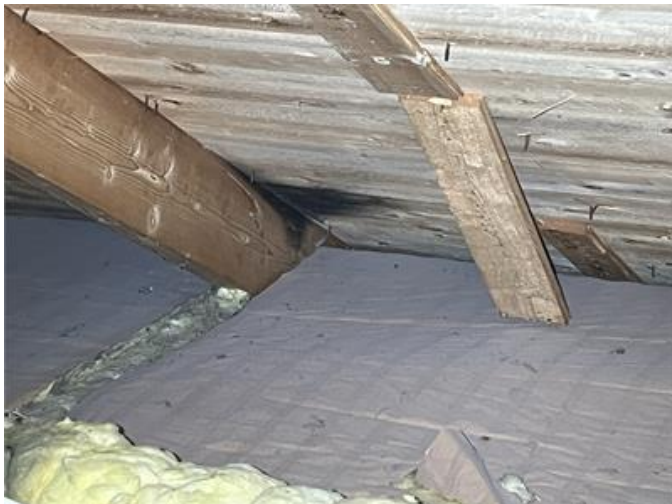
Lokal missfärgning på vinden, troligen pga luftläckage från bostaden. Bör regelbundet kontrolleras för ev förändringar.

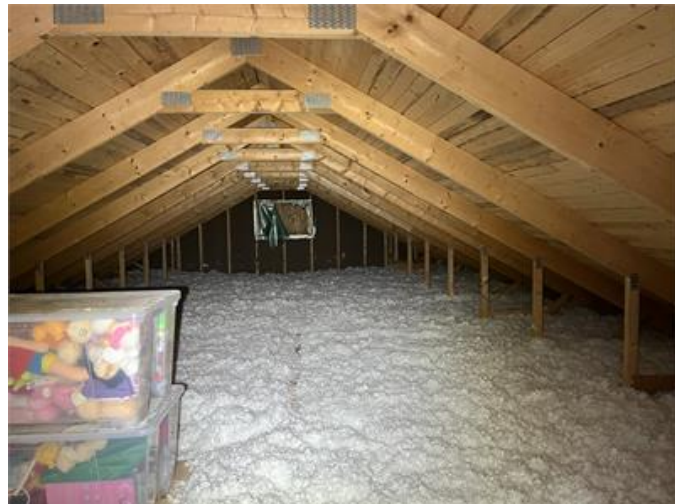
Vind över fd garage.

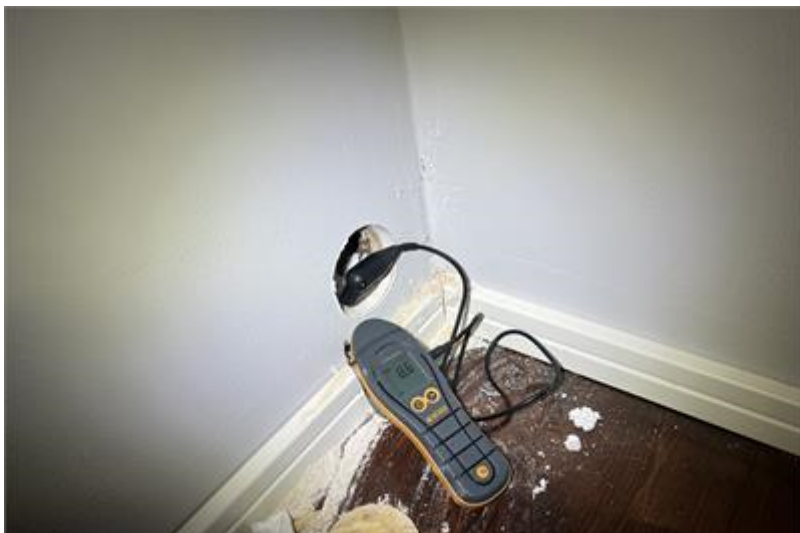
Byggnadsdel	Utreglade källarytterväggar
Konstruktionsdel	
Konstruktionsuppbyggnad	Murade källarytterväggar, plåttregel, cellplastisolering, osb-skiva, gipsskiva.

I provhål som togs i sovrum källare uppmättes fuktkvoten i baksida osb-skiva till ca 9%. Det kritiska gränsvärdet för mikrobiell tillväxt brukar anges till ca 17% fuktkvot (FK).
