# Besiktningsprotokoll

Anticimex Försäkringsbesiktning i samarbete med Fastighetsbyrån

| Fastighetsadress:<br>Levalundavägen 14 | |

| Besiktningsdatum:<br>2025-02-04 | Protokollnummer:<br>68819561 |

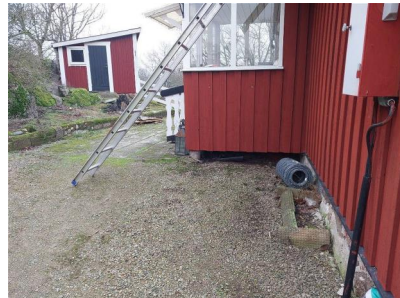
Marken lutar lokalt mot huset.

Detta innebär en ökad fuktbelastning mot grunden vilket i sin tur kan orsaka fuktskador i huset.

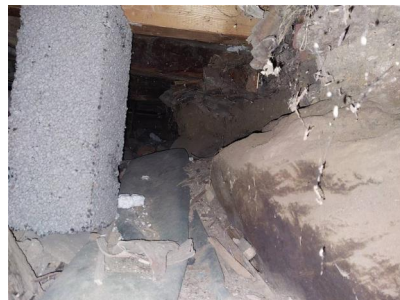
Torpargrunden är ej fullt besiktningsbar på grund av låg höjd. (Endast kontrollerad genom källaren).

Torpargrunder med bjälklag av organiskt material har ofta fuktskador på grund av naturlig fuktpåverkan. Detta kan resultera i mikrobiella skador (angrepp av mikroorganismer) och, i värsta fall, rötskador. Mikrobiell lukt kan då spridas till boendemiljön. Grunden har inte kunnat besiktigas eftersom den inte är krypbar.

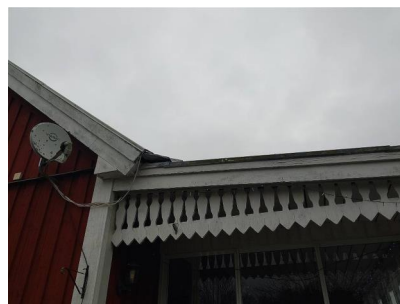
Vindskivor i behov av målning/underhåll.

Fasadbeklädnad och träkonstruktioner där målningsbehov finns riskerar att få fukt- och rötskador på grund av sämre vattenavvisande förmåga. För att öka livslängden på fasadbeklädnaden rekommenderas målning och underhåll.

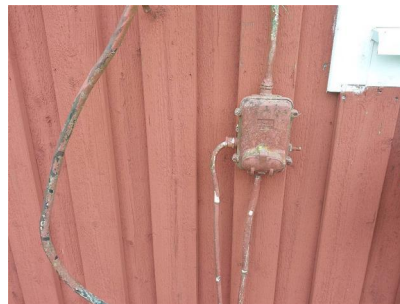
3-fasuttag i metall finns.

Denna typ av uttag tillverkas inte längre då de anses medföra en stor risk för personskada.

Kontakta en elektriker för kontroll och åtgärd.

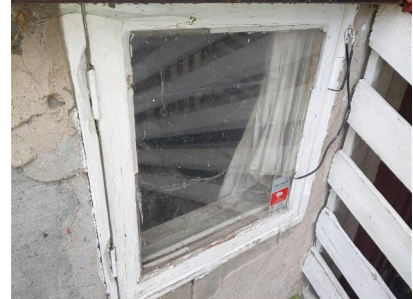
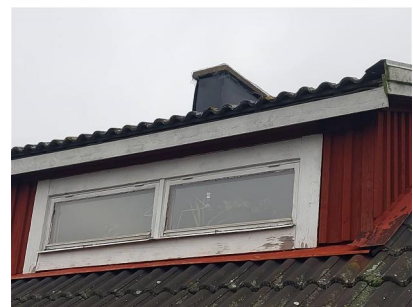
Källarfönster och fönster på övre plan är i behov av målning/underhåll.

Fönsterbågar och fönsterkarmar där målningsbehov finns riskerar att få fukt- och rötskador på grund av sämre vattenavvisande förmåga.

För att öka livslängden på fönster rekommenderas målning och underhåll.

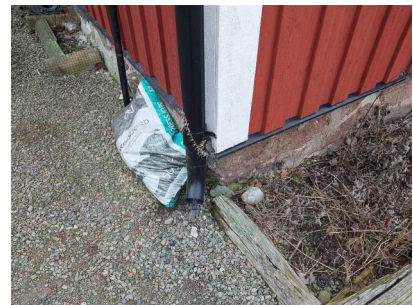
Stuprör är inte anslutet till markledning.

Stuprör som inte är anslutet till markledning kan medföra en ökad fuktbelastning på grundmur/sockel som i sin tur kan leda till fuktrelaterade skador.

Led bort dagvattnet från husgrunden.

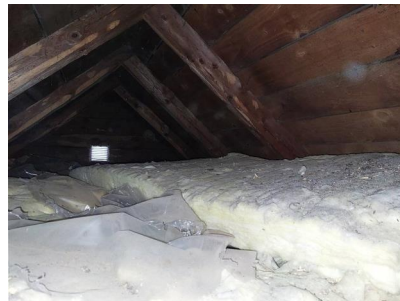
Vinden är tilläggsisolerad.

Eftersom vindsbjälklaget tilläggsisolerats så kommer klimatet på vindsutrymmet att ändras, främst vintertid. Detta i sin tur kan leda till uppfuktning av underlagstakets insida vilket kan resultera i mikrobiella skador (angrepp av mikroorganismer).

Fuktkvoten uppmättes till 12%.

Risk för mikrobiell tillväxt föreligger om den relativa fuktigheten i den omgivande luften är över 75%, vilket i furuvirke motsvarar en fuktkvot (FK) på 17%.

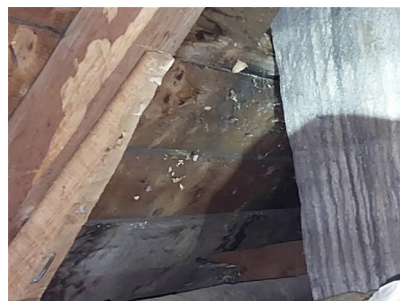
Underlagstaket har äldre fuktfläckar.

Noterade fuktfläckar uppstod innan takomläggningen.

Gamla angrepp av träskadeinsekter noterades.

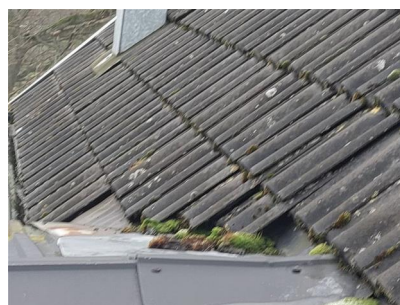
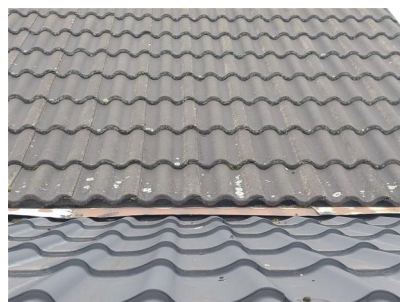
Plåtdetaljer har lokala rostangrepp.

Brister i taktäckningen kan leda till att regn- eller smältvatten tränger ner i underliggande takkonstruktion och orsakar fukskador.

Observera att takpappen under betongpannorna inte är utbytt vid takrenoveringen 1998/1999.

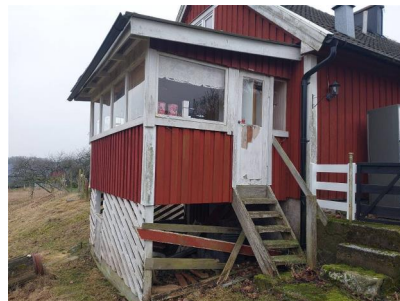
Fasadpanelen, vindskivor, dörr och plintar är i behov av målning/underhåll.

Fasadbeklädnad och träkonstruktioner där målningsbehov finns riskerar att få fukt- och rötskador på grund av sämre vattenavvisande förmåga. För att öka livslängden på fasadbeklädnaden rekommenderas målning och underhåll.

Lokala rötskador noterades.

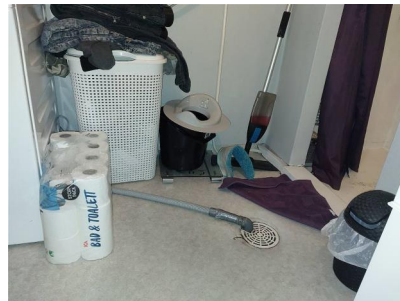
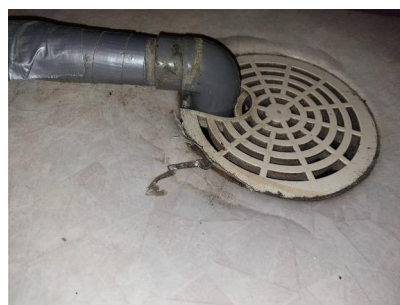
Våtrummet har äldre yt-/tätskikt då plastmattan har spruckit intill golvbrunnen.

Utrymmet är äldre och har passerat tiden för sin tekniska livslängd.

Renovering av utrymmet rekommenderas. Kontakta en behörig våtrumsentreprenör för en renovering. I samband med renoveringen bör omkringliggande konstruktioner kontrolleras för att upptäcka eventuella följdskador.

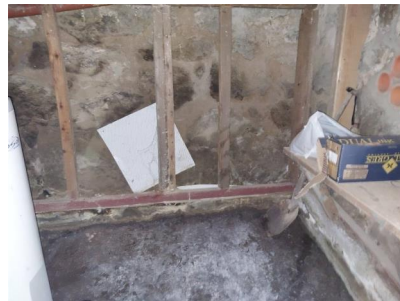
Med tanke på byggnadens ålder så kan man förvänta sig att dräneringen runt om huset samt det utvändiga fuktskyddet mot källarväggarna ej finns eller har en nersatt funktion. Detta medför oftast en ökad fuktgenomträngning i källaren.

I källaren finns spår av viss fuktgenomträngning då vissa delar av väggarna blir missfärgade samt att puts/färg släpper från underlaget.

Fuktgenomträngningen kan variera från att fritt vatten tränger in i källaren vid kraftig nederbörd, till att lite ytskikt som puts/färg släpper på ytterväggarna. Detta är oftast inget problem om man inte låter något organiskt material vara i kontakt med ytterväggar eller betonggolvet.

Det kan i vissa fall rekommenderas att man tillför värme i utrymmet samt att en luftavfuktare används i utrymmet.

Ta bort det organiska materialet framöver.

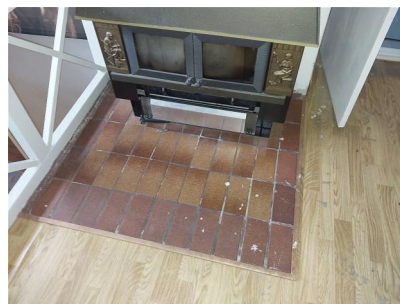
#### Klinker har släppt från underlaget ("Bom").

Felet som uppstått är att vidhäftningen mellan klinker och underlag har upphört. Sk "bom/ bomljud".

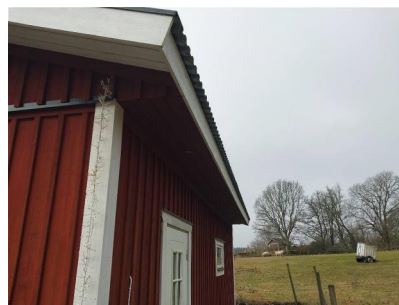
Hängrännor och stuprör saknas.

När hängrännor saknas utsätts fasad och grund för ökad fuktbelastning, vilket i sin tur kan leda till fuktskador i bakomliggande konstruktioner.
