Besiktningssprotokoll

Anticimex Försäkringsbesiktning i samarbete med Fastighetsbyrån

Fastighetsbeteckning: Lanternan 14	
Fastighetsadress: Skårvägen 7b	
Postnummer: 603 85	Ort: Norrköping

Besiktningdatum: 2025-02-04	Protokollnummer: 68818569
Temperatur: 3 °C	Väderlek: Mulet
Tekniker: Olle Österman	
E-post: Olle.Osterman@anticimex.se	
Kontor: Norrköping	
Närvarande: Fastighetsägare

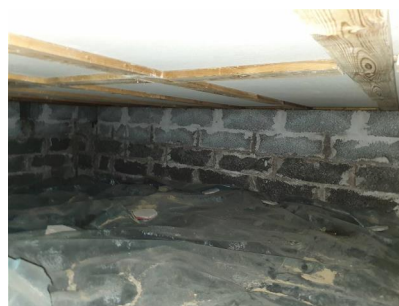
Utvändigt / Krypgrund

Vid kontroll av konstruktionen i krypgrund uppmättes fuktvärden under kritisk fuktnivå för mikrobiell tillväxt.

Golvbjälklaget ovan den uteluftsventilerade krypgrunden riskerar att drabbas av fuktskador på grund av naturlig fuktpåverkan. Detta kan i sin tur leda till mikrobiella skador (angrepp av mikroorganismer) som kan leda till att mikrobiell lukt sprids till boendemiljön.

Fuktkvoten uppmättes till 11%.

Risk för mikrobiell påväxt föreligger om fuktkvoten överstiger 17%.

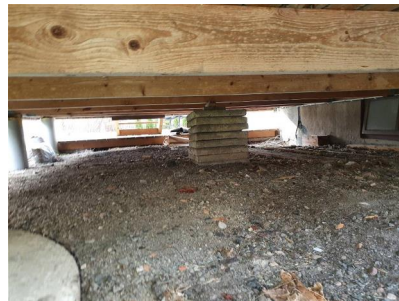
Utvändigt / Uterum

Bristfällig uppallning av bjälklag.

Övrigt: spricka i fönsterglas.

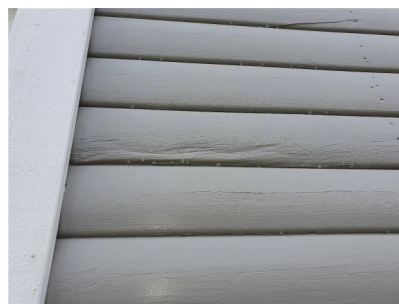
Utvändigt / Fasad

Fasadpanelen är ställvis i behov av målning/underhåll och enstaka rötskador noteras, främst mot norr.

Fasadbeklädnad och träkonstruktioner där målningsbehov finns riskerar att få fukt- och rötskador på grund av sämre vattenavvisande förmåga. För att öka livslängden på fasadbeklädnaden rekommenderas målning och underhåll.

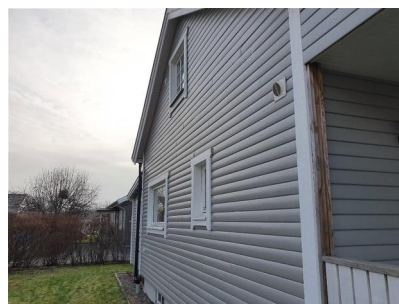
Utvändigt / Fönster

Överbleck saknas ovan fönster.

Avsaknad av bleck ovanför fönster medför en ökad risk för att vatten kan rinna in och orsaka fuktrelaterade skador i omkringliggande konstruktioner.

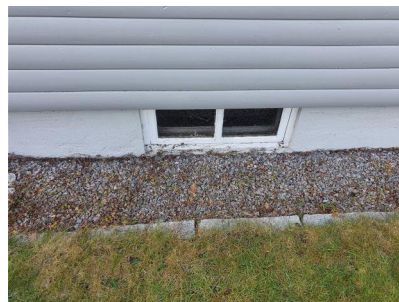
Källarfönster är i behov av målning/underhåll.
Sprickor i fönsterglas finns.

Fönsterbågar och fönsterkarmar där målningsbehov finns riskerar att få fukt- och rötskador på grund av sämre vattenavvisande förmåga.

Övrig risksynpunkt.
Ett par källarfönster ligger i nivå med mark.

För att öka livslängden på fönster rekommenderas målning och underhåll.

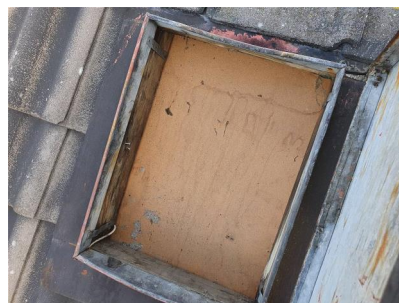
Utvändigt / Vind

- Mindre vindsutrymme har inte kunnat besiktas.
- Vindslucka på tak är igensatt.

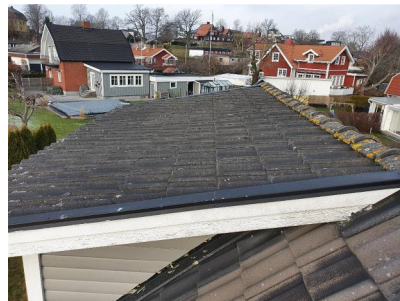
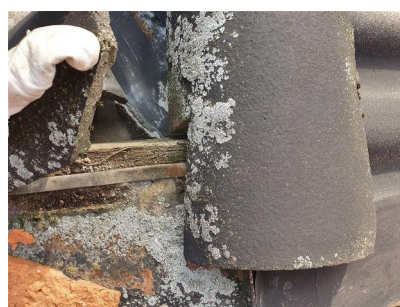
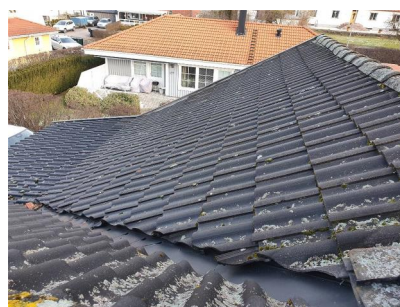
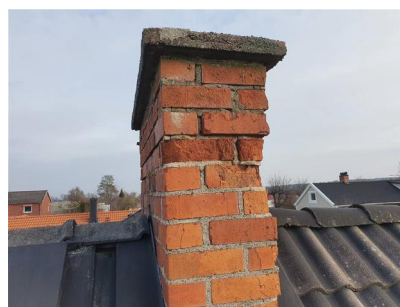
Utvändigt / Tak

Yttertaket är äldre.

Takpannor, plåtdetaljer och underlagspapp har enligt vår bedömning en begränsad livslängd. Eftersom husets taktäckning är äldre har det ett minskat motstånd mot vatteninträngning. Detta i sin tur kan leda till fuktskador på träläkt och vidare ner i underliggande konstruktioner.

Noteringar som är en risk ur fuksynpunkt:

- Takkupa som har lägre taklutning är ej anpassat för betongpannor.
- Otätheter noteras runt plåt, skorsten och vid enstaka nockpannor.
- Skorsten har vittringsskador.
- Mosspåväxt, dock i mindre omfattning.
- Vindslucka igensatt.

Kontakt med en takläggare rekommenderas för vidare kontroll av taket i sin helhet.

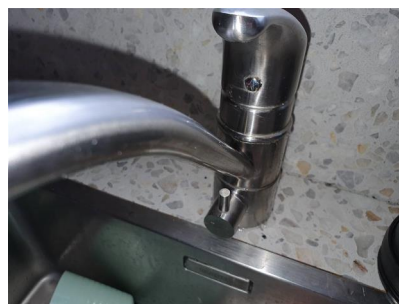
Entréplan / Kök

- ✗ Köksblandare läcker.
Kontakta en rörmokare för åtgärd.

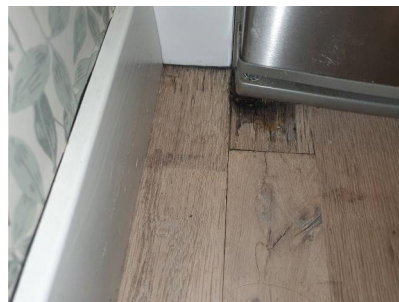
Mindre fuktpåverkat golv framför kyl.

Fuktindikering utan anmärkning.

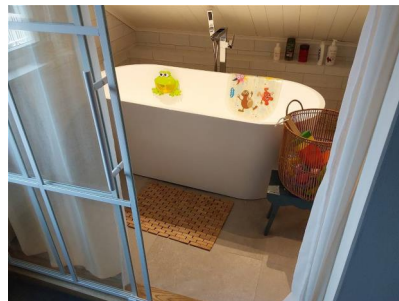
Övre plan / Badrum/Wc

Normala fuktvärden indikerades mot klinker/kakel.

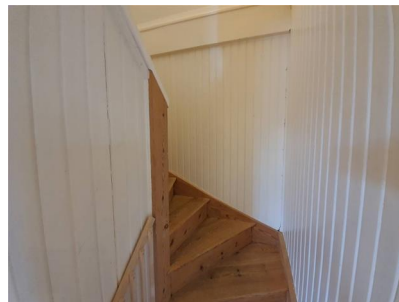
Övre plan / Trappa

Handledare finns ej.

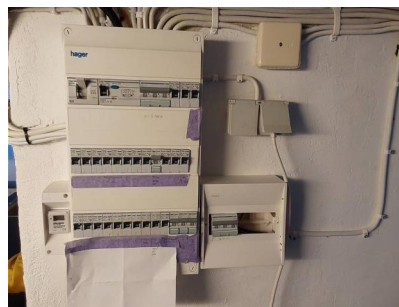
Källarplan / Hall

Gruppförteckning över elcentralen saknas.

"Gruppförteckning" är en lista som ska vara placerad vid elcentralen. Den visar vilka säkringar som är anslutna till vilka armaturer, vägguttag och apparater. Den är också till för att underlätta vid felsökning och elarbeten.

El-centralen har jordfelsbrytare.

Kontakta en elektriker för att upprätta en gruppförteckning som placeras i närheten av elcentralen.
