Fastighetsuppgifter

Husby Tegelbruk 2:10

**Besiktningssuppgifter**

Uppdragsnummer	A31496
Besiktningsdatum	2025-02-04
Besiktningföretag	OBM Byggnadsmiljö AB
Besiktningförrättare	Mattias Hallberg
Närvarande	Säljare
Giltig till och med	2026-02-04

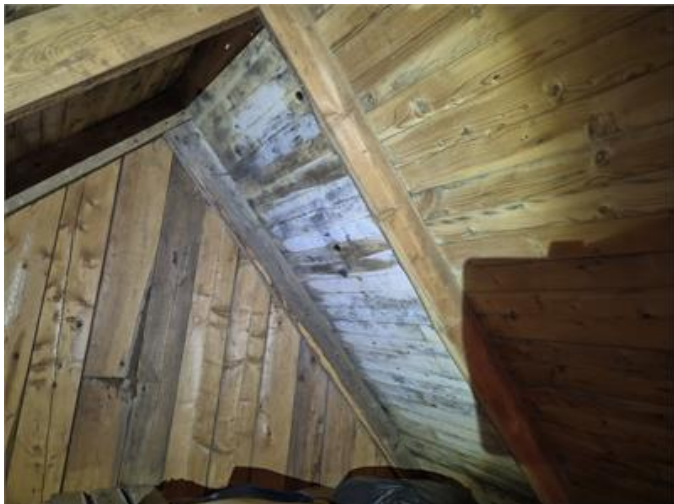
Även om samtliga noteringar i protokollet är av vikt så bör störst fokus läggas vid den noteringen som gjordes på vinden. Detta hör ihop med ventilationen i bostaden och man bör därmed förbättra bostadens ventilation.

Besiktningsresultat					
Bedömningsskala: 1 = Utan anmärkning, 2 = Påpekande, 3 = Bör åtgärdas, 4 = Ej besiktningsbart					
Byggnadsdel	1	2	3	4	Anmärkning
Vind		X			Mikrobiell påväxt förekommer på underlagstakets undersida, se kommentar/riskanalys. Vinden besiktades från landgång.
Sidovind	X				
Allmänt hela huset		X			Allmänventilationen bedöms rent generellt vara bristfällig och bör förbättras.
Övre plan					
Hall	X				
Badrum		X			- Fönster placerat i plats för bad/dusch - Rör genomföring förekommer i vägg i våtzon 1 - Utrymme under kommod ej besiktningsbart.
Sovrum 1		X			Fuktfläckar förekommer på vägg, dessa är fuktindikerade utan anmärkning. Fastighetsägaren informerar om att det tidigare regnat in när fönstret varit öppet.
Sovrum 2	X				
Sovrum 3	X				
Entréplan					
Entréhall	X				
Tvättstuga		X			- Golvbrunnen är enligt gällande anvisningar monterad för nära vägg. - Golvbrunn ej besiktningsbar pga smuts - Rör genomföring förekommer i golv. - Eluttag sitter löst.

Mikrobiell påväxt förekommer på yttertaket insida. Orsak samt omfattning bör fastställas och åtgärdas i erforderlig omfattning, se även info på protokollets näst sista sida, pos. 3.

Bild från vinden.

En vind som har mikrobiella skador på yttertaket insida och där läckage genom yttertaket kan uteslutas bör undersökas noggrant. Orsaken kan vara att varm inneluft tränger upp på vinden på grund av otätheter i vindsbjälklaget. Den varma luften som befuktats i inomhusmiljön kan kondensera eller skapa en hög fuktighet i det kallare yttertaket. Om detta inträffar är det av största vikt att även undersöka byggnadens allmänventilation, vindens isoleringstjocklek, ångspärr, ventilationsspalter m.m.

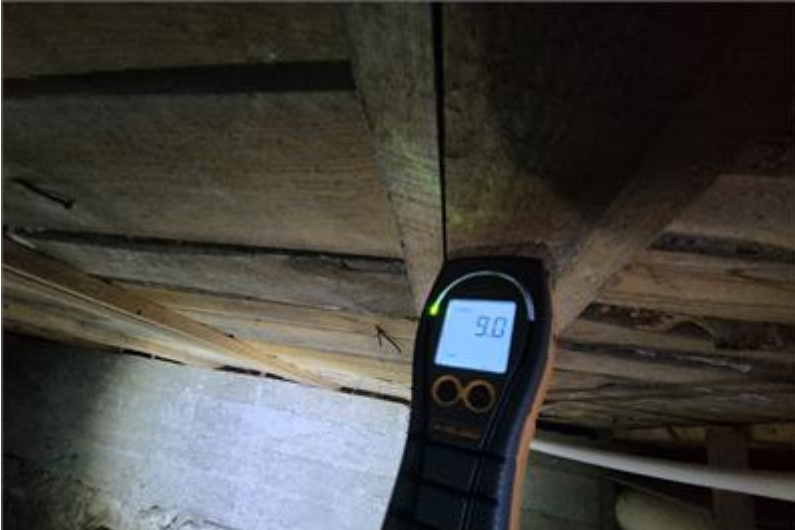
Byggnadsdel	Krypgrund
Konstruktionsdel	Blindbotten
Konstruktionsuppbyggnad

Det kritiska gränsvärdet för mikrobiell tillväxt brukar anges till ca 15-17% fuktkvot (FK).

FK uppmättes till 9 %
