# Besiktningsprotokoll

Anticimex Försäkringsbesiktning i samarbete med Fastighetsbyrån

| Fastighetsadress:<br>Ringduvevägen 25 | |

| Besiktningsdatum:<br>2025-01-20 | Protokollnummer:<br>68801970 |

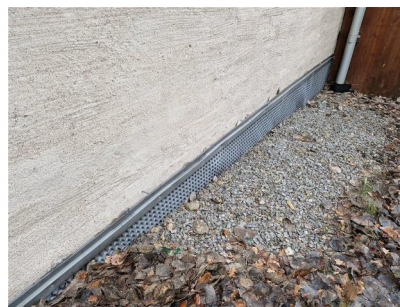
Utvändigt fuktskydd ligger oskyddat ovan mark.

Risk finns att det utvändiga fuktskyddet skadas och funktionen försämras.

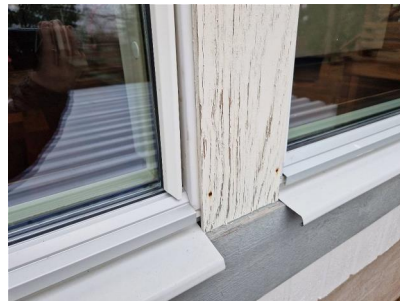
Fönster är i behov av målning/underhåll.

För att öka livslängden på fönster rekommenderas målning och underhåll.

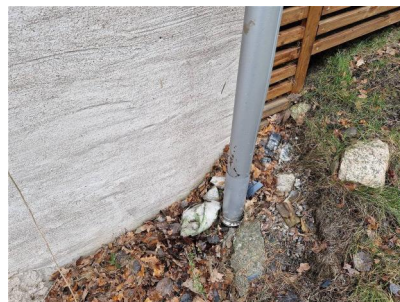
Stuprör avslutas nära husliv.

Stuprör som avslutas intill husliv (ovan mark) kan medföra en ökad fuktbelastning på grundmur/sockel med fuktrelaterade skador som följd.

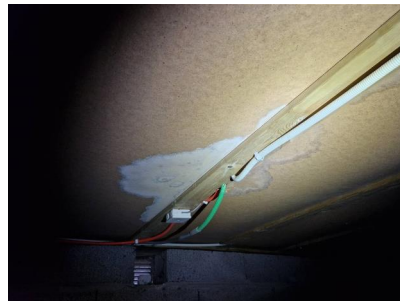
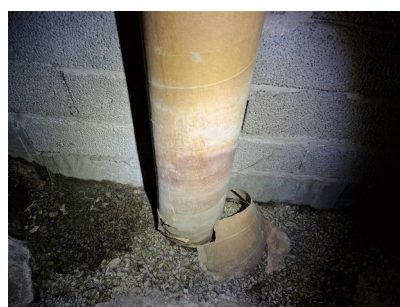
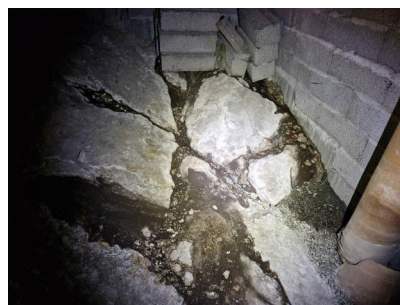
Vid kontroll av konstruktionen i krypgrund uppmättes fuktvärden under kritisk fuktnivå för mikrobiell tillväxt och normal lukt upplevdes.

- Lokala torra fuktfläckar och mikrobiell påväxt finns under kök och badrum. Dessa bedöms som äldre. (se även under lämnade upplysningar)
- Vatten tar sig in i grunden via sprickor i berget, gjutformar av organiskt material finns kvar runt plintar.
- Väggkonstruktion till pannrum står med kontakt av mark.

Golvbjälklaget ovan den uteluftsventilerade krypgrunden riskerar att drabbas av fuktskador på grund av naturlig fuktpåverkan. Detta kan i sin tur leda till mikrobiella skador (angrepp av mikroorganismer) som kan leda till att mikrobiell lukt sprids till boendemiljön.

Fuktkvoten uppmättes till 13 %.

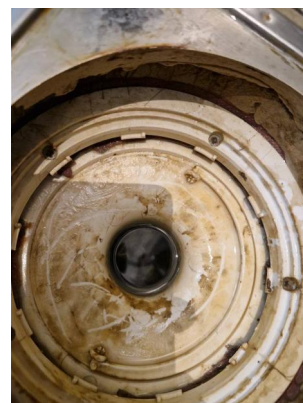
Våtutrymmet har äldre yt-/tätskikt.  
Tätskikt är felmonterat i golvbrunnen. (Manschett sticker ut under klämring)  
Golvbrunn placerad för nära vägg.

Eftersom funktionen, som innebär att ytskiktet/tätskiktet ska vara vattentätt, kan vara nedsatt finns en ökad risk att vatten tränger igenom ytskiktet/tätskiktet med vattenskador i omkringliggande konstruktioner som följd.

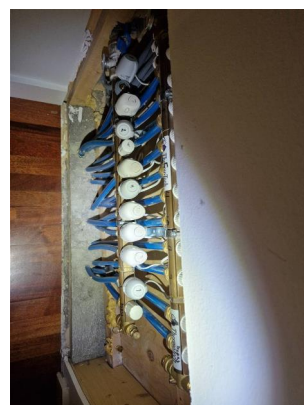
Rörslits saknar vattentät botten.

En rörslits ska ha en vattentät botten och vara försedd med skvallerrör. När det saknas ökar risken för att ett läckage inte upptäcks i tid. Det kan leda till fuktskador i omkringliggande konstruktioner.
