Fastighetsuppgifter

Åsa 4:136

Åsa Gärdesväg 2

Uppdragsnummer	O26878
Besiktningsdatum	2025-02-05
Besiktningföretag	OBM Besiktning Väst AB
Besiktningförrättare	Markus Grunditz
Närvarande	Anhörig till säljare
Giltig till och med	2026-02-05

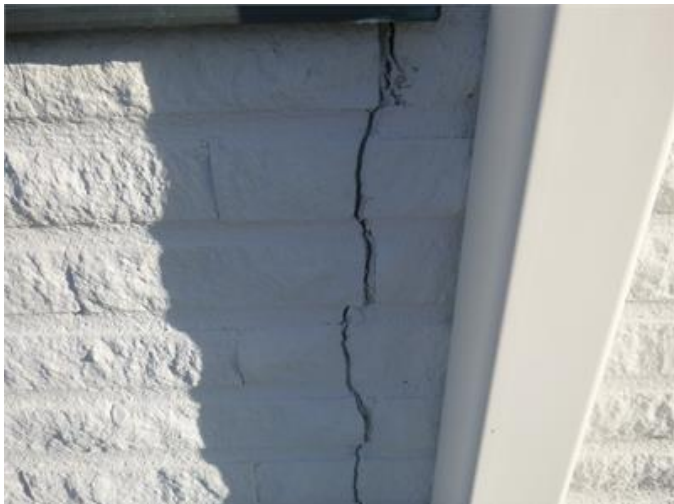
Om det förekommer sprickor/stensläpp i fasaden finns det en risk att vatten kan tränga in och orsaka skador som påverkar byggnaden negativt.

Bilden visar exempel på spricka i fasaden.

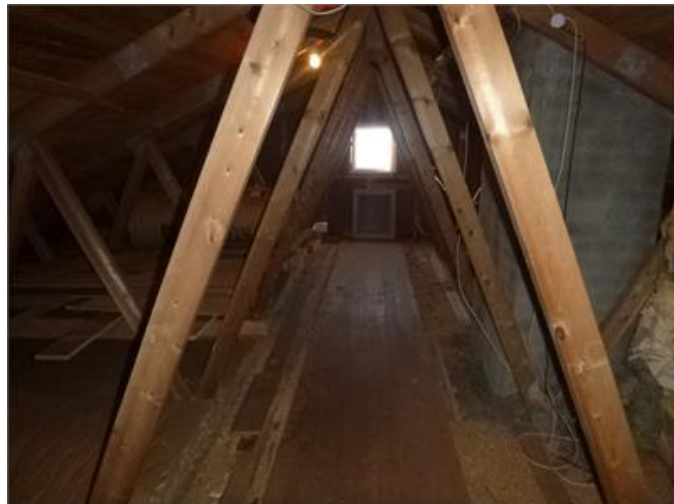
Bilden visar vy av vind.

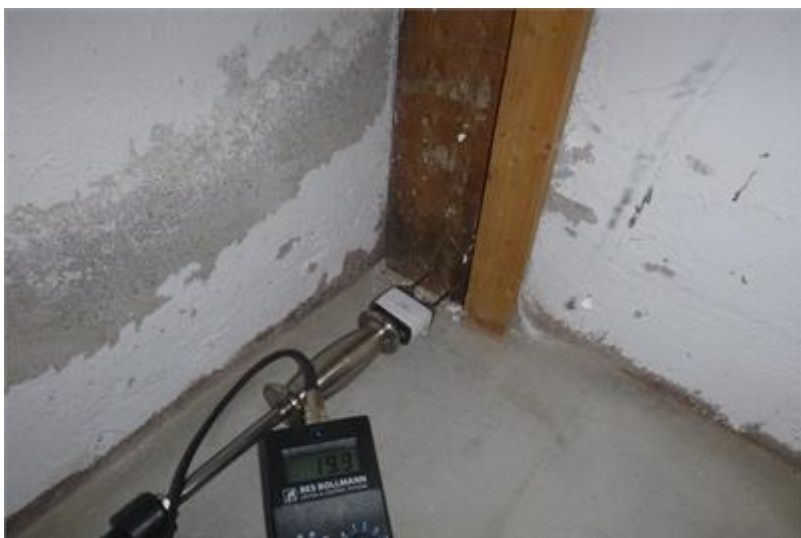
Det kritiska gränsvärdet för mikrobiell tillväxt är ca 17% fuktkvot i trä.

Vid kontroll av konstruktion mättes fuktkvoter stickprovsvis i en trädetalj i förrådet till mellan 19- 20% fuktkvot. Missfärgningar/puts/färgsläpp förekommer i vissa väggar. Provhålstagning/fuktmätning har ej utförts i golvkonstruktionen samt i den påreglade ytterväggen p.g.a. att den enligt uppgift består av Nivellgolv samt väggen av plåtreglar.

Notera att stickprovsmässig undersökning är utförd. För att säkert fastställa konstruktionens uppbyggnad, kondition och fuktstatus måste en mer omfattande undersökning utföras. Det rekommenderas att denna besiktning kompletteras med en fördjupad undersökning för att utreda orsaken till samt omfattningen av de fuktrelaterade skadorna/bristerna.
