**Fastighetsuppgifter**

Stinsen 8

Lillgränd 1

## Bilaga 1 för kontroll av valda konstruktioner

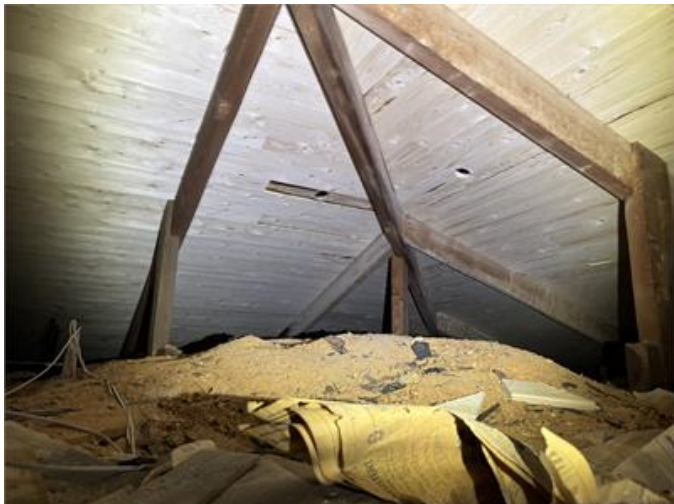
| Besiktningsresultat | | | | | |
|---|---|---|---|---|---|
| Nockvind | | X | | | Fuktfläckar förekommer på underlagstak, vilket bör kontrolleras regelbundet för att fastställa om åtgärdsbehov föreligger. |
