Fastighetsuppgifter

Sydängen 1

Storåsgatan 11

**Besiktningssuppgifter**

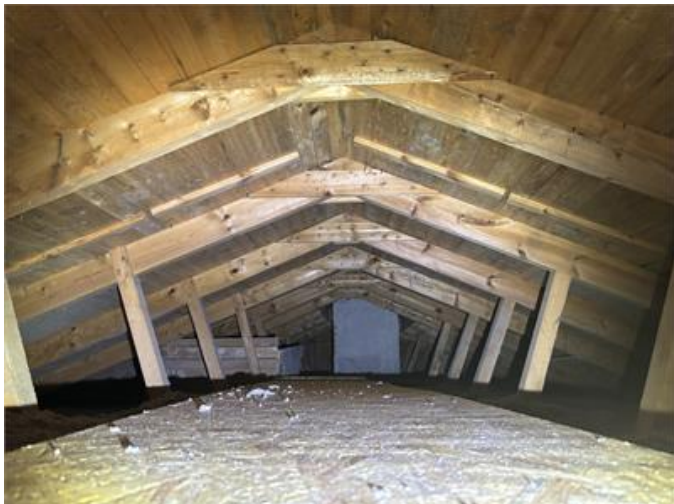
| Besiktningresultat | | | | | |
|---|---|---|---|---|---|
| Nockvind | | X | | | Mikrobiell påväxt förekommer i begränsad omfattning, vilket bör kontrolleras regelbundet så att skadorna inte förvärras. |
