# Besiktningsprotokoll

Anticimex Försäkringsbesiktning i samarbete med Fastighetsbyrån

| Fastighetsadress:<br>Forsa Gläntan | |

| Besiktningsdatum:<br>2025-02-04 | Protokollnummer:<br>68818273 |

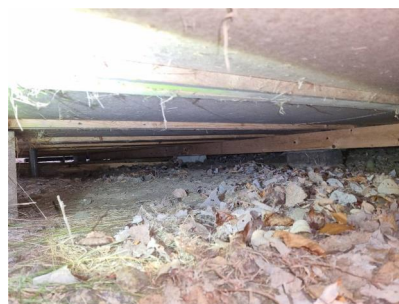
Vid kontroll av konstruktionen i plintgrunden uppmättes fuktvärden under kritisk fuktnivå för mikrobiell tillväxt och normal lukt upplevdes.

Fuktkvoten uppmättes till 16 % i blindbottenbrädor.

Det finns risk för mikrobiell tillväxt om den relativa fuktigheten (RF) i den omgivande luften är över 75 %. I furuvirke motsvarar det en fuktkvot (FK) på 17 %.

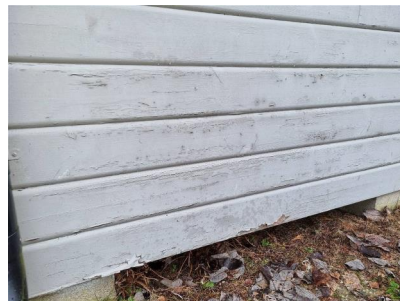
Fasadpanelen är i behov av målning/underhåll.

För att öka livslängden på fasadbeklädnaden rekommenderas målning och underhåll.

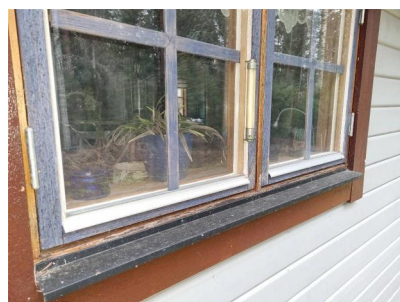
Fönster är i behov av målning/underhåll.

För att öka livslängden på fönster rekommenderas målning och underhåll.

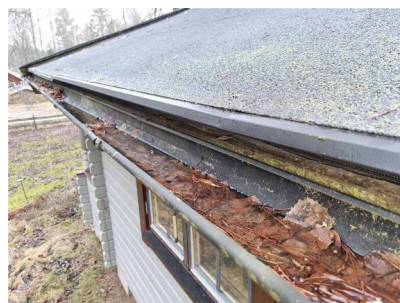
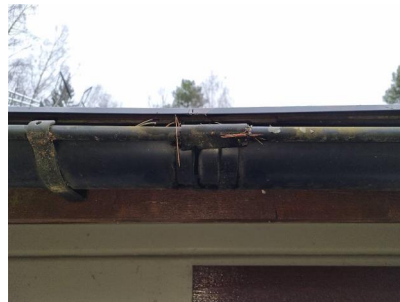
Hängrännor är skräpfyllda och läcker bitvis i skarvar.

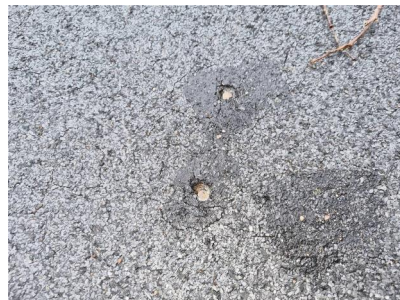
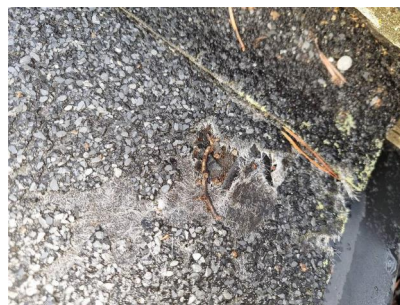
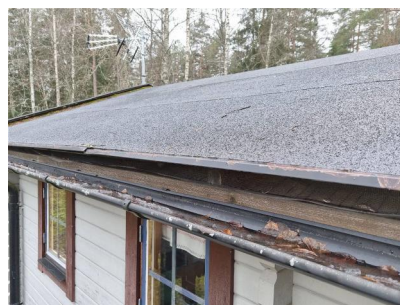
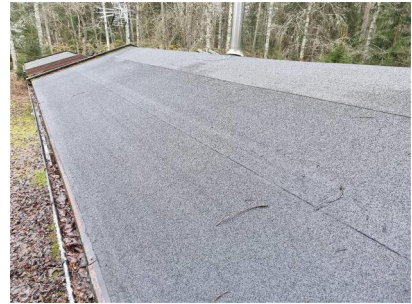
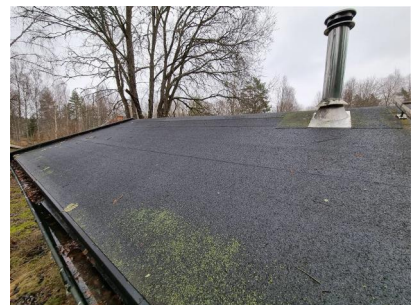
Den punkten i protokollet jag främst vill belysa gäller taket. Pappen är äldre och skador noterades som både beror på ålder samt att pappen bitvis är spikad.

Takpappen är äldre och skador. Bitvis bågnar även spånten.

Äldre takpapp och skador innebär att fuktskyddet har nedsatt funktion, vilket kan leda till fuktskador i underliggande konstruktioner.

Vi rekommenderar att man kontaktar en takläggare för omläggning av taket och i samband med detta bör man även kontrollera om eventuella följskador uppstått.

Vi rekommenderar att du kontaktar en takläggare för omläggning av taket och i samband med detta bör man även kontrollera om eventuella följskador uppstått.

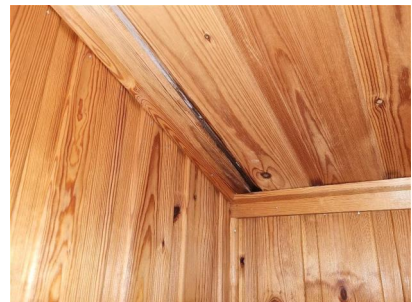
Fuktfläck/missfärgning noterades i tak/väggvinkel.

Fuktfläckar kan bero på olika saker, och kan vara ett tecken på en tidigare eller en pågående fuktskada.

Vi rekommenderar att man undersöker detta vidare för att säkerställa orsaken och omfattningen. Vid besiktningen kunde jag inte fastställa ifall detta hänger ihop med de befintliga skadorna på taket eller ej.

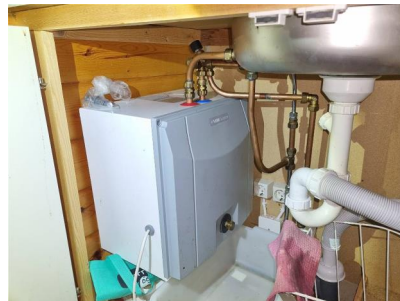
Som köpare bör man även känna till att varmvattenberedarna är olämpligt placerade i utrymmen utan tätskikt vilket ökar risken för fuktrelaterade skador i omkringliggande konstruktioner vid ett läckage.

Varmvattenberedaren är olämpligt placerad och plastunderlägg saknas under vitvaror.

När varmvattenberedaren finns i ett utrymme utan tätskikt ökar risken för fuktrelaterade skador i omkringliggande konstruktioner vid ett läckage.

För att upptäcka eventuella läckage, installera ett fuktskydd under vitvaror.

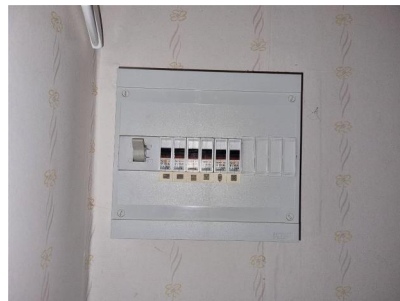
Jordfelsbrytare finns ej.

Det finns inget krav att hus byggda före år 2000 ska ha jordfelsbrytare. Jordfelsbrytaren minskar dock risken för personskador och brand orsakade av elanläggningen.

Kontakta en elektriker för kontroll och åtgärd.

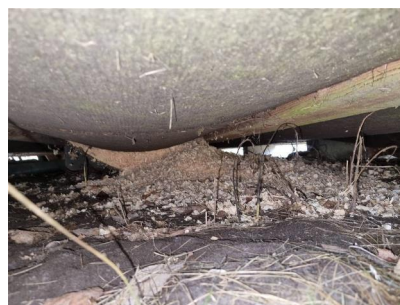
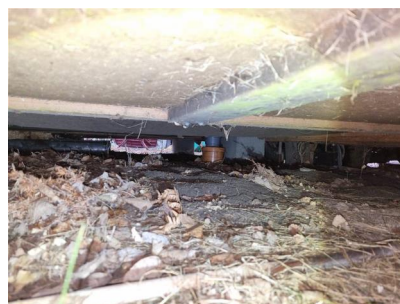
Trossbottenskivor har släppte.

Vid kontroll av konstruktionen i plintgrunden uppmättes fuktvärden under kritisk fuktnivå för mikrobiell tillväxt och normal lukt upplevdes.

Fuktkvoten uppmättes till 16 % i blindbottenbrädor.

Det finns risk för mikrobiell tillväxt om den relativa fuktigheten (RF) i den omgivande luften är över 75 %. I furuvirke motsvarar det en fuktkvot (FK) på 17 %.

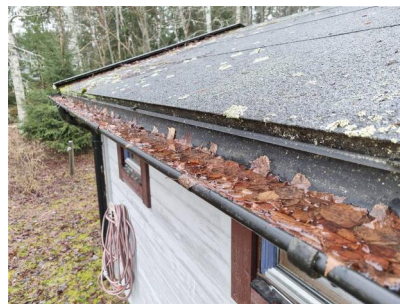
Hängrännor är skräpfyllda.

För att förhindra översvämning rekommenderas rensning av hängrännor.

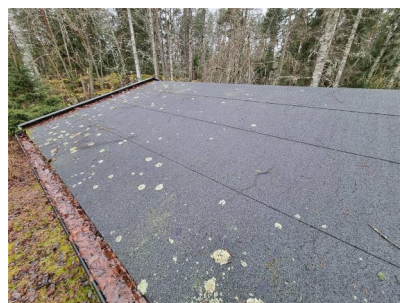
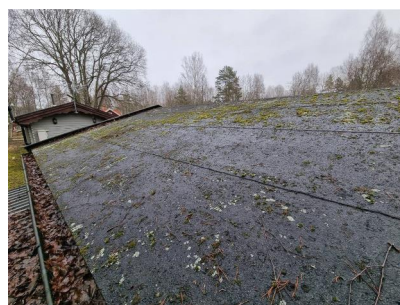
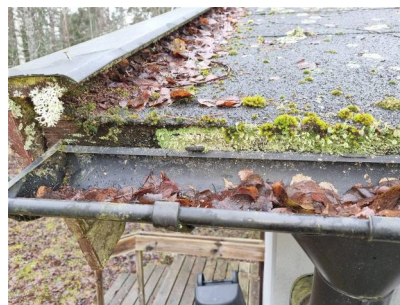
Även uthusets tak är äldre och brister noterades mot takfoten främst på grund av att takfotsfotplåt saknas.

Takpappen är äldre och takfotsplåt saknas, även smärre rötskador noterades.

Tätskiktet på ett platt/låglutande tak har enligt vår bedömning en begränsad livslängd. Eftersom takpappen är äldre har det ett minskat motstånd mot vattengenomträngning. Detta i sin tur kan leda till att takkonstruktionen drabbas av fuktskador.

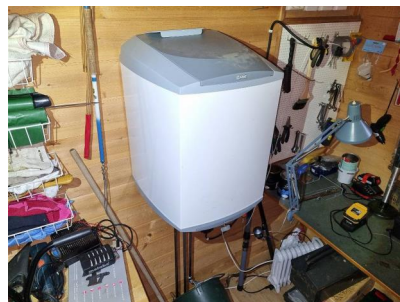
Varmvattenberedaren är olämpligt placerad.

När varmvattenberedaren finns i ett utrymme utan tätskikt ökar risken för fuktrelaterade skador i omringliggande konstruktioner vid ett läckage.
