Fastighetsuppgifter

Rödlingen 2

Sjönäsgatan 13

Uppdragsnummer	B4802
Besiktningdatum	2025-01-30
Besiktningföretag	OBM Besiktning Väst AB
Besiktningförrättare	Magnus Henriksson
Närvarande	Fastighetsägaren och mäklaren
Giltig till och med	2026-01-30

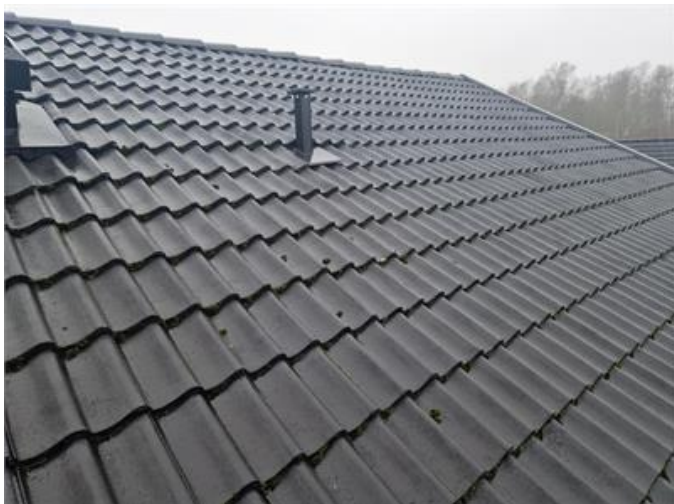
Tak: Då taktäckningen är av äldre standard har det ett minskat motstånd mot vatteninträngning. Detta i sin tur kan leda till fuktskador på takkonstruktionen vilket kan påverka byggnaden och dess inomhusklimat negativt.

Vy på yttertak

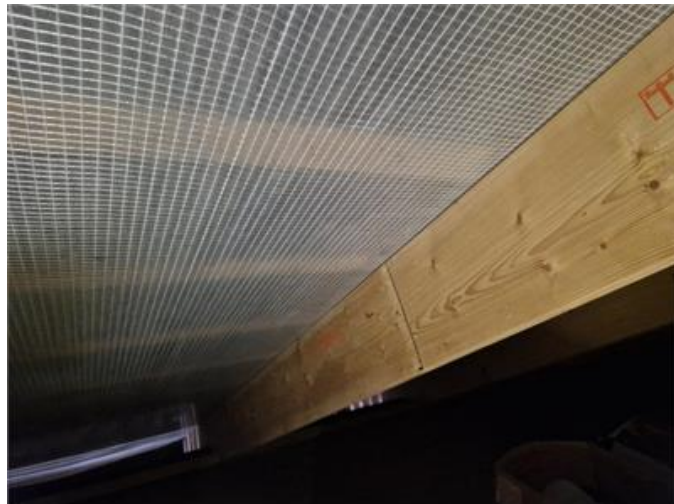
Vy på underlagstak

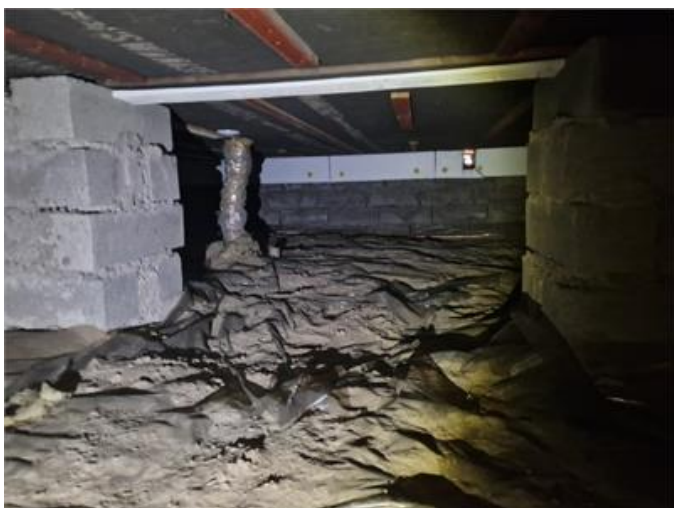
Vy i krypgrund

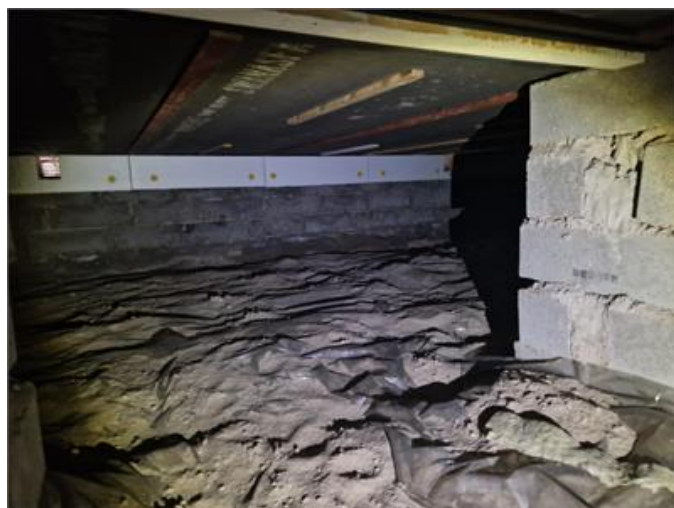
Vy i krypgrund

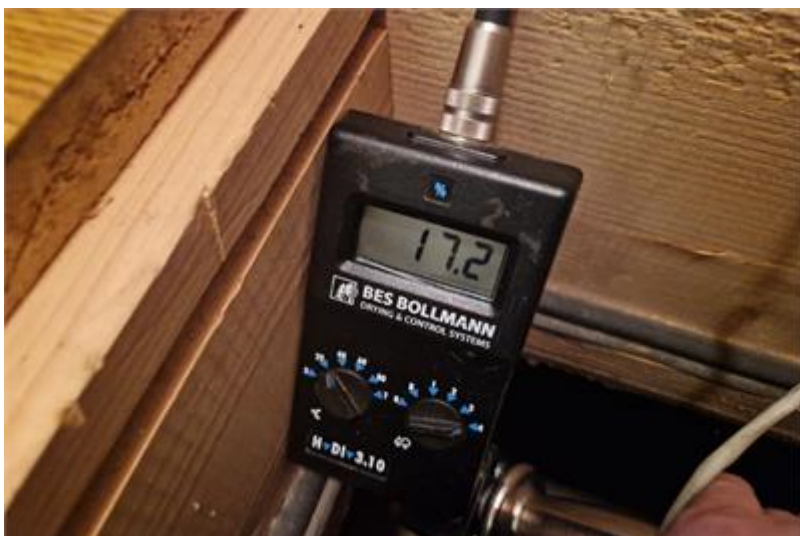
Byggnadsdel	Krypgrund
Konstruktionsdel	
Konstruktionsuppbyggnad	Träbjälklag med isolering och trossbottensklivor med asfaboard . Markytan har plastfolie

Vid besiktningen utförs stickprovsmässiga fuktmätningar mot trossbotten/träbjälklag. Fuktkvoten visade på 17-18 % och gränsvärdet för mikrobiell påväxt ligger på 17%. Det rekommenderas en fortsatt teknisk utredning för att kontrollera orsaken till och omfattningen av detta,
