Dalian 8

Årsundavägen 48

**Besiktningssuppgifter**

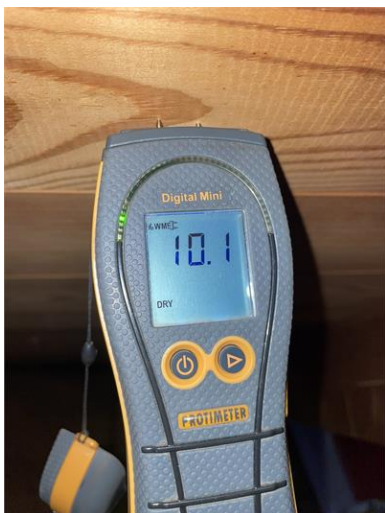
Allmän konstruktionskontroll av vind:
Fuktkvoten uppmättes i trä i yttertaket innersida till 10,1% FK. Dessa värden kommer sannolikt att ändras med årstiden. Det kritiska gränsvärdet för mikrobiell tillväxt brukar anges till ca 17% fuktkvot (FK).

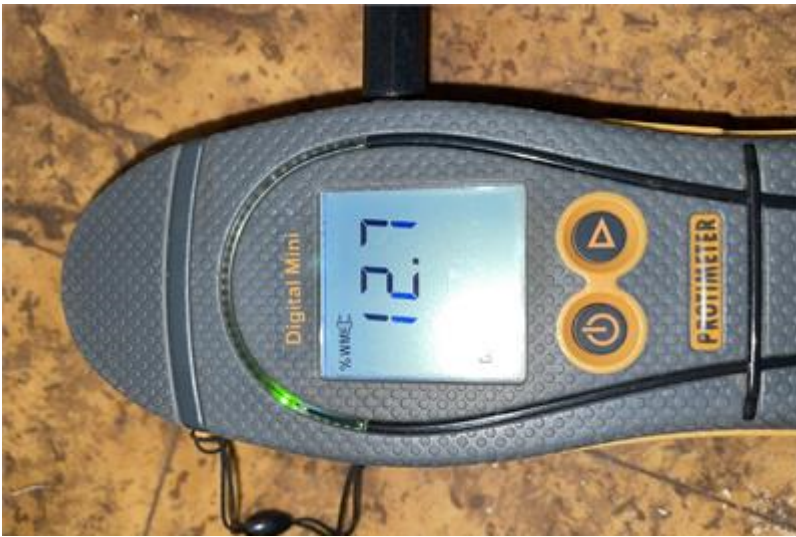
Byggnadsdel	Utreglad väggkonstruktion/flytande golvkonstruktion, verkstad
Konstruktionsdel	Syll
Konstruktionsuppbyggnad	Vägg: källaryttervägg, plast, träreglar, isolering, väggskiva. Golv: Betongplatta, cellplast, spånskiva.

I provhål i den utreglade väggens/flytande golvets syll uppmättes fuktkvot till 12,7% FK. Dessa värden kommer sannolikt att ändras med årstiden. Det kritiska gränsvärdet för mikrobiell tillväxt brukar anges till ca 17% fuktkvot (FK). Notera att stickprovsmässig undersökning är utförd . Se även kommentar/riskanlys.
