Besiktningssprotokoll

Anticimex Försäkringsbesiktning i samarbete med Fastighetsbyrån

Fastighetsbeteckning: Slätten 1:34	
Fastighetsadress: Lillestocksvägen 126	
Postnummer: 439 63	Ort: Frillesås

Besiktningdatum: 2025-01-29	Protokollnummer: 68766793
Temperatur: 5 °C	Väderlek: Molnigt
Tekniker: Lars Kullenstein	
E-post: Lars.Kullenstein@anticimex.se	
Kontor: Göteborg	
Närvarande: Fastighetsägare

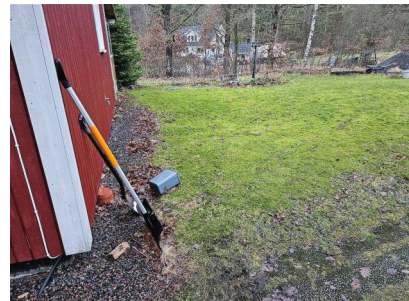
Utvändigt / Markförhållanden

Marken lutar delvis mot huset.

Detta innebär en ökad fuktbelastning mot grunden vilket i sin tur kan orsaka fuktskador i huset.

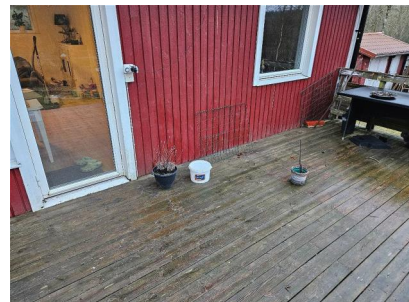
Utvändigt / Sockel

Delar av sockeln är obesiktad då altanen döljer den bakomliggande konstruktionen.

Kondensvatten från luftvärmepumpens utedel leds inte bort från husgrunden.

Under befintlig värmepump finns dock en balja placerad för att samla kondensvatten.

Det rekommenderas att detta fortsättningsvis används.

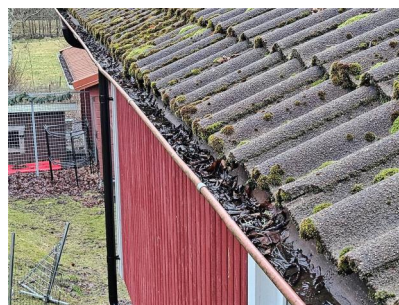
Utvändigt / Hängrännor / Stuprör

Hängrännor är skräpfyllda.

Eftersom hängrännor är fulla med skräp finns risk för fuktskador på fasad och sockel då vatten kan svämma över.

För att förhindra översvämning rekommenderas rensning av hängrännor.

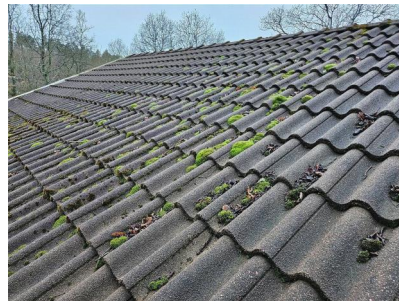
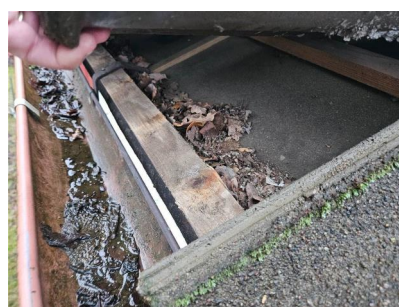
Utvändigt / Tak/Vind

Yttertaket är äldre och i behov av renovering/omläggning. Plåthugar/beklädnader är till viss del rostangripna. Mossa förekommer på takpannor. Löv/skräp finns under takpannor. Vindskivor är i behov av målning/underhåll. Vidare förekommer missfärgningar på undertaksbrädor vid murstocken på nockvinden

Vinden är tilläggsisolerad. Eftersom vindsbjälklaget tilläggs isolerats så kommer klimatet på vindsutrymmet att ändras, främst vintertid. Detta i sin tur kan leda till uppfuktning av underlagstakets insida vilket kan resultera i mikrobiella skador (angrepp av mikroorganismer).

Mikrobiell lukt känns i vindsutrymmet. Trots att fuktindikering gav fuktvärden under kritisk fukt nivå känns en mikrobiell lukt i vindsutrymmet. Vi rekommenderar en fördjupad undersökning för att bedöma orsak och omfattning.

Taket är äldre och har passerat tiden för sin tekniska livslängd. Renovering av yttertaket rekommenderas. Kontakta en tak entreprenör för en renovering. I samband med renoveringen bör omkringliggande konstruktioner kontrolleras för att upptäcka eventuella följdskador.

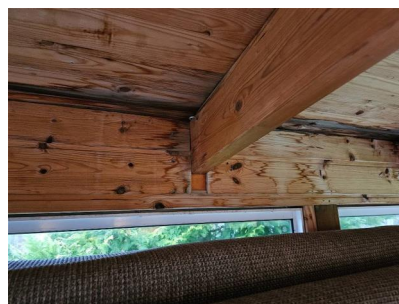
Utvändigt / Uterum

Uterum har ett allmänt renoverings och underhållsbehov då det bl.a. förekommer läckage i takkonstruktion, fasad är i behov av målning/underhåll och dörr är fuktskadad.

Det rekommenderas att byggtreprenör kontaktas för bedömning av orsak/omfattning samt lämpliga åtgärder.

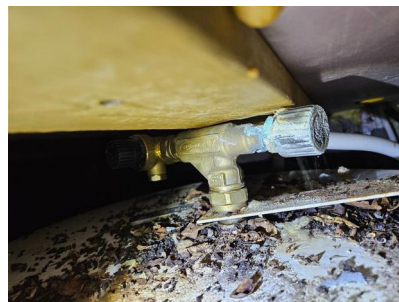
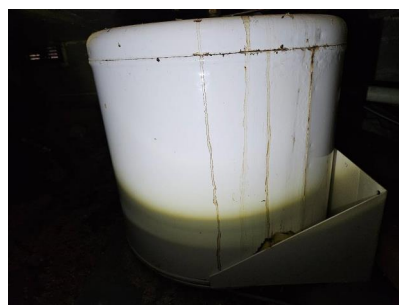
Varmvattenberedaren är olämpligt placerad.
Ärg samt rinnmärken/rost förekommer på
rörkopplingar/varmvattenberedare.
Blindbottenbräda trycker på rörkoppling.

Det rekommenderas att VVS-tekniker kontaktas för bedömning samt
lämpliga åtgärder.

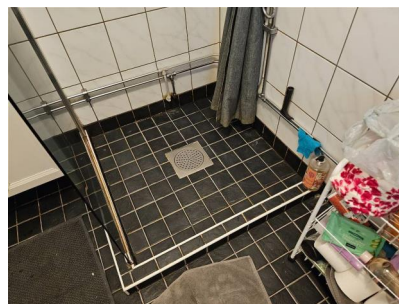
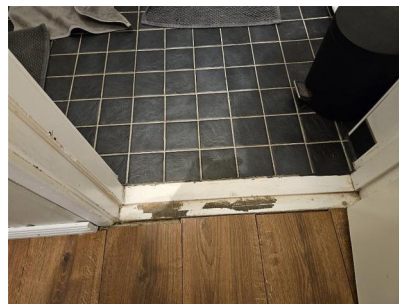
Entréplan / Dusch/Toalett

Rör genomföring finns i vägg i duschzon vilket inte är fackmässigt utfört.

Rör genomföringar i väggen medför en ökad risk för att vatten tränger in i omkringliggande konstruktioner och orsakar fuktskador. *Fackmässigt utförande innebär att arbetet ska utföras enligt Boverkets byggregler, gällande branschregler samt monteringsanvisningar för samtliga material. Om dessa regler och anvisningar inte följs och en skada inträffar, riskerar du att få en nedsatt eller, i värsta fall, helt utebliven skadeersättning från ditt försäkringsbolag (villahem).

Golvlutningen mot golvbrunnen är bristfällig.

Brister i golvet och/eller tätskiktets lutning medför risk för att vatten tränger in i omkringliggande konstruktioner/utrymmen vilket i sin tur orsakar fuktrelaterade skador. Det medför också ökad risk för att vatten blir stående i golvet lågpunkter, vilket kan orsaka missfärgningar på klinker/fogar samt att "unken" lukt uppstår.

Då det finns en förhöjning mellan duschzon och övrig golvyta i utrymmet kan vattnet inte vid till exempel läckage på handfatskopplingar/wc-stol ta sig till golvbrunn.

Risk finns därmed att vatten kan rinna ut i angränsande rum med fuktrelaterade skador som möjlig följd.

Ingen tröskelhöjd med uppvik av tätskikt finns ut mot entrén.
