**Fastighetsuppgifter**

Hyndevad 5:2

Borsöknavägen 70

**Besiktningsuppgifter**

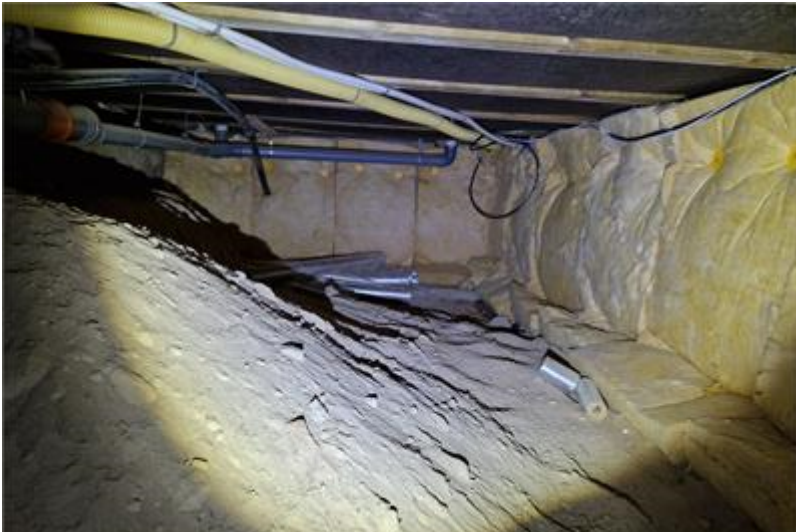
Det kritiska gränsvärdet för mikrobiell tillväxt brukar anges till ca 15-17% fuktkvot (FK).

FK i aktuell grund uppmättes till 7% och ingen avvikande lukt upplevdes i utrymmet.

Notera att stickprovsmässig undersökning är utförd samt att mätvärden normalt sett varierar över årstiderna varför dessa i sig inte kan beskriva omfattningen av en problematik eller garantera frånvaro av sådan. För att säkert fastställa konstruktionens kondition och fuktstatus måste en mer omfattande undersökning utföras.
