**Fastighetsuppgifter**

Fastighetsbeteckning  
Strängnäs-Lundby 7:29  
Adress  
Lundbyslingan 33  
645 94 Strängnäs

Uppdragsnummer      A31533  
Besiktningdatum      2025-02-05  
Besiktningföretag      OBM Byggnadsmiljö AB  
Besiktningförrättare      Connie Åkerlund  
Närvarande      Säljare  
Giltig till och med      2026-02-05

Byggnadsbeskrivning Enplans fritidshus	Byggnadsår 1971
Till eller ombyggnad Huset tillbyggt. Årtal och omfattning okänt.	Övrigt Huset möblerat vid besiktningstillfället.

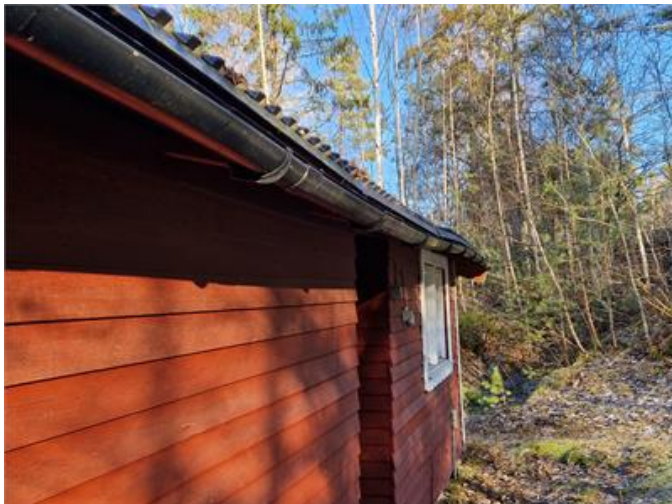
X		Äldre fönsterkassetter förekommer, se därför info på protokollets sista sida pos. 11.
Entréhall	X				
Allrum	X				
Entréhall 2	X				
Sovrum 1	X				
Sovrum 2	X				
Dusch/Wc		X			- Rör genomföringar i golv i renoverat utrymme är ett avsteg från branschrekommendationerna. - Hela golvet lutar ej mot golvbrunnen, lokala lågpunkter förekommer.
Kök	X				
<b>Utvändigt</b>					
Tak		X			- Plåtdetaljer behöver delvis justeras. - Taket är ojämnt. Se även ovan under rubriken Allmänt. - Otätheter förekommer mellan skorsten och skorstensplåt. - Taket var frostbelagt vid besiktningsstillfället.
		X			Fläckar/Missfärgningar förekommer i takfot. Dessa fuktindikerades stickprovsmässigt utan anmärkning vid besiktningsstillfället men bör kontrolleras regelbundet för att se om förändringar sker.
Hängrännor och stuprör		X			Bakfall förekommer på hängrännor. Se även bild sid 5.

Hängrännor och Stuprör:  
Bakfall förekommer på hängrännor

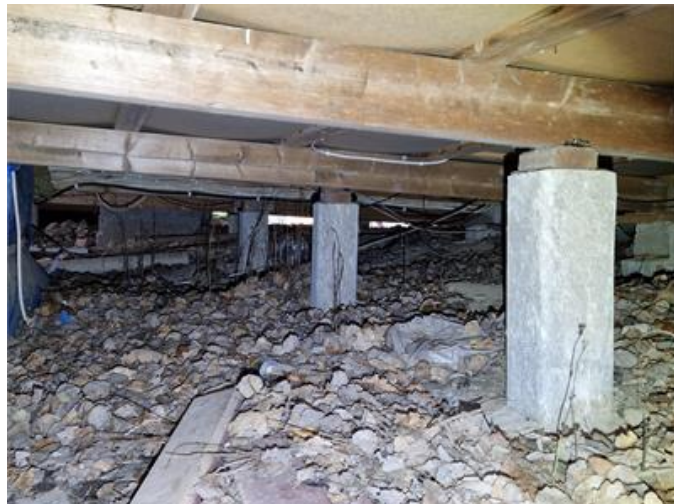
Plintgrund:

Mikrobiell påväxt noterades på blindbottensklivor. Orsak och omfattning bör fastställas. Se även bild sid 5.

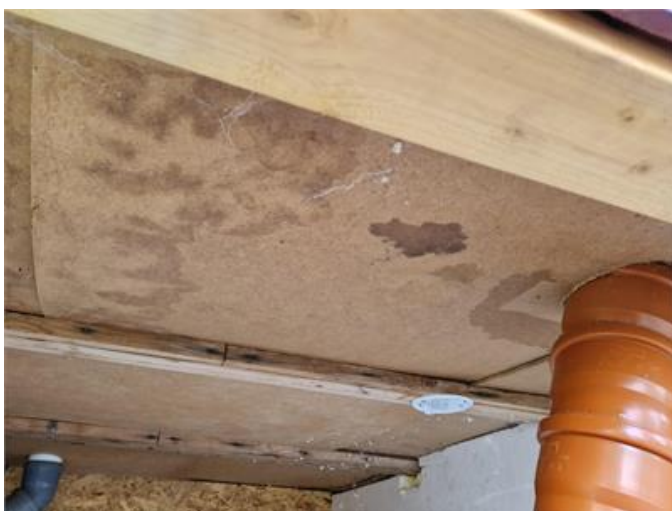
Plintgrund:  
Fuktfläckar förekommer i isolerat teknikutrymme

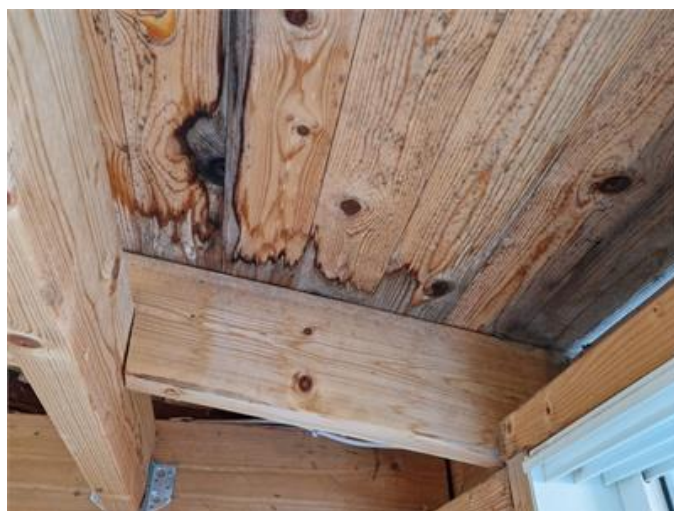
Altan/Uterum:  
Fuktfläckar förekommer i innertak på uterum.
