**Fastighetsuppgifter**

Svinninge 3:62

Västerskärsringen 14

| Uppdragsnummer | AB4519 |

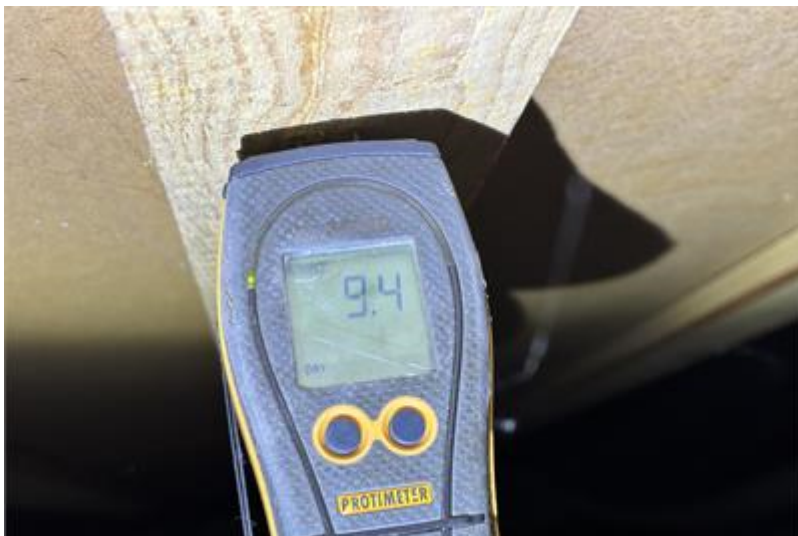
Vid stickprovskontroll uppmättes fuktvärden under gränsvärdet och ingen avvikande lukt upplevdes.

Fuktkvoten uppmättes till mellan 9-11%, vilket är under gränsvärdet.

Det kritiska gränsvärdet för mikrobiell tillväxt brukar anges till ca 17% fuktkvot (FK).

Resultatet av stickprovskontrollen ger inga indikationer på att skador förekommer.
