**Fastighetsuppgifter**

Åsen 48:5

Vretvägen 40

## Bilaga 1 för kontroll av valda konstruktioner

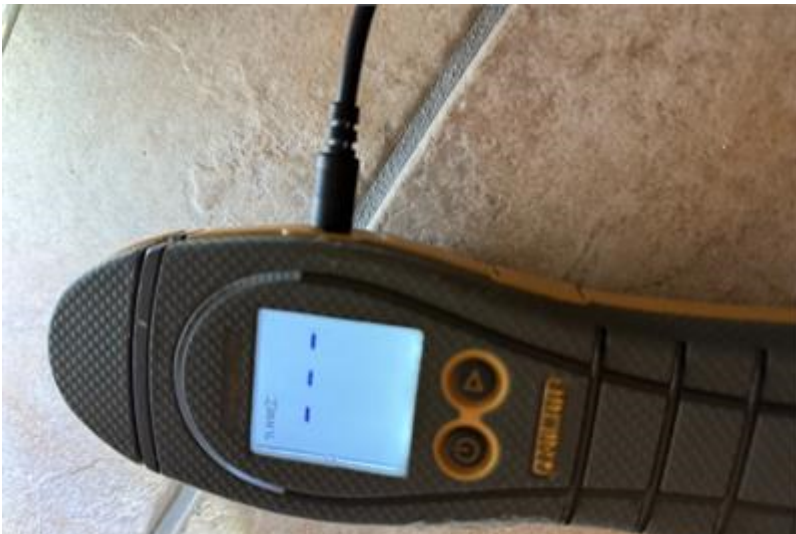
| Byggnadsdel | Källare |
| Konstruktionsdel | Utreglad konstruktion |
| Konstruktionsuppbyggnad | regelverk, cellplast, väggytskikt |

I provhål i den utreglade väggens träregel uppmättes fuktkvot till under 8% FK. Dessa värden kommer sannolikt att ändras med årstiden. Det kritiska gränsvärdet för mikrobiell tillväxt brukar anges till ca 17% fuktkvot (FK). Notera att stickprovsmässig undersökning är utförd . Se även kommentar/riskanalys.
