Besiktningssprotokoll

Anticimex Försäkringsbesiktning i samarbete med Fastighetsbyrån

Fastighetsbeteckning: Snöveltorp 3:123	
Fastighetsadress: Kungsörstigen 9	
Postnummer: 605 96	Ort: Norrköping

Försäkringsbesiktning

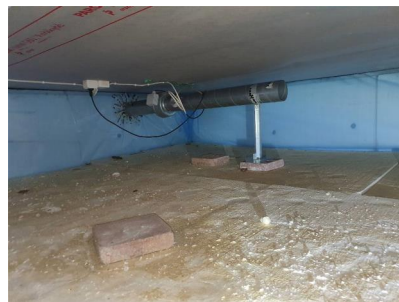
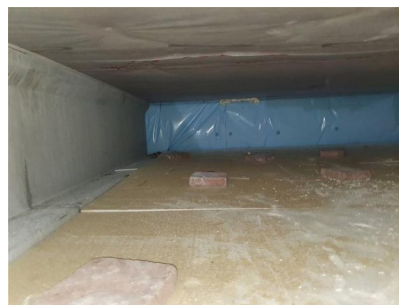
Utvändigt / Krypgrund

En varmgrund drabbas inte av fuktskador på samma sätt som en uteluftsventilerad krypgrund. Eftersom marken och grundmuren/-balken är isolerad och ingen utomhusluft ventileras in i grunden kommer grunden hållas varm. En varmare grund ger ett torrare klimat och på så sätt undviks tillväxt av mikroorganismer.

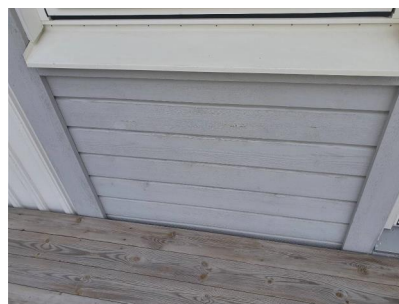
Utvändigt / Fasad

Fasadpanelen är kommande behov av målning/underhåll, främst södersida.

Fasadbeklädnad och träkonstruktioner där målningsbehov finns riskerar att få fukt- och rötskador på grund av sämre vattenavvisande förmåga. För att öka livslängden på fasadbeklädnaden rekommenderas målning och underhåll.

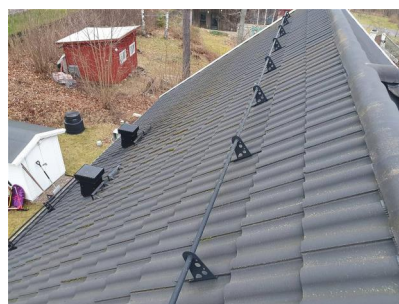
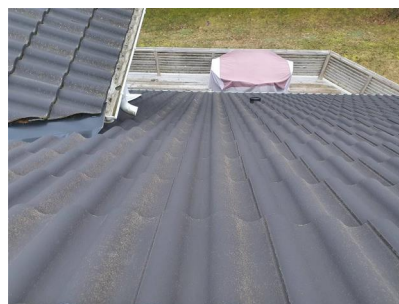
Utvändigt / Tak

Mindre mosspåväxt finns på takpannor.

Tak besiktat från takstege.

Rekommenderar fortsättningsvis att mossa tas bort från takpannor för en lättare avrinning.

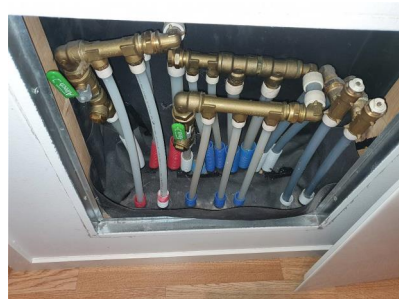
Entréplan / Hall

Värmefördelare med läckut i tvättstuga.
Vattenlarm kan med fördel monteras.

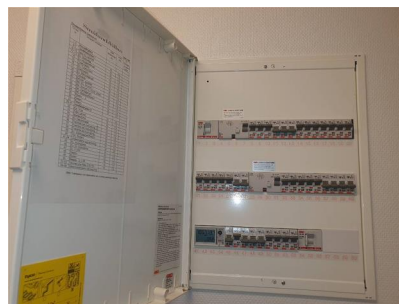
Entréplan / Tvättstuga

El-centralen har jordfelsbrytare.

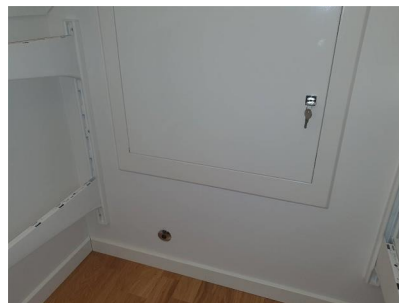
Övre plan / Klädskammare

Värmefördelare finns i utrymmet. Det rekommenderas att det även fortsättningsvis bereds möjlighet för överblick med hänseende för eventuella läckage på anläggningen.

Vattenlarm kan med fördel monteras.

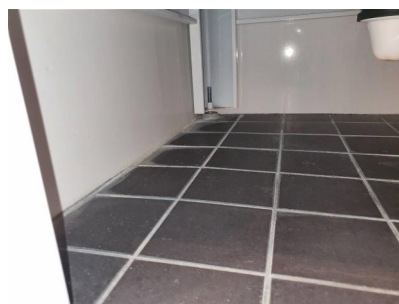
Övre plan / Badrum/Wc

Golvfall under badkar, klinkerraden närmast vägg är bristfälligt utfört.
