Gisekvarn 3:34

Ämöjastigen 5

Uppdragsnummer	A31532
Besiktningsdatum	2025-02-06
Besiktningföretag	OBM Byggnadsmiljö AB
Besiktningförrättare	Mattias Forsberg
Närvarande	Säljare
Giltig till och med	2026-02-06

Byggnadsbeskrivning	Byggnadsår
Huset är ett 1-planshus grundlagd på kryppgrund.	1965
Till eller ombyggnad	Övrigt
---	Huset möblerat

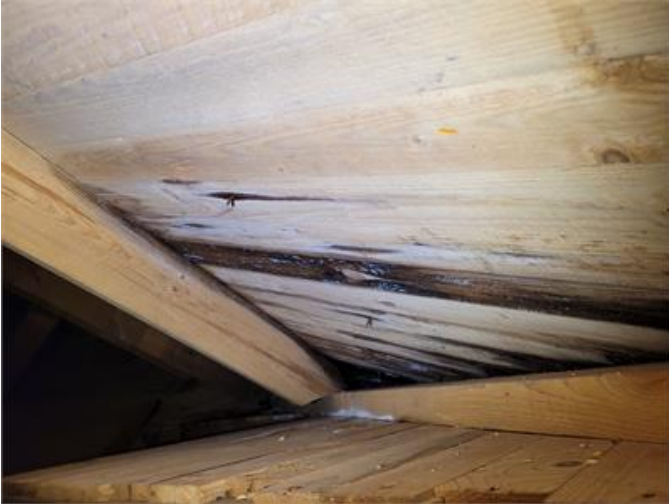
Läckage i yttertak

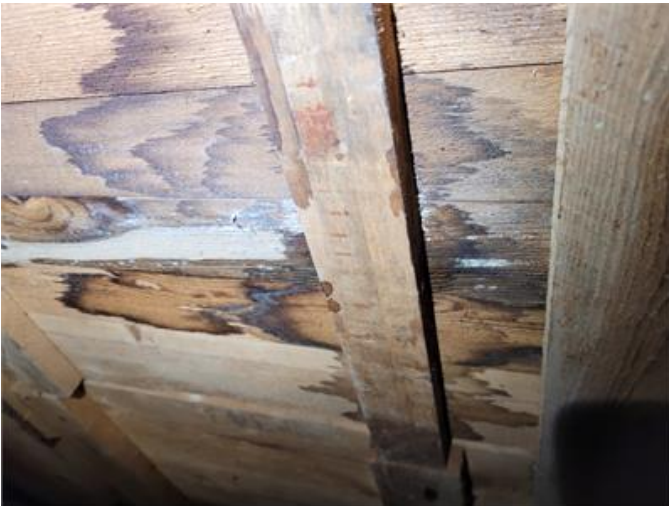
Läckage i trossbotten

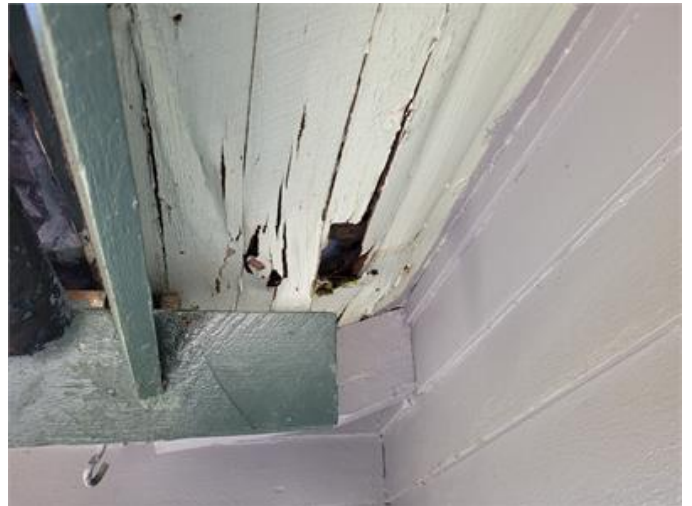
Rötskada i takfot

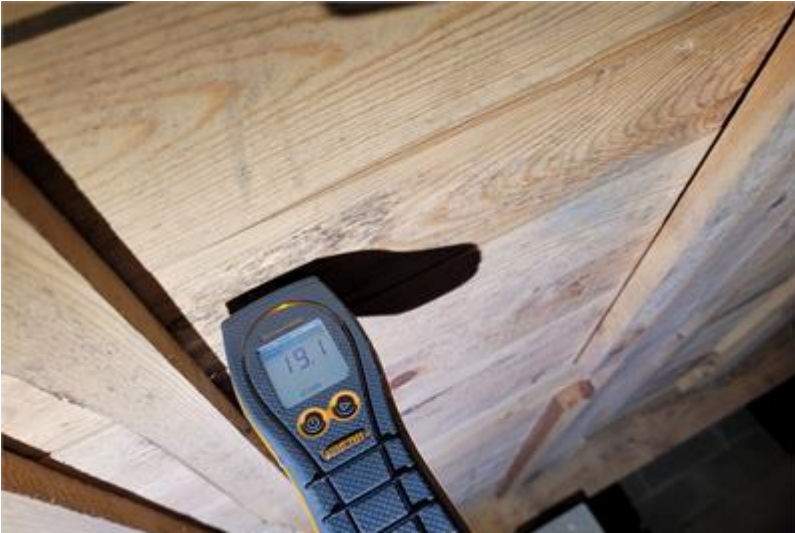
Byggnadsdel	Krypgrund
Konstruktionsdel	Blindbotten
Konstruktionsuppbyggnad

En krypgrund är en riskkonstruktion med avseende på fukt- och mikrobiella skador. Skador har noterats och skadornas omfattning bör därför fastställas och åtgärdas. Se även info sista sidan. Pos. 10. Se bilaga för vald konstruktionskontroll.

Vid fuktkvotskontroll i blindbotten blev värdet ca 19 % fk. Det kritiska gränsvärdet för mikrobiell tillväxt brukar anges till ca 15-17% fuktkvot (FK).

Åtgärdsbehov föreligger.
