Besiktningssprotokoll

Anticimex Försäkringsbesiktning i samarbete med Fastighetsbyrån

Fastighetsbeteckning: Årtullen 2	
Fastighetsadress: Båtgränden 5	
Postnummer: 231 32	Ort: Trelleborg

Försäkringsbesiktning

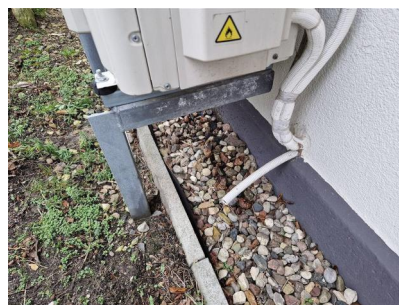
Utvändigt / Markförhållanden

Försök leda bort eller samla upp kondensvatten från luftvärmepumpens utedel. Onödig fuktbelastning kan orsaka skador i väggen.

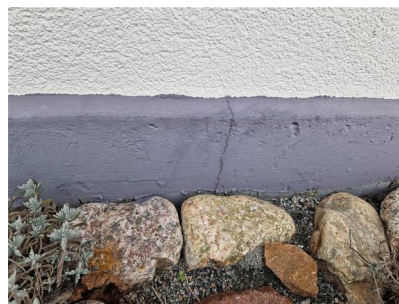
Utvändigt / Sockel

Tunna sprickor förekommer.

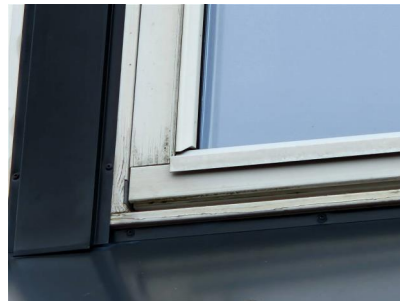
Utvändigt / Fönster och dörrar

Färgsläpp på fönster främst i kupan/söderläge. Tänk på att sköta målningsunderhållet, bristande underhåll kan leda till rötskador.

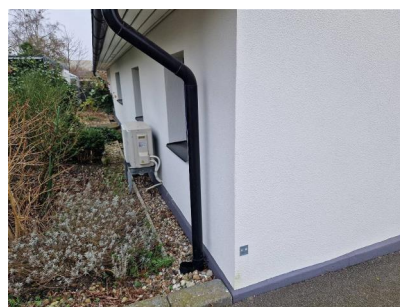
Utvändigt / Hängrännor / Stuprör

Komplettera med fler fästen till stuprör.

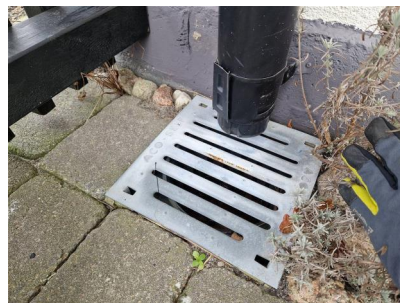
Tillse att vattnet alltid kan rinna ner i dagvattenbrunnar. Rensa vid behov. Onödigt vattensprut på fasader ökar risken för skador i dessa.

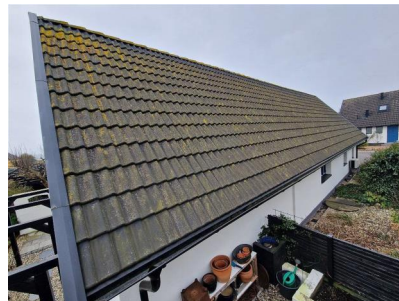
Utvändigt / Tak

Alger har fått fäste på norrsidan främst. Någon åtgärd i dagsläget bedöms inte vara aktuell. En ev framtida tvättning ska inte utföras med högtrycksvätt.

Där jag lyfte pannor på både ny och gammal del, bedömde jag att läkt och underlagspapp var av samma ålder.

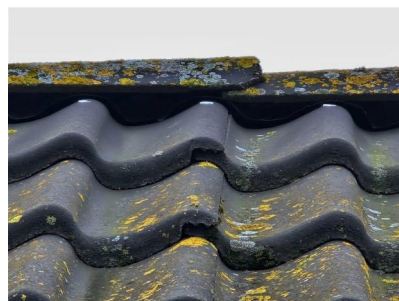
Det finns inget nockskydd. På norrsidan kan man se att spiken till takpannor innan nock är blottade. Detta ökar risken för läckage via nock.

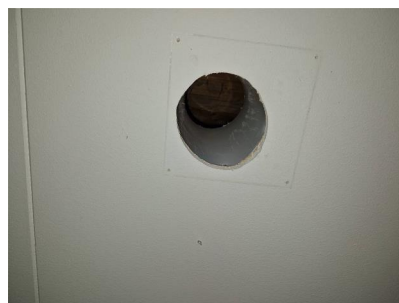
Utvändigt / Nockvind & sidovindar

I allrum och sovrum finns det 2 st ventiler upp i innertak mot nock. Dessa går inte vidare genom yttertak, utan släpper sin luft på vinden. Där det togs bort en ventil syntes inga följdskador, men det finns risk för kondensliknande problem som i sin tur kan orsaka mikrobiell påväxt på underlagstak. Detta uppstår under den kalla årstiden. I övrigt kunde jag i detta hål (allrum) se ny råspont i undertaket.

Det finns inga inspektionsluckor till dessa utrymmen. Det rekommenderas att komplettera med luckor så att man kan göra kompletterande besiktnings.

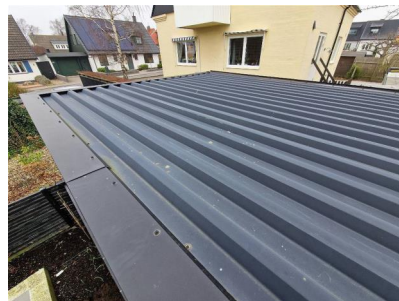
Utvändigt / Carport/förråd ut/invändigt

Låglutande enkelt plåttak. Syntes inget uppenbart vid min besiktning, men låglutande tak av plåt har generellt en större risk för läckage. Led bort vatten från stuprör i den mån man kan från panel/sockel.

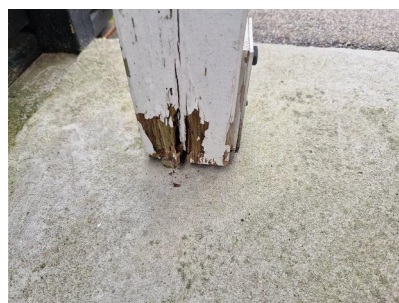
Finns en del röta nertill i stolpar. Kontakta snickare/byggentreprenör för en kontroll av omfattning samt byte av dåligt virke.

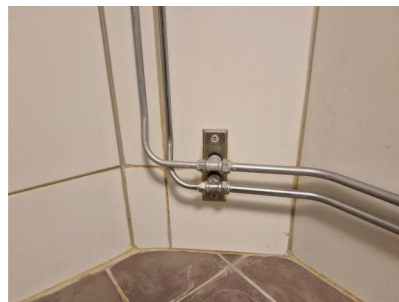
Entréplan / Dusch/Toalett/Tvätt

Rör genomföringar kommer ut i duschzonen och sedan upp till blandaren. Dessa ska vara direktkopplade till blandaren. Brunnen i dusch nedsänkt i förhållande till golvnivå/tätskikt. I dessa fall ska man komplettera med en förhöjningsring. Överskott av tätskikt kommer fram under klämringen. Brunnen vid tvätt är också något nedsänkt. Här kan det ev finnas bruk under klämringen. Bristfälligt golvfall utanför duschzonen. Våtrum som inte utförts enligt då eller nu gällande branschregler har en ökad risk för fuktskador.

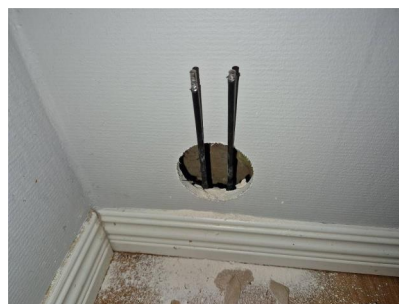
Entréplan / Allmänt

Ett hål med dosfräsborr gjordes i den gamla delen, yttervägg söder bakom vinkel vid matplats. Gipsskiva, ingen plastfolie. Isolerad ca 70-80 mm sedan kommer den gamla stenväggen. Ingen avvikande lukt i provhål. Fuktkvoten i den liggande regeln låg på ca 13%.

Ett motsvarande hål gjordes i yttervägg söder nya delen. Dubbel gips, tunn regel på 10-15 mm direkt mot betong/leca. Ingen plastfolie, ingen isolering. Ca 9% i stående regel.

Befintliga påreglade väggar i den gamla delen av huset riskerar att drabbas av fuktskador på grund av naturlig fuktpåverkan. Detta i sin tur kan leda till mikrobiella skador (angrepp av mikroorganismer) som kan resultera i att mikrobiell lukt sprids till boendemiljön.

Risk för mikrobiell tillväxt föreligger om den relativa fuktigheten (RF) i träporerna och den omgivande luften är över c:a 75 %, vilket i furuvirke motsvarar en fuktkvot (FK) på 17 %.
