Besiktningssprotokoll

Anticimex Försäkringsbesiktning i samarbete med Fastighetsbyrån

Fastighetsbeteckning: Fågelvik 1:291	
Fastighetsadress: Gamla Brunnsvägen 113	
Postnummer: 13460	Ort: Ingarö

Besiktningdatum: 2025-02-06	Protokollnummer: 68839322
Temperatur: 0 °C	Väderlek: Klart
Tekniker: Leif Eriksson	
E-post: leif.eriksson3@anticimex.se	
Kontor: Stockholm Syd	
Närvarande: Fastighetsägaren

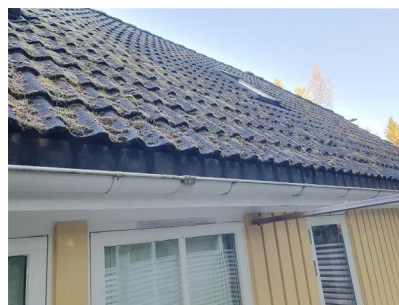
Utvändigt / Tak

Yttertaket är äldre, med en del mosspåväxt

Takpannor, plåtdetaljer och underlagspapp har enligt vår bedömning en begränsad livslängd. Eftersom husets taktäckning är äldre har det ett minskat motstånd mot vatteninträning. Detta i sin tur kan leda till fuktskador på träläkt och vidare ner i underliggande konstruktioner.

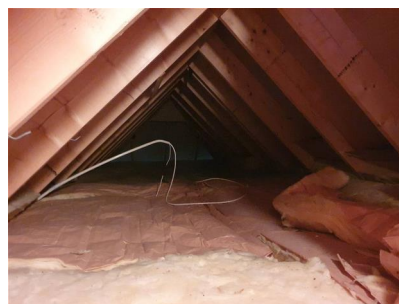
Utvändigt / Vind

Vid kontroll av vinden, uppmättes fuktvärden under kritisk fuktnivå för mikrobiell tillväxt.

Fuktkvoten i underlagstak/takbjälkar uppmättes till 14 %.

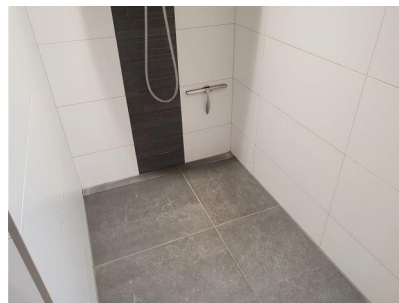
Entréplan / Dusch/Toalett

Skvallerrör saknas vid vägghängd toalett

Fuktindikering i utrymmet gav inga förhöjda fuktindikationer.
