Fastighetsbeteckning  
Vemdalens Kyrkby 12:23  
Adress  
Frubacken 9  
846 71 Vemdalen

| Uppdragsnummer | Z2166 |
| Besiktningsdatum | 2025-02-04 |
| Besiktningsföretag | Oktopal OBM i Norrland AB |

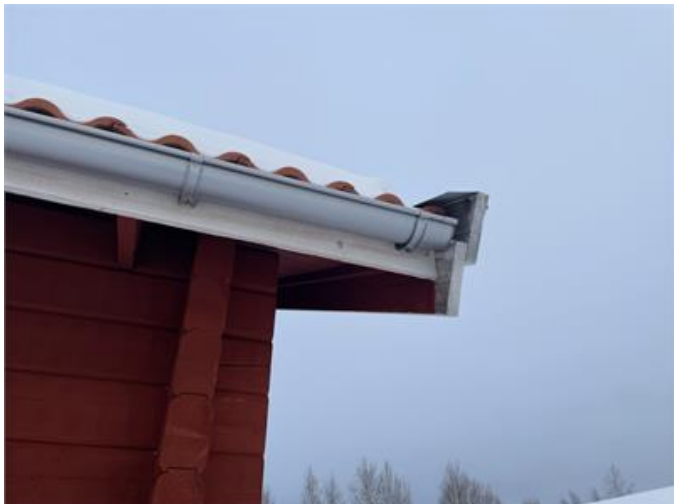
| Besiktningsresultat | | | | | |
|---|---|---|---|---|---|
| Fasad | | x | | | Trädetaljer på fasad och tak har lokalt mindre målningsbehov. |

Trädetaljer på fasad och tak har lokalt mindre målningsbehov.

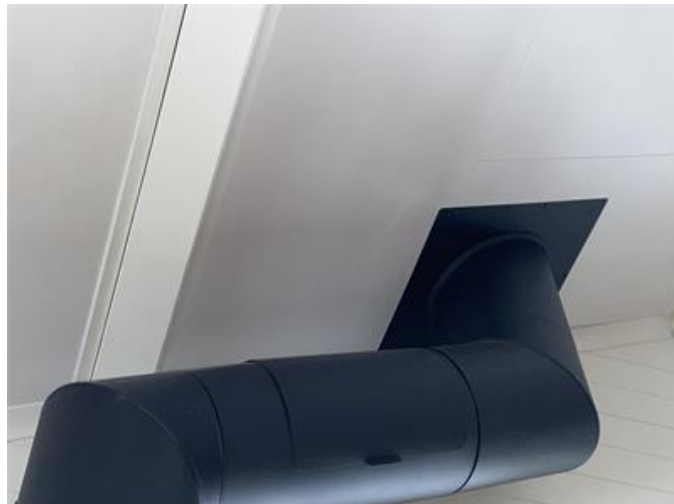
| Besiktningsresultat | | | | | |
|---|---|---|---|---|---|
| Vardagsrum/Matplats | | x | | | Deformation noteras lokalt på tak i anslutning till skorsten. |

Deformation noteras lokalt på tak i anslutning till skorsten.

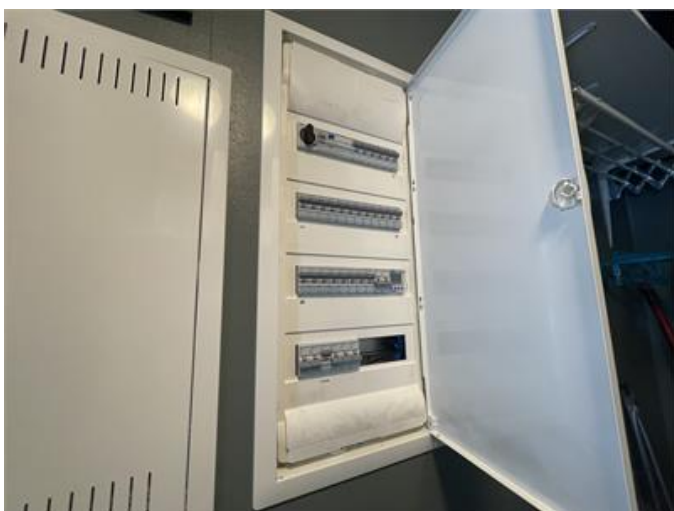
| Besiktningsresultat | | | | | |
|---|---|---|---|---|---|
| Tvättstuga/Installation | | x | | | Elcentral är ej komplett, petskydd saknas delvis. |

Elcentral är ej komplett, petskydd saknas delvis

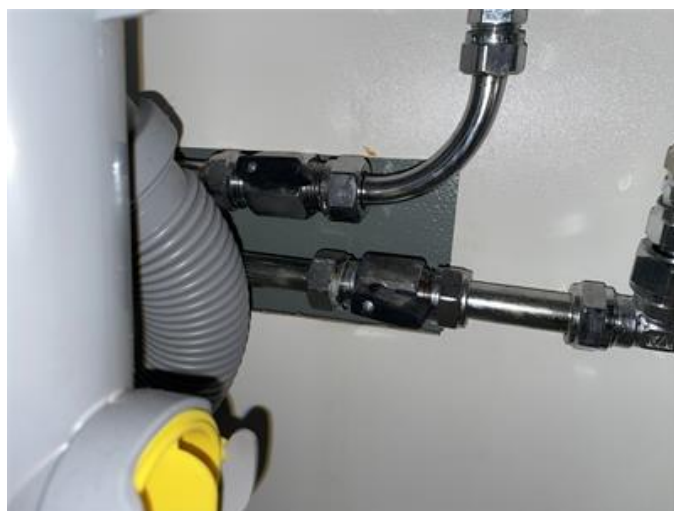
| Besiktningsresultat | | | | | |
|---|---|---|---|---|---|
| | | x | | | Droppläckage noteras från koppling. |

Droppläckage noteras från koppling i tvättstuga.
