# Besiktningsprotokoll

Anticimex Försäkringsbesiktning i samarbete med Fastighetsbyrån

| Fastighetsadress:<br>Skansenvägen 56 | |

| Besiktningsdatum:<br>2025-02-03 | Protokollnummer:<br>68805742 |

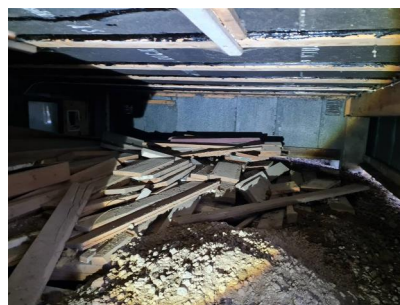
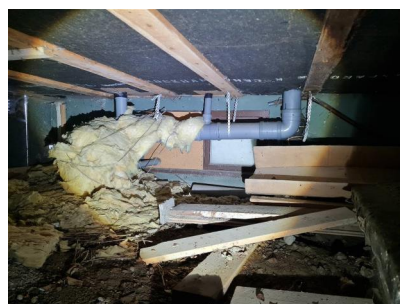
Vid kontroll av konstruktion i plintgrunden noterades:

Rikligt med organiskt material (byggspill/material) finns längs markytan.

VA-rör/stammar är bristfälligt isolerade (finns risk för frysning/is bildning), rekommenderas att isoleras enligt bransch standard i uteluftsventilerade grundläggningar.

Fuktkvoten uppmättes längs golvbjälklag till 15 %.

Risk för mikrobiell tillväxt föreligger om fuktkvoten överstiger 17%.

Golvbjälklaget ovan den uteluftsventilerade grunden riskerar att drabbas av fuktskador på grund av naturlig fuktpåverkan. Detta kan i sin tur leda till mikrobiella skador (angrepp av mikroorganismer) som kan leda till att mikrobiell lukt sprids till boendemiljön.

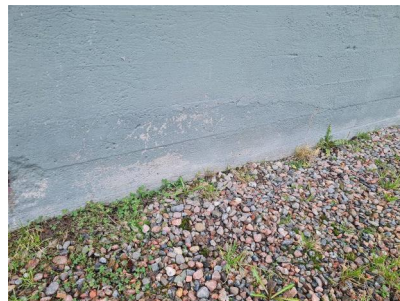
Fuktuppsug finns på sockeln.

När sockeln suger upp fukt finns risk att fukten sprider sig till kringliggande konstruktioner.

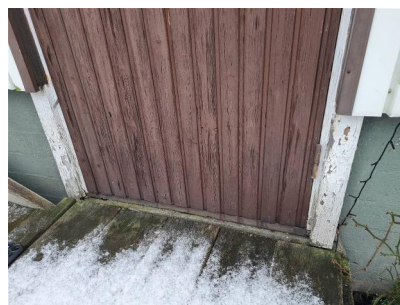
Källardörr/groventré har åldersrelaterade brister och är behov av åtgärder.

Tröskelbleck saknas under dörr.

De upptäckta skadorna kan bero på olika saker, exempelvis bristfälligt underhåll, målning, skruvar och beslag etc.

Vi rekommenderar att fackman/dörrar kontaktas för kontroll/åtgärder (planerat byte).

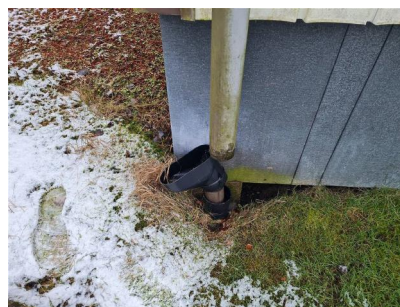
Stuprör är bristfälligt anslutet till markledning.

Stuprör som avslutas intill huset (ovan mark) kan medföra en ökad fuktbelastning på grundmur/sockel som i sin tur kan leda till fuktrelaterade skador.

Hängrännor har åldersrelaterade brister så som otätheter och rostning.

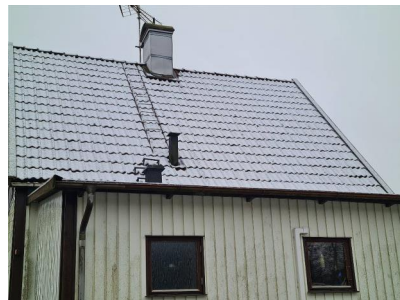
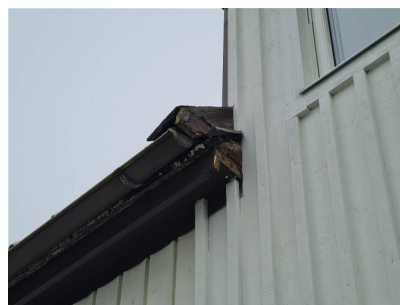
Taktäckningen bedöms vara av äldre datum och utförande (ej takkupa som är renoverad).

Yttertaket var snö/istäckt vid besiktningstillfället och saknar säkerhetsdetaljer som glidskydd, godkänd takstege, kunde inte komplett besiktning av taket genomföras. En okulär besiktning med digital kamera utfördes dock. Där noterades brister så som:

Fukt/rötskadade vindskivor och bristfälliga plåtbeslag.  
Takpannor som är ur sitt läge (trolig orsak, skadad läkt).  
Nockband/tätning saknas.

Vi rekommenderar att fackman/tak kontaktas för en komplett besiktning av taktäckningen (kontroll och eventuella åtgärder).

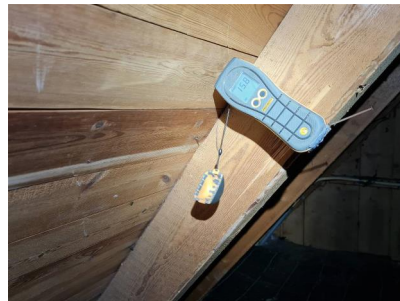
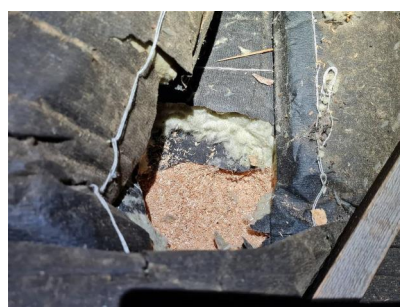
Vid kontroll av vinden uppmättes fuktvärden under kritisk fuktnivå för mikrobiell tillväxt och en normal lukt upplevdes.

Fuktkvoten i underlagstak/takbjälkar uppmättes till 15 %.

Risk för mikrobiell tillväxt föreligger om fuktkvoten överstiger 17%.

Eftersom vindsbjälklaget tilläggsisolerats med mineralull, pappbeklädd ovan kutterspån, så kommer klimatet på vindsutrymmet att ändras, främst vintertid. Detta i sin tur kan leda till uppfuktning av underlagstakets insida vilket kan resultera i konvektion/mikrobiella skador (angrepp av mikroorganismer).

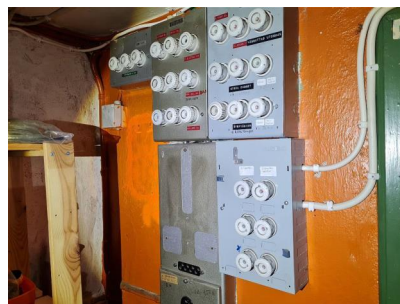
Jordfelsbrytare finns ej.

Det finns inget krav att hus byggda före år 2000 ska ha jordfelsbrytare. Jordfelsbrytaren minskar dock risken för personskador och brand orsakade av elanläggningen.

Kontakta en elektriker för kontroll och åtgärd.

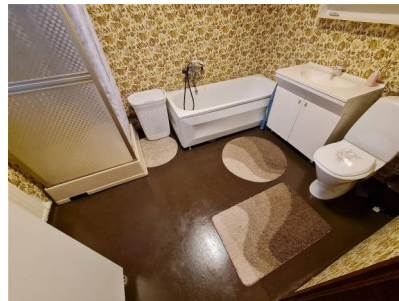
Våutrymmet har äldre yt-/tätskikt och utförande.

Utrymmet är äldre och har passerat tiden för sin tekniska livslängd.

Dock har "riskerna" minskats då duschkabin har installerats istället för tidigare badkar och öppen duschzon. Varvid det rekommenderas att duschkabin fortsätts att brukas tills en planerad helrenovering utförs av utrymmet med hjälp av behörig våtrumsentreprenör.

Fuktindikering utan anmärkning utfördes i utrymmet.

Renovering av utrymmet rekommenderas om det ska brukas aktivt som våtrum. För att säkerställa modern funktionalitet och fuktsäkerhet.

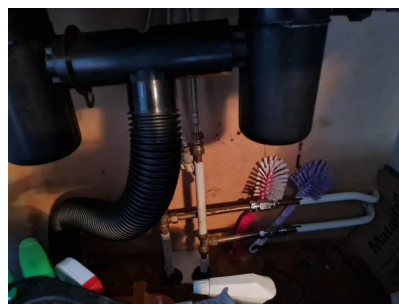
Fuktskydd saknas i diskbänksskåp och under vitvaror (kyl/frys)

Utan fuktskydd är det svårt att upptäcka läckage från rörledningar. Vatten kan då tränga in i omkringliggande konstruktioner och orsaka fuktskador.

För att upptäcka eventuella läckage, installera bransch enliga fuktskydd, alternativt en fuktsensor/larm diskbänksskåp.

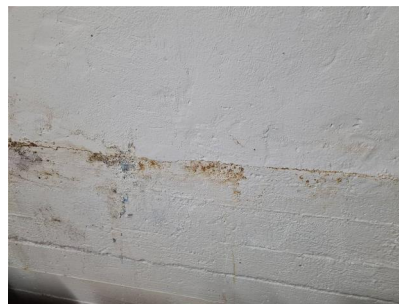
Puts- och färgsläpp finns på källarväggar.

Puts- och färg som släppt från underlaget invändigt på källarytterväggarna är ett tecken på att källarens utvändiga fuktskydd inte längre fungerar tillfredsställande.

För att åtgärda detta måste källarens utvändiga fuktskydd förbättras.

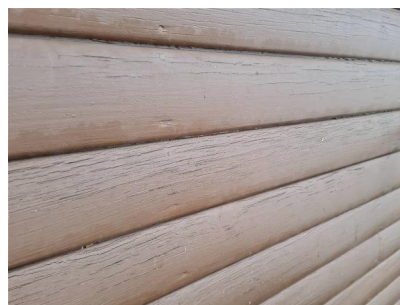
Fasadbeklädnaden har färgsläpp och torrsprickor.

Fasadbeklädnad och träkonstruktioner där målningsbehov finns riskerar att få fukt- och rötskador på grund av sämre vattenavvisande förmåga.

Rekommenderas att förebyggande underhåll/målning utförs.

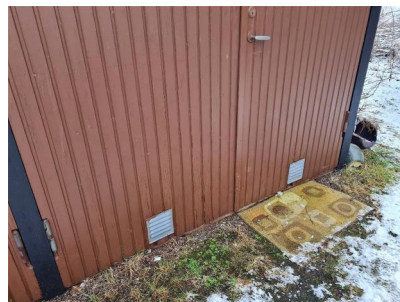
Garageportar är i behov av målning/underhåll.

Mindre rötskador finns längs nederkant.

Garageportar upplevs svåra av stänga/öppna.

För att öka livslängden på portar rekommenderas förebyggande underhåll.

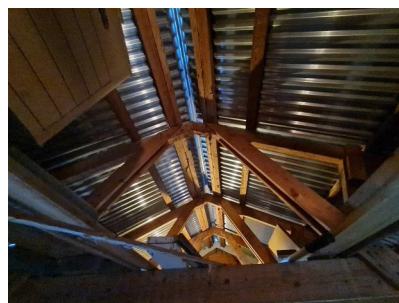
Taktäckningen saknar underliggande kondensskydd.

När detta saknas bildas kondensdroppar, fukt och snö tränga in genom otätheter leda till fuktskador om organiskt material förvaras i utrymmet.

Taktäckningen är okulärt besiktigad ifrån mark med hjälp av digital kamera.
