# Besiktningsprotokoll

Anticimex Försäkringsbesiktning i samarbete med Fastighetsbyrån

| Fastighetsadress:<br>Eriksrovägen 6 | |

| Besiktningsdatum:<br>2025-02-06 | Protokollnummer:<br>68813580 |

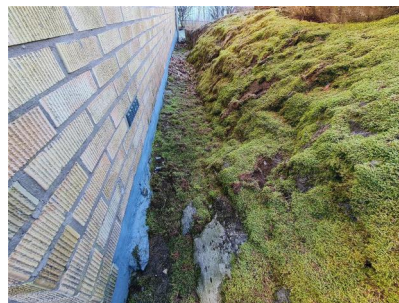
#### Utvändigt / Markförhållanden

Marken lutar mot huset.

Detta innebär en ökad fuktbelastning mot grunden vilket i sin tur kan orsaka fuktskador i huset.

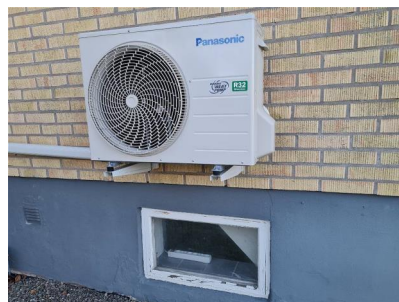
#### Utvändigt / Sockel

Kondensvatten från luftvärmepumpens utedel leds inte bort från husgrunden.

Detta medför ökad risk för att vatten tränger in i anslutande konstruktioner, vilket i sin tur kan leda till fuktrelaterade skador.

Ytliga sprickor finns grundmurar tillbyggnad. Dessa bedöms inte ha föranlett till bakomliggande skador.

Kan med fördel avledas till närmaste dagvattenrör.

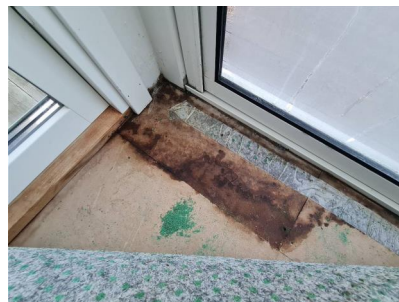
### Utvändigt / Uterum (inglasad)

Golvspånskiva under mattan har fuktskador.

Bedöms uppkomma utifrån kommande fukt/vatten (högst troligt, ej korrekt stängda skjutdörrar vid yvig väderlek nederbörd/blåst).

Rekommenderas att dessa delar byts ut för minska risk uppkomst av mikrobiell påväxt och avvikande lukt.

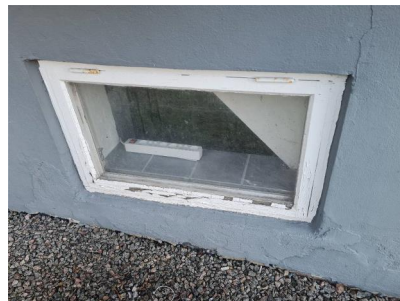
### Utvändigt / Fönster

Fönster (2-glas kopplade) är i behov av förebyggande underhåll och målning.

För att öka livslängden på fönster rekommenderas målning och underhåll.

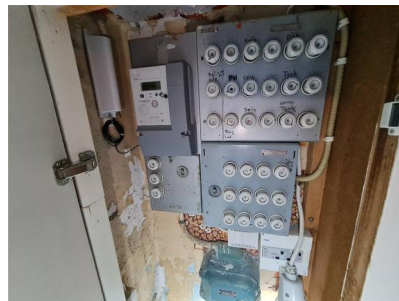
### Hela huset / Allmänt

Jordfelsbrytare finns inte installerad i den äldre elanläggningen.

Huset är tillbyggt efter 2004 och jordfelsbrytare finns installerad i den nya elanläggningen.

Gruppförteckning saknas i anslutning till centralen.

Vid funktionskontroll av jordade i kök ovan diskbänk noterades brister.

Rekommenderar att fackman/el kontaktas för kontroll/åtgärder.

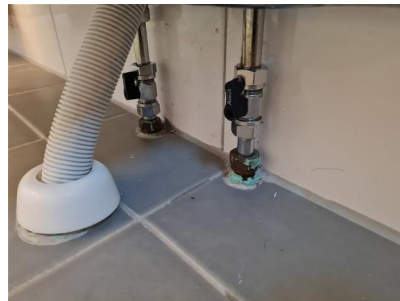
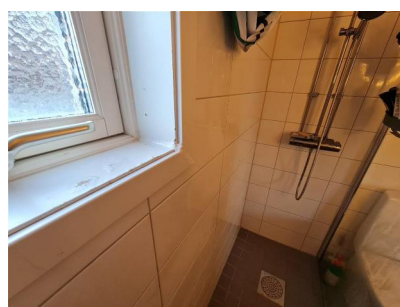
### Entréplan / Dusch/Toalett

Rör genomföring finns i golv under tvättställ.

Brunnsmanschett/tätskikt är felaktigt monterad i golvbrunn (sticker ut under klämring).

Fönsterfodring/trä finns i dusch och är fuktpåverkad.

Golv/vinkel är silikonad i duschen.

Noterade brister kan medföra en risk för att fukt/vatten tränger ner i omkringliggande konstruktioner och orsakar fuktskador.

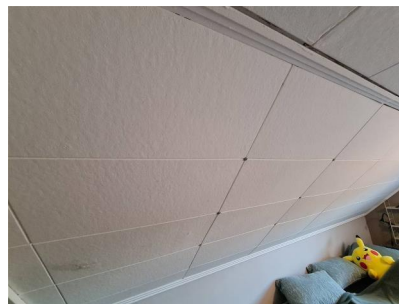
### Övre plan / Sovrum 1

Delar av innertak/tretexskivor har återmonterats pga. släpp efter takrenoveringen.

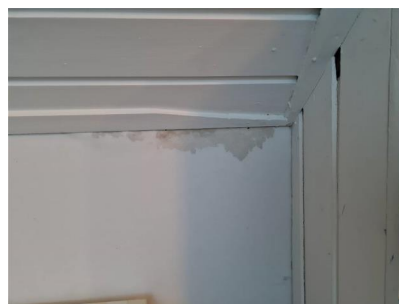
### Övre plan / Sovrum 3

Tak/vägg vinkel har missfärgningar/fuktfläckar.

Noterade brister uppstod innan takomläggningen var färdigställd, nederbörd/regn uppstod innan plåtbeslag till frånluftskanal köksfläkt var monterad.

Rekommenderas att hållas under uppsikt och vid förändringar kontakta fackman/tak för kontroll/åtgärd.

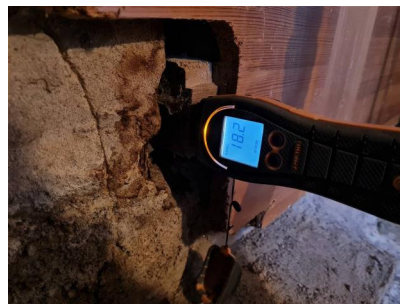
### Källarplan / Allmänt

Grundmur/källarväggar längs tvättstuga/förråd saknar modern dränering/fuktskydd. Då grundmur ligger mot berg i dagen.

Vid kontroll av konstruktion uppmättes fuktvärden i paritet med kritisk nivå för mikrobiell tillväxt, normal lukt noterades vid besiktningen.

I utrymmet finns på reglade isolerade träkonstruktioner mot ytterväggar. Denna konstruktion får ofta fuktrelaterade skador på grund av naturlig fuktvandring.

Fuktkvoten uppmättes till 18 % i väggregel.

Risk för mikrobiell tillväxt föreligger om fuktkvoten överstiger 17 %.

Det rekommenderas att befintliga konstruktioner tas bort och bakomliggande konstruktioner kontrolleras för eventuella skador. Vid behov ersätts med oorganiska konstruktioner. Detta görs med fördel via fackman.

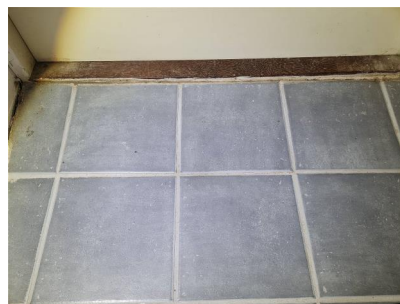
### Källarplan / Hall

Klinker har släppt från underlaget ("hålrumsljud/bom").

Felet som uppstått är att vidhäftningen mellan klinker och underlag har upphört. Sk "hålrumsljud/bom".

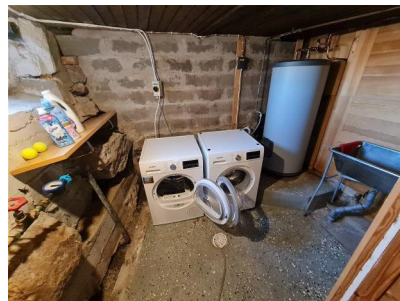
### Källarplan / Tvättstuga

Utrymmet är utfört utan tätskikt. Vilket är brukligt i äldre byggnader med källare för att tillåta fuktvandring.

Detta kan leda till att periodvis uppstår synlig fuktighet längs sockel och skarvar.
